# **ESTUDO DE MANIFESTAÇÕES PATOLÓGICAS DEVIDO À INFILTRAÇÕES EM UMA EDIFICAÇÃO NA CIDADE DE SALINAS**

## **STUDY OF PATHOLOGICAL MANIFESTATIONS DUE TO INFILTRATION IN A BUILDING IN THE CITY OF SALINAS**

Diante deste contexto, optou-se por fazer uma análise das manifestações patologias apresentadas em um edifício de cinco pavimentos localizado no Centro da cidade de Salinas/MG. A construção tem cerca de 30 anos, onde a mesma apresenta visíveis patologias internas e externas que podem ser derivadas da infiltração.

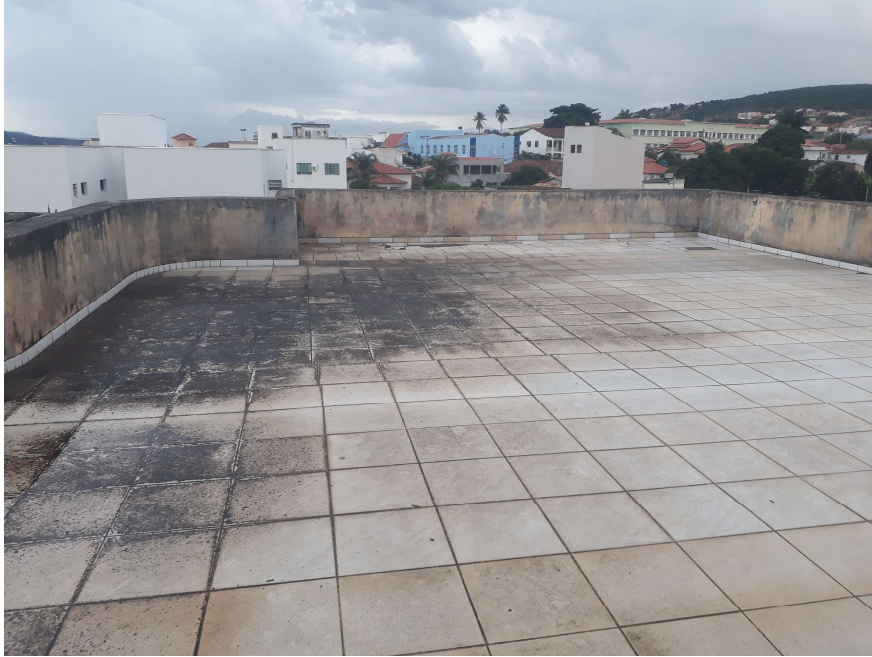
Figura 7: Terraço da edificação

Pelas condições examinadas no local, foi presumido que não estava sendo feita uma manutenção rotineira das áreas comuns de escada e terraço (Figura 7), bem como em alguns apartamentos, estes ambientes estavam com grande acúmulo de sujeira e incrustações.

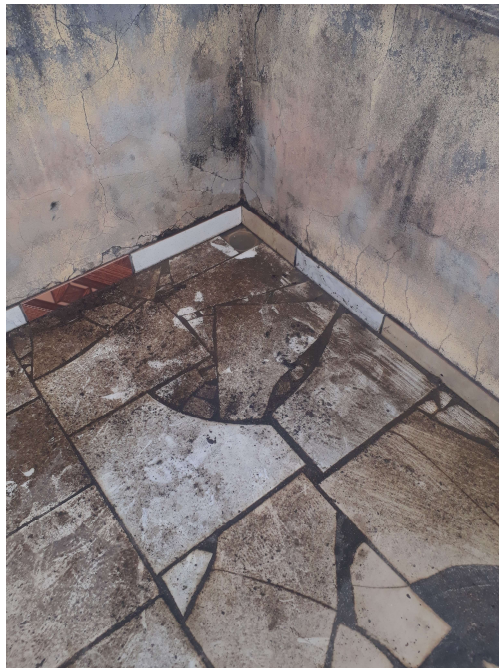
Figura 8: Área do terraço com sinais de infiltração e entupimento

Foram feitos testes de escoamento nos ralos do terraço, em um deles próximo a pontos com indícios de infiltração foi encontrado entupimento (Figura 8). A causa desse entupimento pode ter sido acúmulo de incrustação vinda do piso na tubulação ou lixo deixado pelos moradores, como sacolas plásticas.

A princípio devem ser sanados quaisquer entupimentos e vazamentos presentes na edificação. É necessário que seja implementando um novo sistema de escoamento das águas pluviais, visto que, o acúmulo de água recorrente na laje de piso do terraço levou a um abaulamento dessa estrutura, fazendo com que a água fique empoçada e não seja drenada para os ralos existentes.

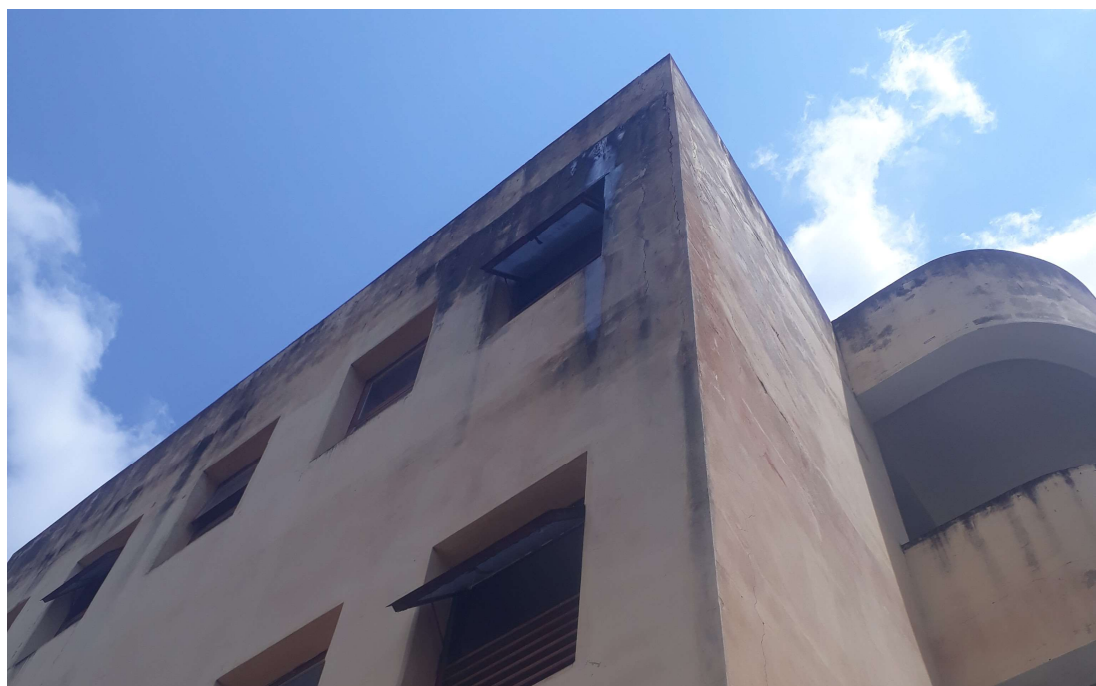
Figura 9: Fachada posterior da edificação

A fim solucionar o problema descrito acima, os proprietários contrataram um bombeiro hidráulico, que não obteve sucesso no desentupimento do sistema. Durante esse processo a água despejada no ralo ficou acumulada no piso, pode-se notar na fachada posterior que parte dessa água estava escoando pelas paredes externas, que já apresentavam intensas marcas de infiltração (Figura 9).

Percebemos nas figuras 9 e 12 como a estética das fachadas está comprometida, tanto no prédio em estudo quanto nas construções adjacentes, mostrando como é comum a falta de manutenções preventivas. A forte incidência solar da região e a inexistência de componentes que previnam o escoamento vertical de água das chuvas pelas paredes, causou a formação de mofo, descoloração e descascamento da pintura. Comprometendo a durabilidade da edificação, além do efeito estético, o que a desvaloriza consideravelmente.

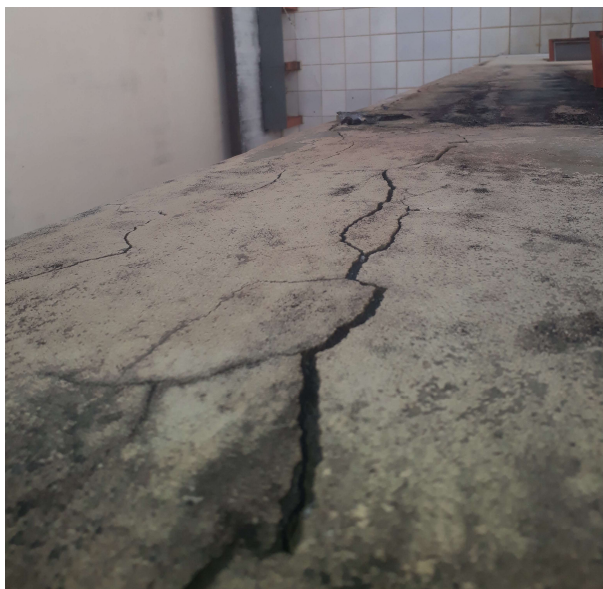
Figura 10: Fachada posterior vista de cima

A água infiltrada da cobertura provocou corrosão na janela em ferro e no aço do pilar próximo, fato que gerou trincas e deslocamento do concreto e exposição desse aço (Figura 10). A infiltração se estendeu para o interior do edifício, danificando o forro em gesso, gerando manchas na pintura das paredes e início de deslocamento de revestimentos cerâmicos (Figura 11).

No tratamento das fissuras, os locais deverão ser vistoriados com maior precisão, devido à altura é difícil a aproximação da área mais afetada. Precisa ser avaliado o quão comprometido está o aço, e a partir disso será substituído, reforçado (Figura 13) ou apenas limpo e aplicado a proteção anticorrosiva (VEDACIT).

Para o reparo do concreto danificado, inicialmente deve ser feita a preparação do substrato, retirando as partes deterioradas, depois a superfície será limpa e em seguida realizada a aplicação do reforço/restauro. É indicado o uso de adesivo estrutural para garantir a aderência entre o concreto antigo e o novo (MARCELLI, 2007).
