# PATOLOGIAS EM ARGAMASSA DE REVESTIMENTO

## PATHOLOGIES IN REVERTING MORTAR

### RESUMO

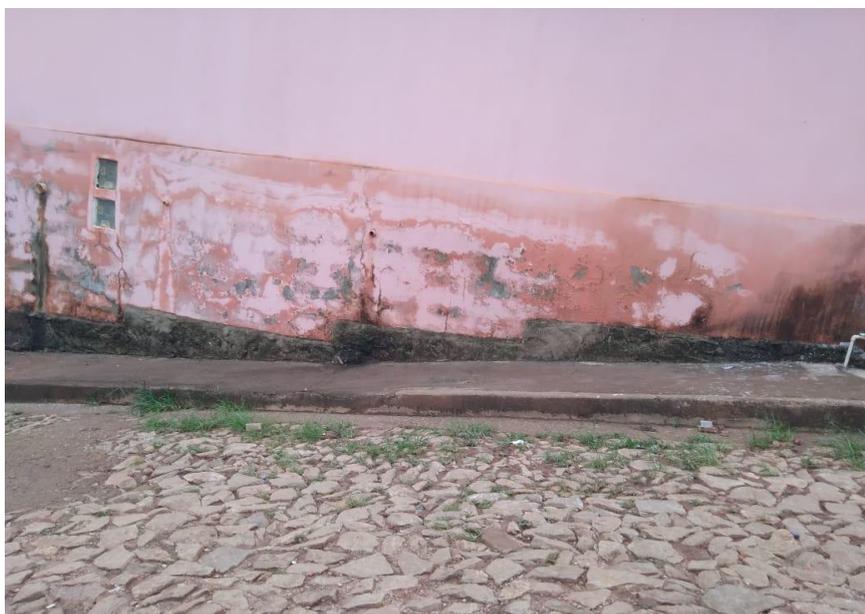
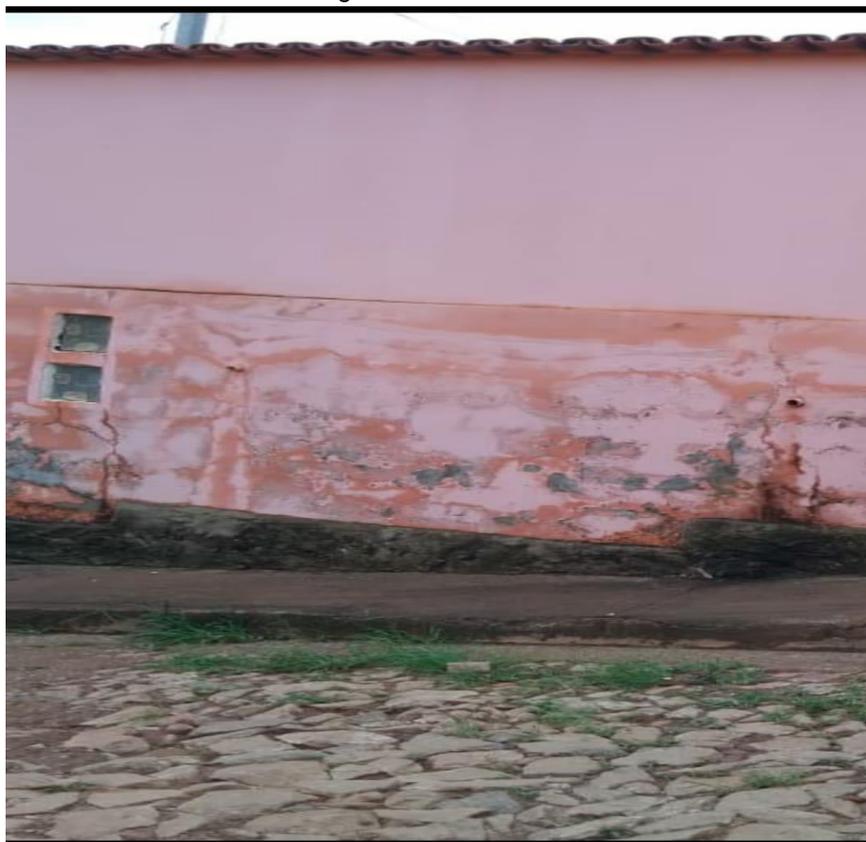
No primeiro caso, trata-se da perda da estética no revestimento do muro de fachada de uma residência multifamiliar na região central no qual se encontra na Rua Guiomar Soares Otoni. Contendo marcas de depósitos salinizados e descolamento da pintura, foram apresentados os problemas patológicos como descolamentos com empolamento, fissuras e eflorescências, conforme se observa através das figuras 13 e 14.

Esses fenômenos provocados no muro, onde possivelmente houve a presença de sais solúveis como alcalinos e alcalinos terrosos causando manchas brancas (eflorescências) no exterior do revestimento. Foi constatada também a presença de infiltrações constantes no interior do revestimento que estão diretamente ligadas a estas anomalias.

Com o eventual tratamento da infiltração, o reparo correto estará sujeito a limpeza, raspagem de todo o revestimento afetado, encunhamento das fissuras com aplicação de selante e impermeabilizante no local para um acabamento adequado.

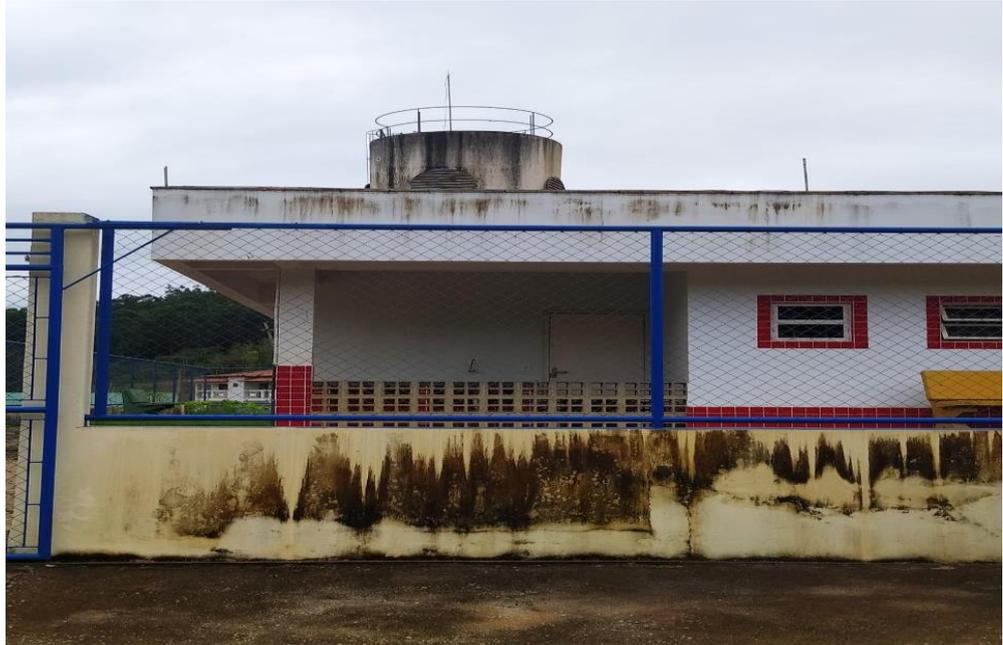
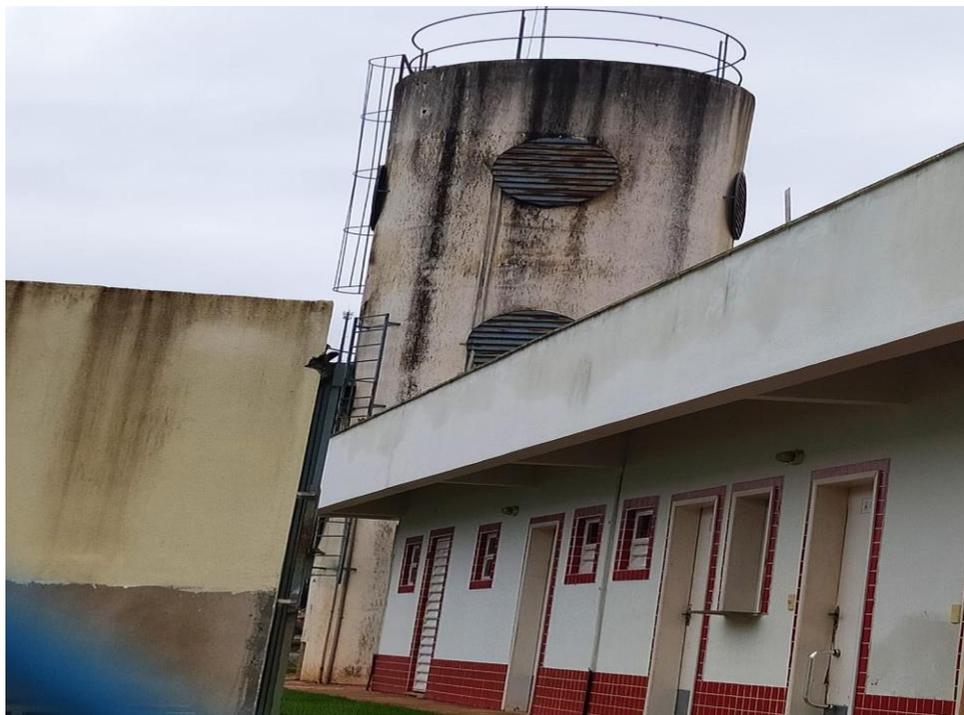
A segunda edificação trata-se de uma Creche Municipal situada na região central da cidade localizada na Rua Osvaldo Lara. Possuindo um só pavimento, foram detectadas nessa edificação algumas manifestações patológicas na fachada frontal do local e demais pontos da instituição podendo ser vistas fissuras, manchas de bolor e descolamentos, conforme se pode observar através das figuras 15 e 16.

As prováveis causas desses fenômenos patológicos estão ligadas diretamente a presença de umidade no edifício, então, deve-se investigar as origens dessas anomalias presentes no revestimento para uma recuperação ideal desse defeito.

manifestações patológicas devem ser tratados como a limpeza e raspagem do revestimento, avaliando assim os estados das fissuras, descolamentos e demais patologias em que se encontram presentes. Se por ventura, o estado do revestimento estiver muito deteriorado, deve-se remover todo o acabamento, fazendo apicoamento no substrato, limpar toda a base retirando qualquer tipo de substância que pode vir a prejudicar a aderência e a execução do novo revestimento.

Para dar durabilidade no novo acabamento e que não sofra novas infiltrações, deve-se impermeabilizar toda área com selante, assim, dificilmente as manifestações patológicas irão afetar o ambiente.

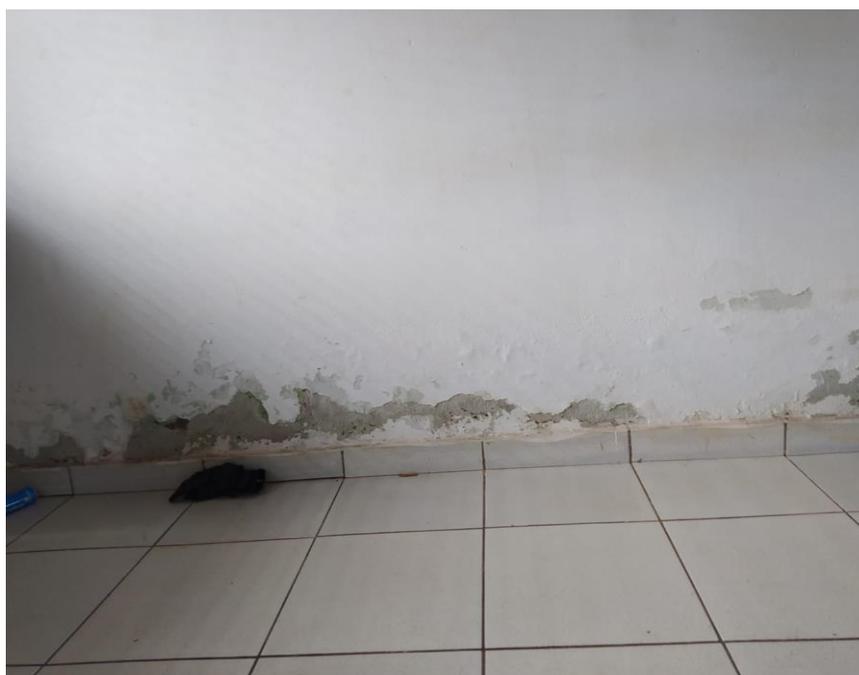
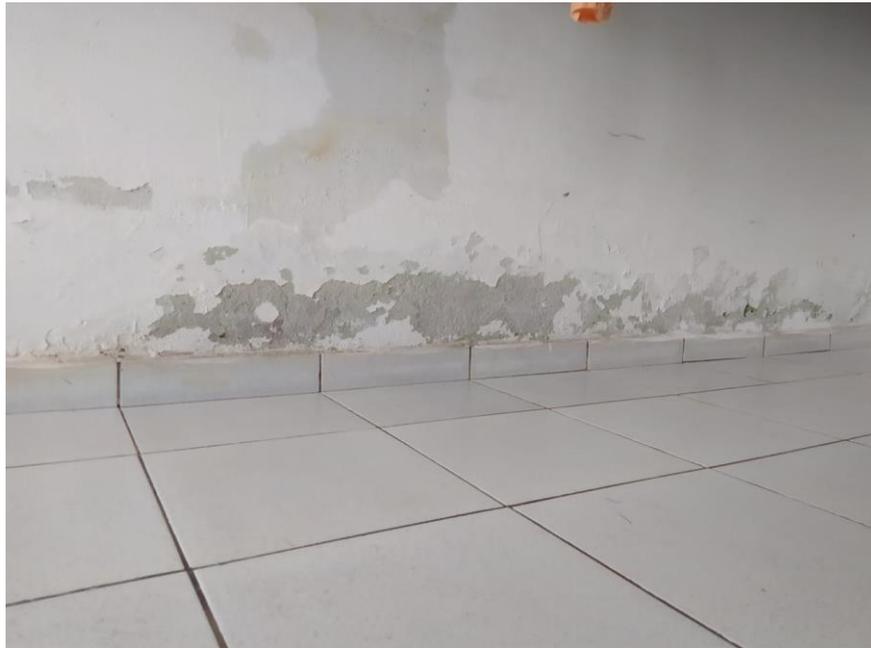
O caso 3 se refere a uma edificação residencial multifamiliar localizada na Rua Francisco Pinto de Souza, região central de Setubinha/MG. Como será apontado na figura 17 e 18, há um descolamento no revestimento na parte inferior da parede situada na garagem do edifício.

Essa anomalia possivelmente ocorreu pela proximidade do solo no reboco afetado, onde não houve impermeabilização adequada na base e fundação. A infiltração foi a causa mais provável para a incidência da perda desse acabamento, que, no entanto deve ser investigada para que tenha uma possível solução para reparo no ambiente.

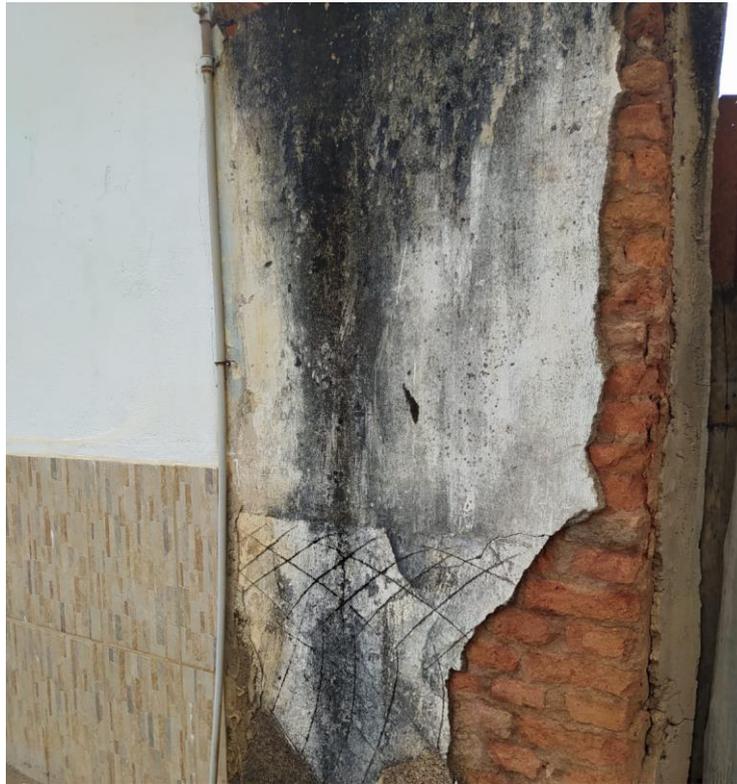
Figura 19 – Edifício 4.

A figura 19, inserida logo abaixo do parágrafo, apresenta o quarto caso, onde o muro de um edifício comercial no centro da cidade, quem em sua fachada frontal está apresentando total deterioração do revestimento. Por ser uma obra de idade avançada e constante presença de umidade, a partir da imagem colacionada, pode se observar que a edificação apresenta parte do revestimento descolado da base, também foi constatada manifestações de mofo presentes nesse muro.

Presumivelmente, o principal problema se deu a partir da presença de umidade constante no muro. Para o reparo dessa anomalia, a impermeabilização é medida que se faz. Ademais, deve se buscar a fonte da umidade e posteriormente eliminá-la, caso possível. Resolvido o problema de umidade, deve fazer o apicoamento da base, remoção de todo o revestimento deteriorado e limpeza do substrato para receber um novo chapisco, emboço, reboco e acabamento adequado do ambiente.
