**PROPOSTA DE RECUPERAÇÃO DOS KM 479 E 482 DA RODOVIA MGT-342**

Artigo científico apresentado à Faculdade Presidente Antônio Carlos de Teófilo Otoni, como requisito parcial para obtenção do título de bacharel em Engenharia Civil pelo aluno Emanuel Machado Santoro orientado pelo Prof. Hamilton Costa Júnior.

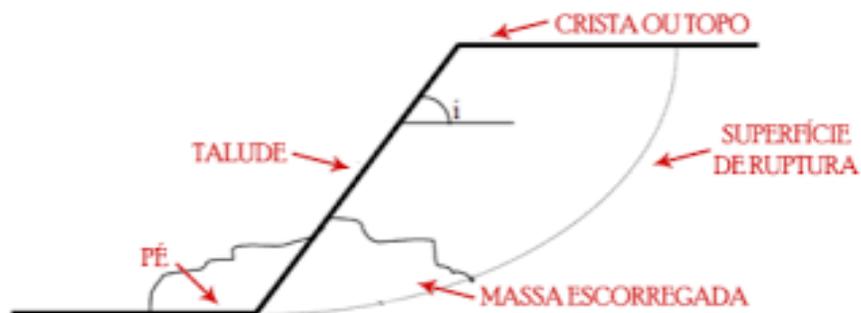
FIGURA 1 – Formação de um talude

Segundo GERSCOVICH (2012), talude é a denominação que se dá a qualquer superfície inclinada solo ou rocha. Pode ser definido como uma superfície inclinada que delimita um maciço terroso ou rochoso. Os maciços podem ser classificados em duas categorias: artificiais e naturais. Sendo formado pelas seguintes partes: pé, talude, topo ou crista e superfície de ruptura, como pode ser observado na Figura 1.

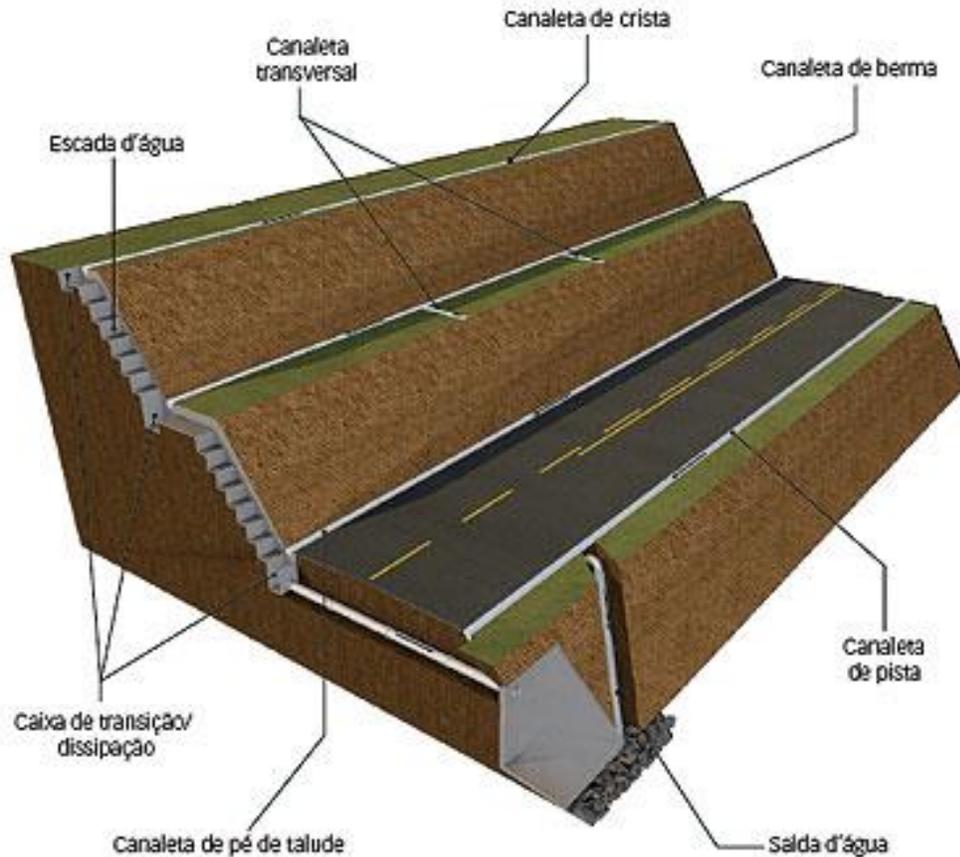
FIGURA 2 – Exemplo de retaludamento

Segundo a Universidade Federal de Santa Catarina (UFSC), (2018), é uma solução simples que não possui função estrutural, de baixo custo, adequado para qualquer solo ou rocha, compatível a todos os esforços, sendo utilizado na contenção de taludes que corre risco de escorregamento. É um procedimento de terraplanagem onde se altera o talude através de cortes e aterros. É muito eficaz, se executado corretamente, e para que funcione de tal forma, a execução deverá ser realizada com planejamento prévio, com um sistema de drenagem eficiente. A figura 2 abaixo é um exemplo de obras de retaludamento.

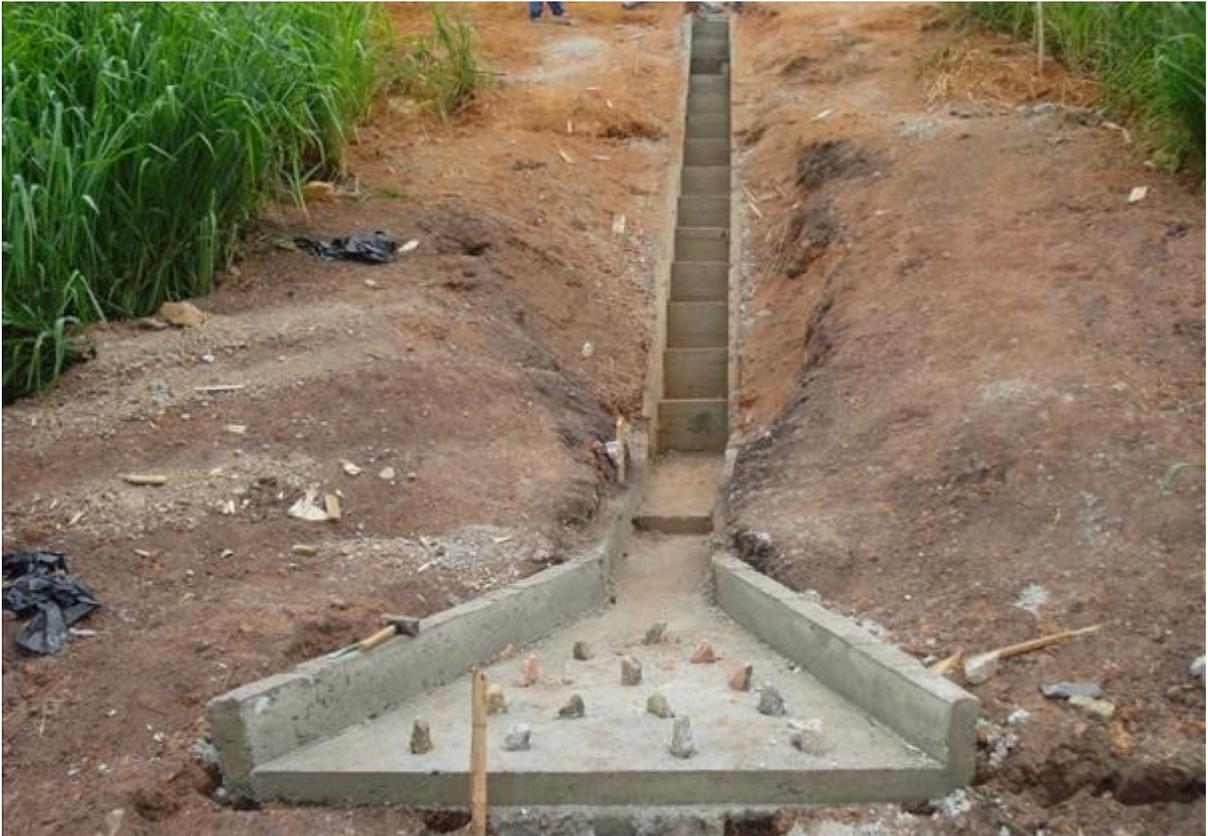
FIGURA 3 – Escada de descida de água

Para evitar os danos de erosão, é essencial a condução e canalização adequada, de modo que, possa se reduzir a velocidade das águas, desenvolvendo o escoamento em condições apropriadas até o ponto de desague adequado. A figura 3 abaixo representa um modelo de escada que é normalmente utilizada nas obras de retaludamento em rodovias.

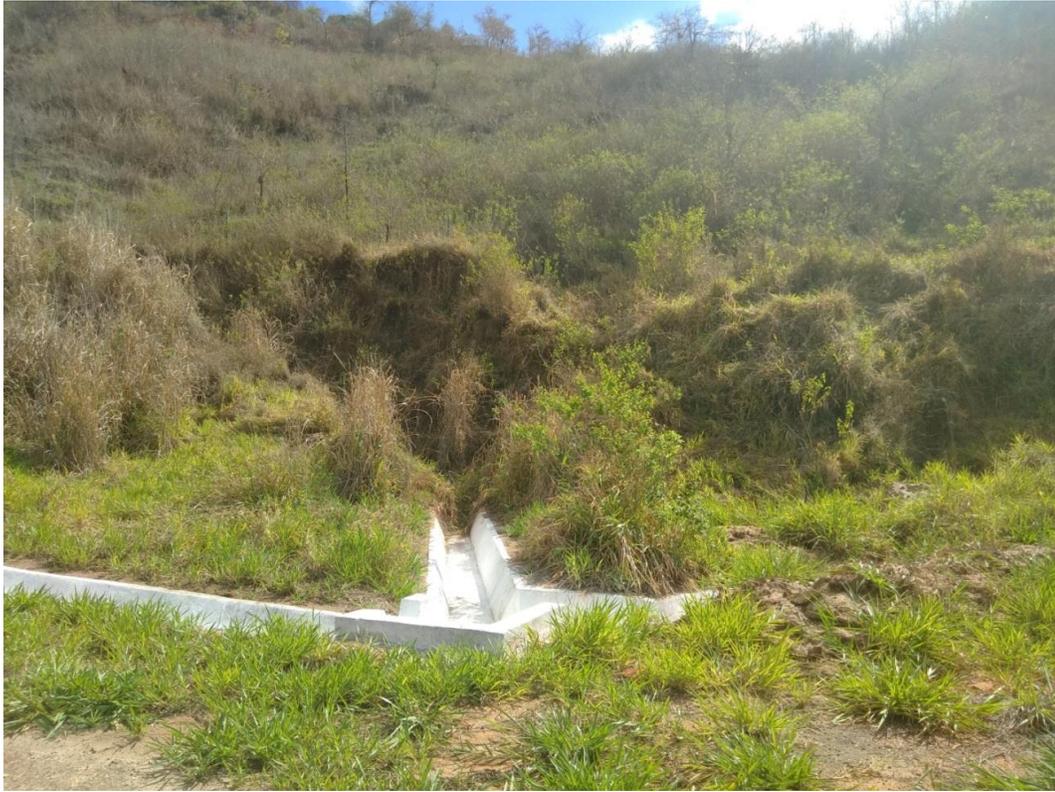
FIGURA 4 – KM 479 da MGT-342

A figura 4 abaixo demonstra, no KM 479, que existe um maciço de solo estável, sem riscos de escorregamentos, erosão e com uma camada de vegetação que auxilia na sua estabilização. Neste trecho pode-se observar um bueiro de captação de água, onde as canaletas recebem a água do talude e direciona para o bueiro, o qual recebe as águas da chuva que se precipitam sobre o corpo estradal.

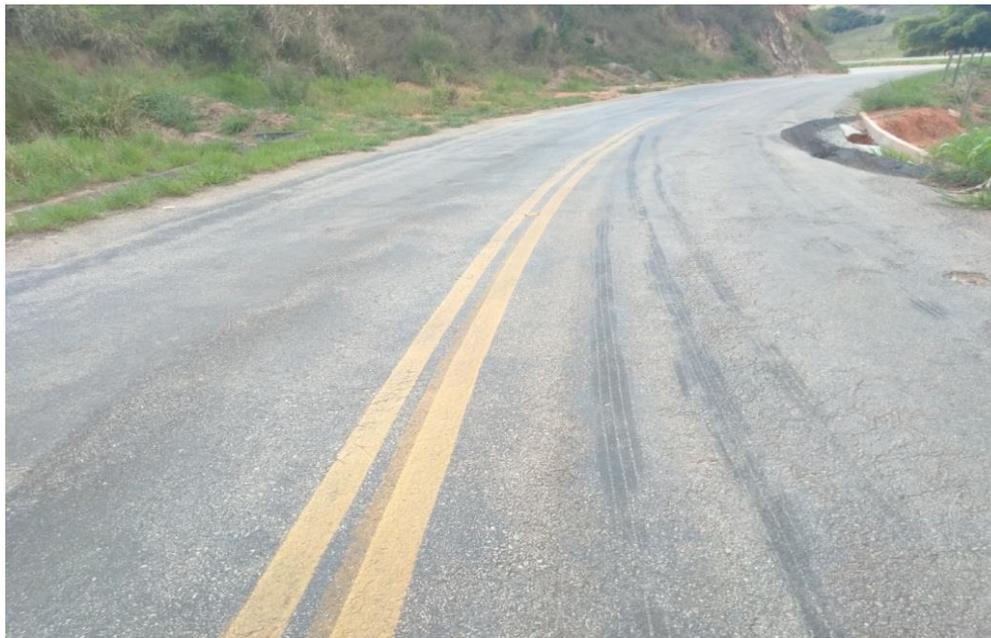
FIGURA 5 – KM 479 da MGT-342

Conforme mostra a figura 5, o trecho possui declive com curvas acentuadas e patologias, evidenciadas pela existência de fissuras e buracos. O sistema de drenagem do local é ineficiente, pois não consegue absorver todo o volume de água, devido uma inclinação para o lado direito da rodovia (observado no sentido de Teófilo Otoni a Frei Gaspar). Além disso, no período chuvoso as canaletas de drenagem não são suficientes para escoar a água, as quais atravessam a pista de rolamento da via transbordando por cima do meio-fio-sarjeta.

No KM 479, deve ser realizada uma obra de retaludamento de aterro no local onde ocorreu a erosão do corpo estradal da rodovia, tal como deverá ser instalada uma caixa coletora de água do lado direito da via para captar a água da chuva, aproveitando que no local possui um bueiro que atravessa toda a estrada.

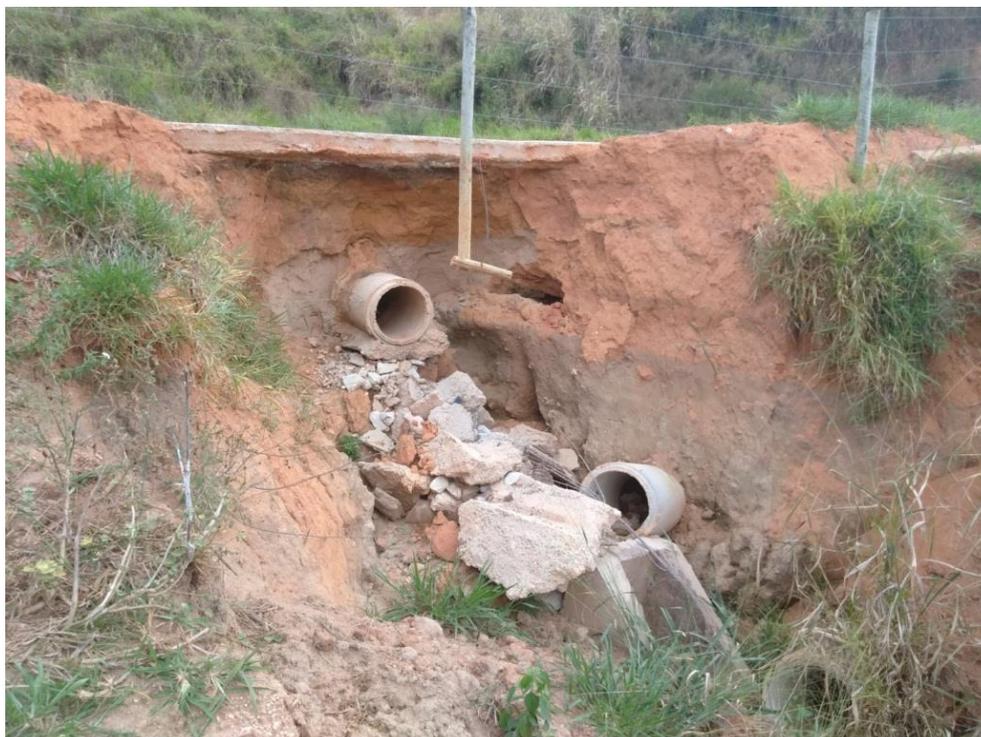
FIGURA 6 – KM 479 da MGT-342

A figura 6 retrata a erosão ocorrida no aterro, possivelmente ocasionada pela falta de bueiro do lado direito da via. Por não existir nenhum tipo de contenção no aterro do corpo estradal, quando esse bueiro faz a dissipação do volume de água, o fluxo acaba percolando partículas do solo ao redor da saída da manilha, vindo a ocasionar a erosão.

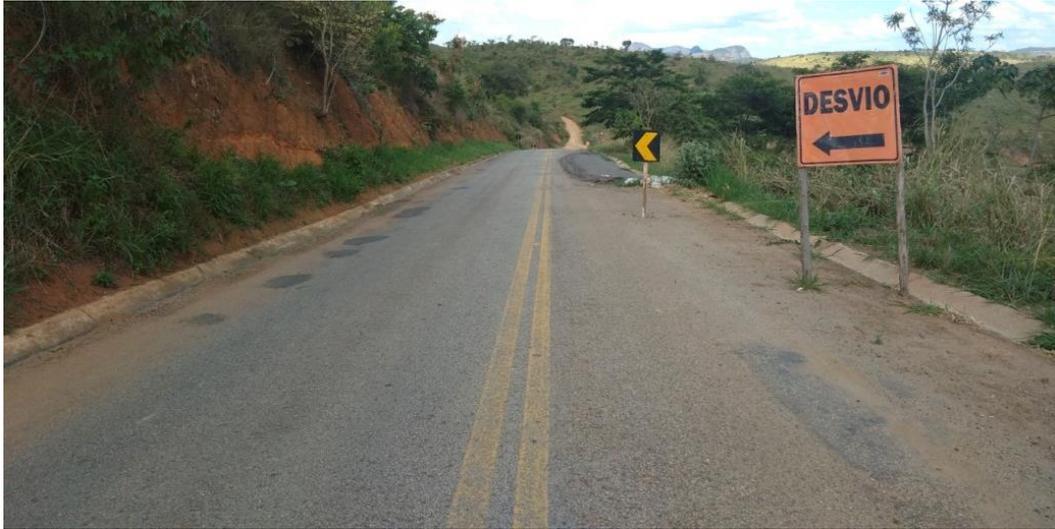
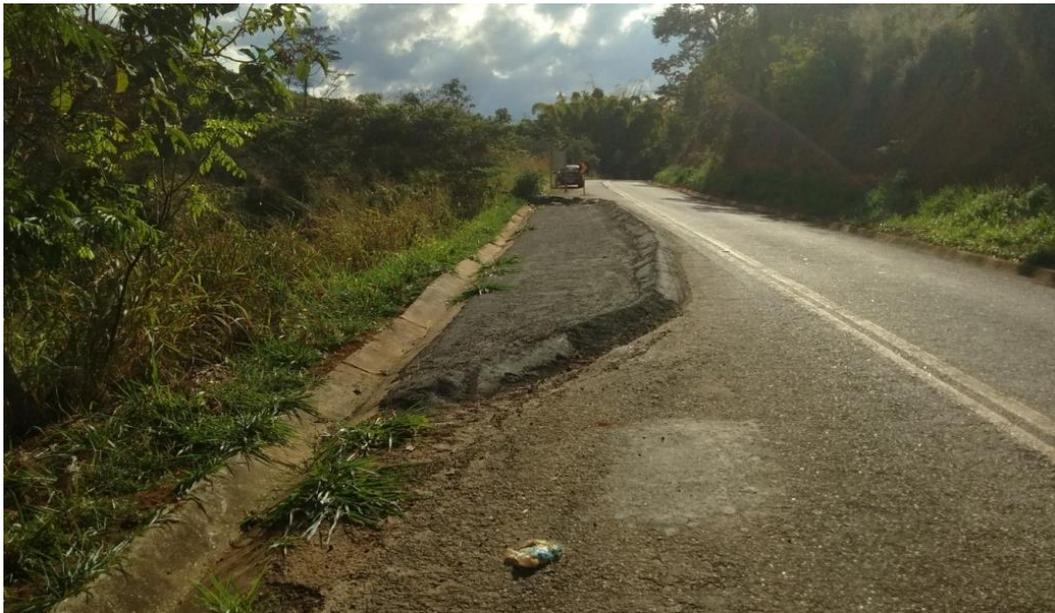
De acordo com as figuras 7 e 8 abaixo, observa-se que existe um abaulamento e/ou fadiga da rodovia neste trecho específico, provavelmente causado por falta de compactação correta do solo, no corpo do aterro da rodovia.

Com o tráfego de veículos no local, o solo não suportou as cargas provenientes, devido à perda de resistência causada pela ruptura do aterro. Não existe nenhum tipo de contenção de taludes, o que pode ter contribuído para o agravamento da situação. A falta de drenagem correta, também é um fator que está relacionado ao problema, uma vez que, se trata de um trecho em declive, em que as canaletas de drenagem das águas de chuvas que se precipitam sobre o corpo estradal, não são suficientes para captar a água, que quando excede a capacidade de vazão das canaletas, escoam por cima do corpo estradal, vindo a danificar o pavimento na região onde se identificou o abaulamento. O local não possui bueiros para fazer a captação das águas de chuvas, tendo em vista, que na região há chuvas intensas. A sinalização da via está ineficiente, pois a mesma se encontra muito próxima ao local, vindo a colocar em risco a segurança dos usuários da rodovia.

No KM 482, deve ser realizada a retirada do revestimento asfáltico, e refeita a compactação do solo novamente, com todo o processo de preparação do leito, subleito, sub-base, base, camada de ligação e revestimento asfáltico. Assim como no primeiro trecho analisado, neste também se faz necessária, uma obra de retaludamento de aterro. A instalação de bueiros no local será também de suma importância para a captação das águas de chuva.

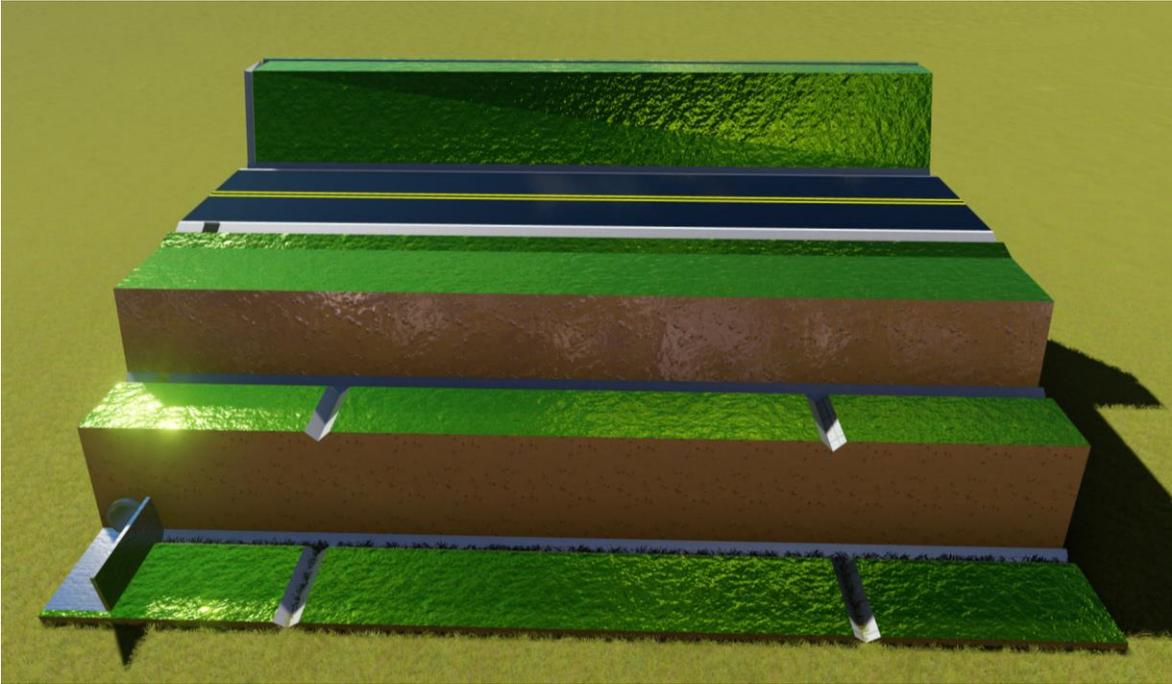
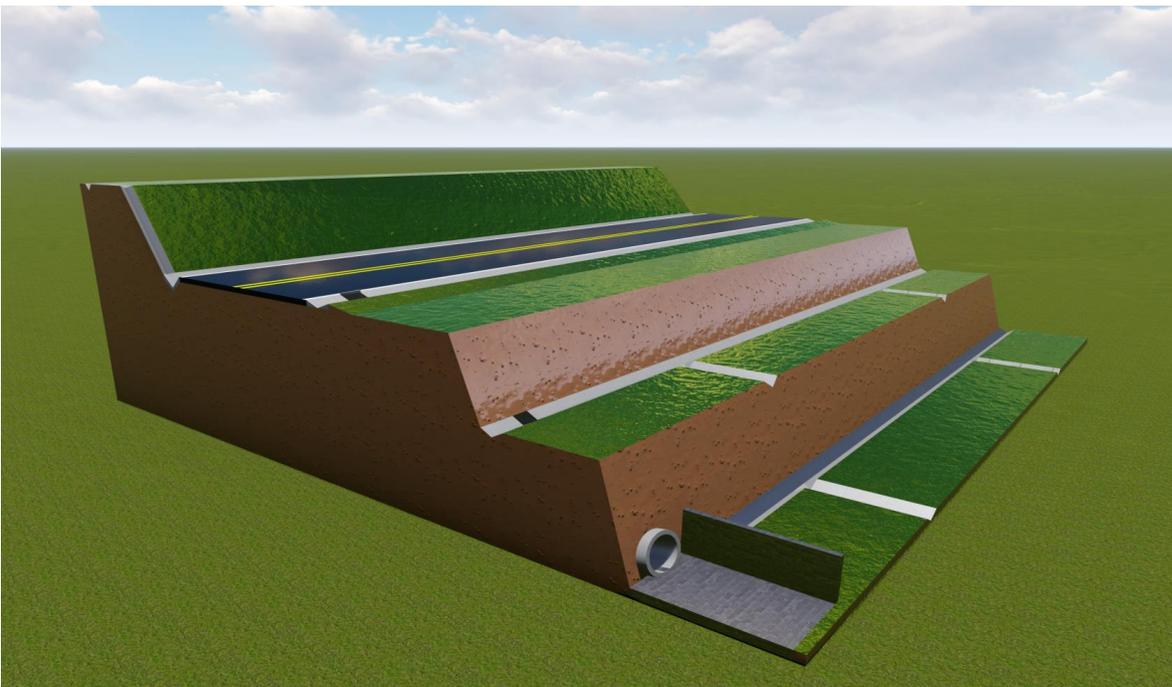
As figuras 9 e 10 abaixo apresenta o projeto da proposta de recuperação para os KM 479 e 482 da rodovia MGT-342. O projeto apresenta a estrutura do corpo do aterro refeita; retaludamento de aterro, canaleta na crista do talude, canaletas longitudinais e transversais de berma, canaletas de captação de água da rodovia e do talude, caixas coletoras e bueiros.
