FUNDAÇÃO PRESIDENTE ANTÔNIO CARLOS
FACULDADE PRESIDENTE ANTÔNIO CARLOS DE TEÓFILO OTONI

MÉTODOS PREVENTIVOS CONTRA QUEDAS EM CANTEIROS DE OBRAS

Artigo apresentada à Faculdade Presidente Antônio Carlos de Teófilo Otoni, como requisito parcial para obtenção do título de bacharel em Engenharia Civil.

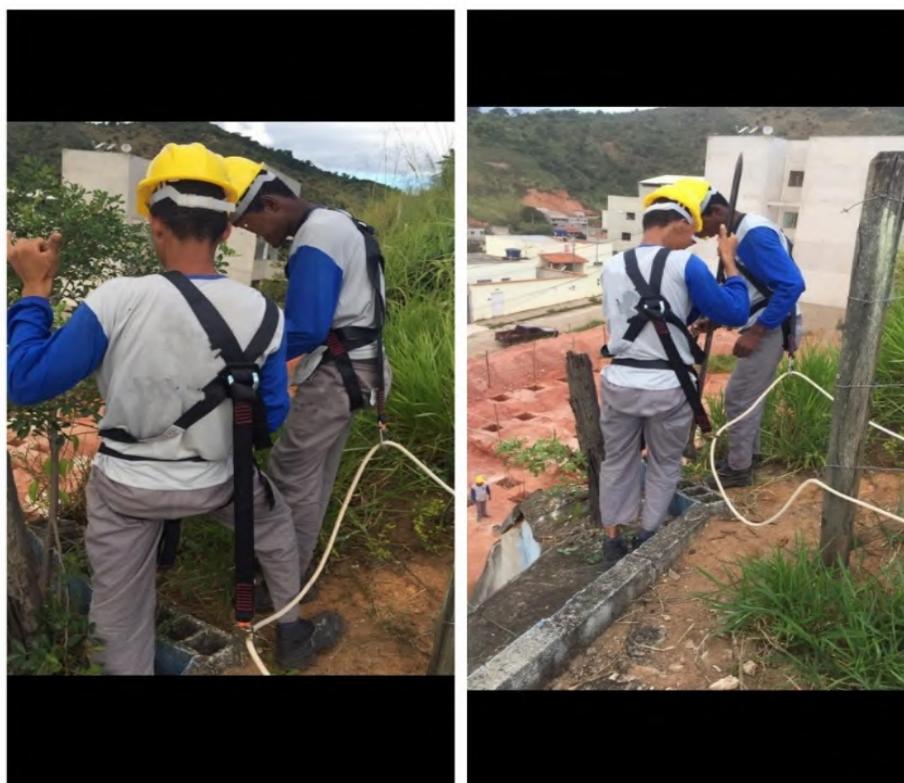
Como ilustrado na Figura 1 abaixo, os fatos mostram uma visita feita na execução de um muro de arrimo onde os trabalhadores utilizam materiais para proteção individual, nota-se que foi utilizado de forma correta e em boas condições o uso de materiais como estabelece a norma dentre eles vemos abaixo a utilização de cabo guia, trava quedas, talabarte, mosquetões, cinto de segurança, capacete de segurança.

Figura 1: Demonstração da utilização de EPI em um canteiro de obra.

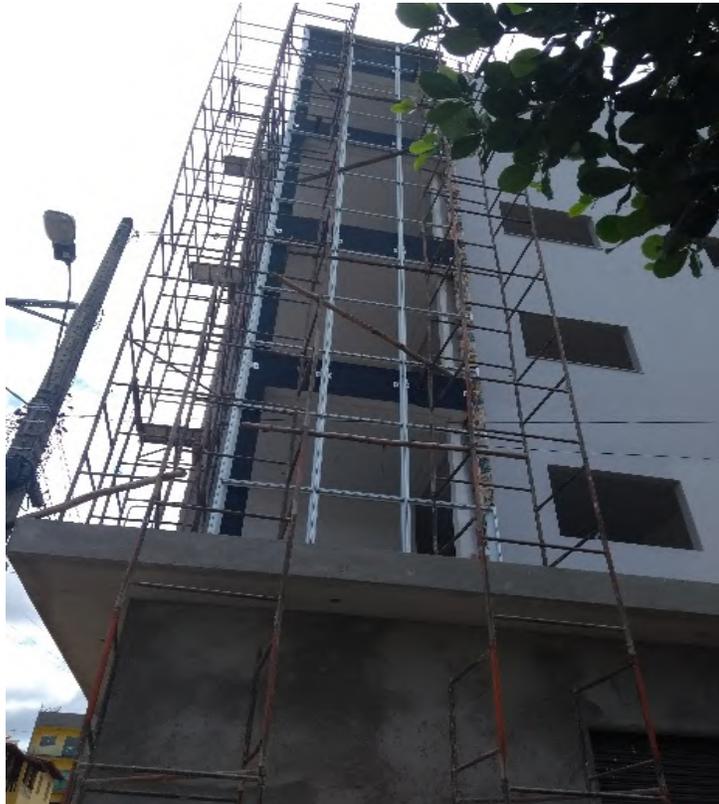
Como verificado na figura 2, pode ser visto que deve ser feita a utilização do EPC para que não ocorra danos caso ocorra algum acidente. De forma que o modo correto de se utilizar um EPC é ilustrada na foto abaixo com utilização de guarda corpos incorporados a estrutura que no caso desta, evita que ao ser executado a instalação de azulejos e porcelanatos a fachada da estrutura evita que pedaços possam cair ou outros objetos no que possa atingir pedestres que passam pelo local.

Figura 2: Utilização de EPC em um canteiro de obra.

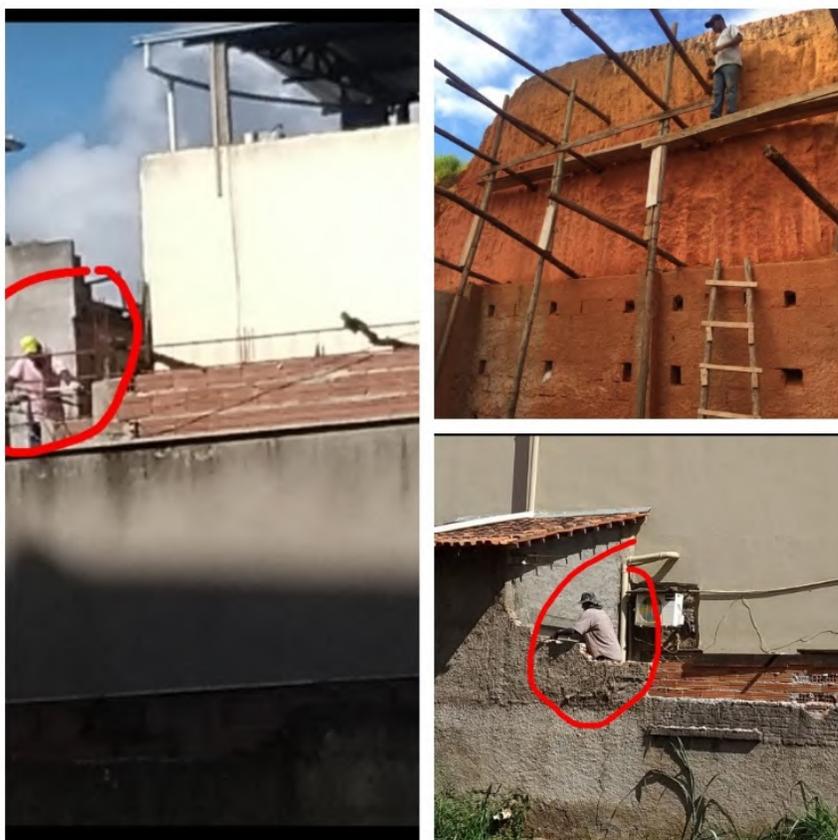
Nota-se que os trabalhadores exercem práticas em condições precárias de segurança sem nenhum auxílio dos necessários equipamentos para proteção seja individual ou coletiva para trabalhar em alturas, e que por não haver nenhum salva guarda para própria proteção estes estão sujeitos a um acidente direto, destaque de todas as imagens o operário na margem superior á direita em que está simplesmente apoiado sobre uma ripa de madeira e que por um acaso houver ruptura do material ou desequilíbrio por parte do operário, possa cair.

Figura 3: atos inseguros, sem EPI's e EPC's

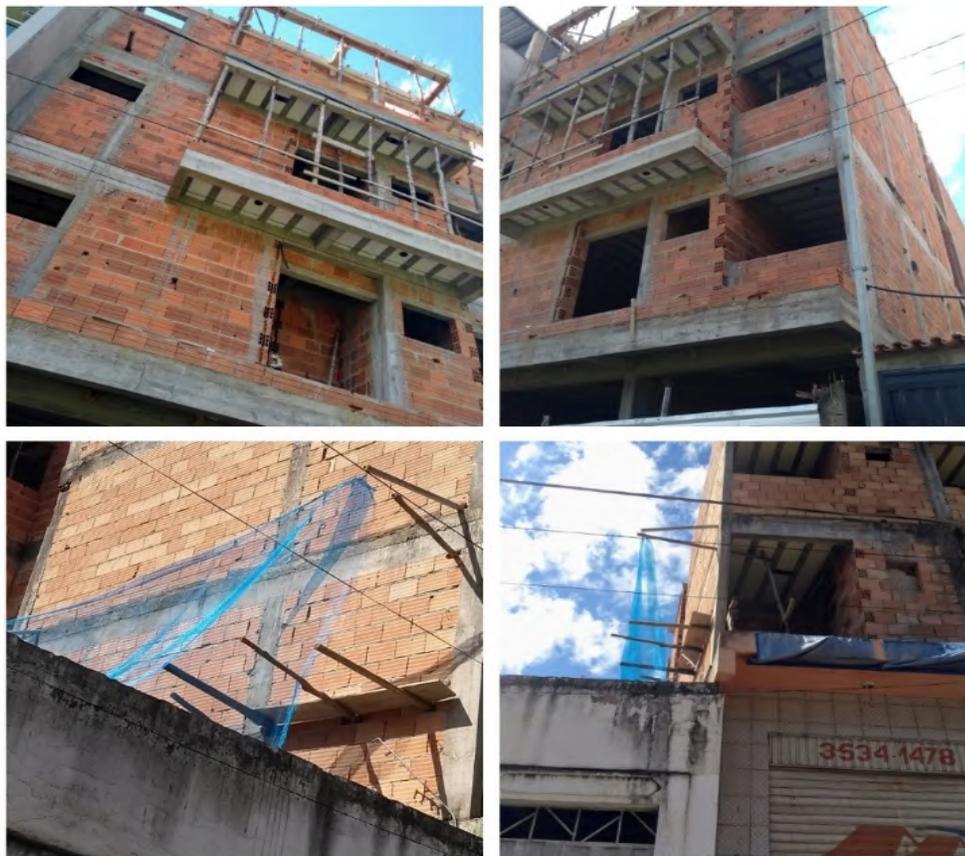
Na figura 4, é ilustrado uma obra, na qual não é feito a utilização dos EPC's corretos. Neste sobrado como mostrado na figura, foi verificado que não há nenhuma condição necessária para proteção coletiva. No último pavimento deste é possível notar que irá ser feito mais uma laje para uma varanda em balanço que pode acontecer que, sem nenhum guarda corpo que pare ou diminua os riscos de objetos que possa cair em pessoas que não note a presença da prática, pois não há nenhuma forma de aviso na execução destas e o nível da obra não obedece condições

mínimas para recuo de calçada ou rua do local o que facilita mais ainda o contato direto com destroços da obra.

Figura 4: condições inseguras, falta na instalação EPC
