TRINCAS E FISSURAS NA ESTRUTURA DE CONCRETO ARMADO

Artigo apresentado à Faculdade Presidente Antônio Carlos de Teófilo Otoni, como requisito parcial para obtenção do título de bacharel em Engenharia Civil, sob orientação do professor Rodrigo Silva Colares.

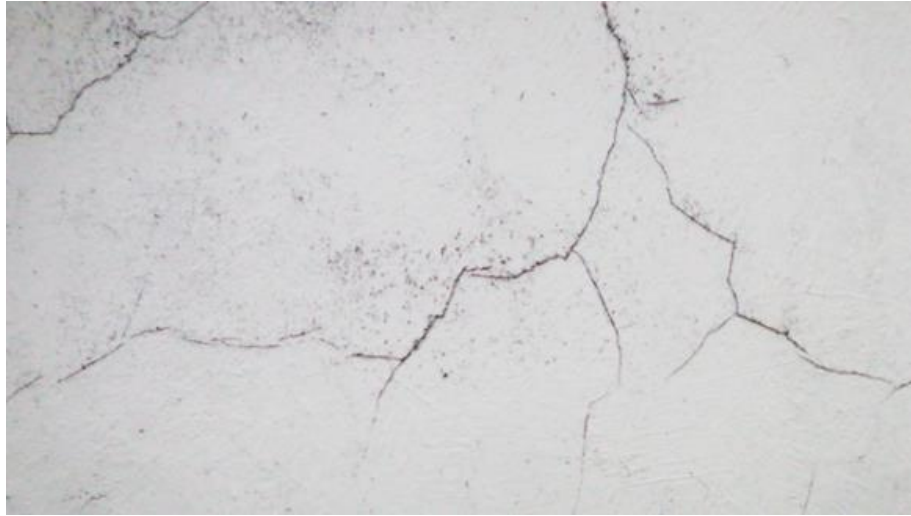
Figura 1. Trincas e Fissuras

Segundo Molin (1988), as trincas e fissuras que acontece no concreto armado são mecanismos de diferentes resultados e podem surgir antes e depois do endurecimento do concreto, assim como mostra a figura 01.

As trincas e fissuras no concreto fresco podem ser resultantes de assentamentos diferenciais dentro da massa do concreto, assentamento plástico, da diminuição causada pela rápida evaporação da água análise visível ou ainda pela agitação das formas. São alguns dos tipos de patologia mais comuns na construção civil e podem interferir na qualidade estrutural da obra, na estética e na durabilidade da peça.

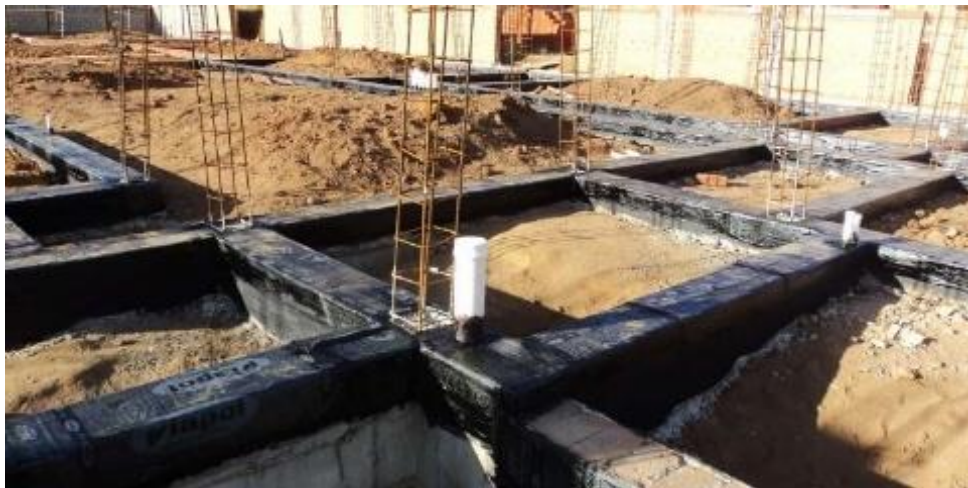
Figura 2. Concretagem de uma viga baldrame

Um dos erros bastante comuns é adicionar mais água na mistura de cimento para tentar retardar o processo de perda, porém piora, pois o excesso de água na mistura faz com que a pasta de cimento tenha uma ligação muito frágil ficando com aspecto de paçoca, derrubando a resistência do concreto e causando mais fissuras de retração, pois terá uma capacidade de água que vai evaporar e gerar uma diminuição maior de volume, por isso é necessário uma administração rigorosa do controle da relação água/cimento da mistura, mantendo sempre como está descrito no traço dimensionado, assim como mostra a figura 02.

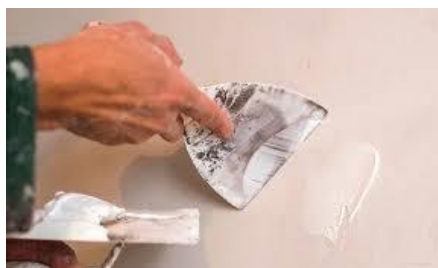
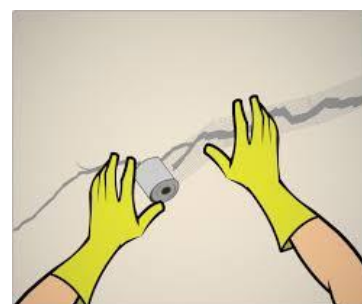
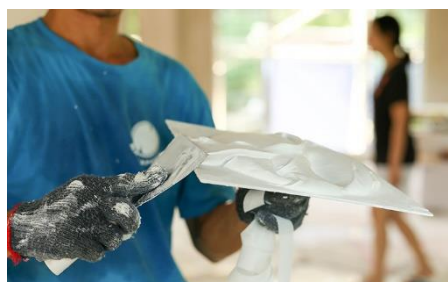
Figura 3: Massa corrida nas Trincas e Fissuras

Será aplicado uma massa corrida (área interna), massa acrílica (área externa) ou um veda trinca, a estrutura deve estar bem limpa, seca e raspada, no local da aplicação após a limpeza deve ser aplicado o material bem profundo (como mostra a figura 03), garantindo que a estrutura esteja bem selada pode ser colocado uma telinha após a aplicação, depois deve esperar secar, após a secagem deve ser lixada e depois pintada.
