**PROJETO DE PRESERVAÇÃO E VALORIZAÇÃO DA CATEDRAL IMACULADA
CONCEIÇÃO, INCORPORADO À CENTRO DE ACOLHIMENTO E APOIO SOCIAL
A POPULAÇÃO DE TEÓFILO OTONI/MG**

Monografia apresentada à Faculdade
Presidente Antônio Carlos de Teófilo Otoni,
como requisito parcial para obtenção do título
de Arquiteto e Urbanista.

4.3.2 Fichas Fotográficas de Danos

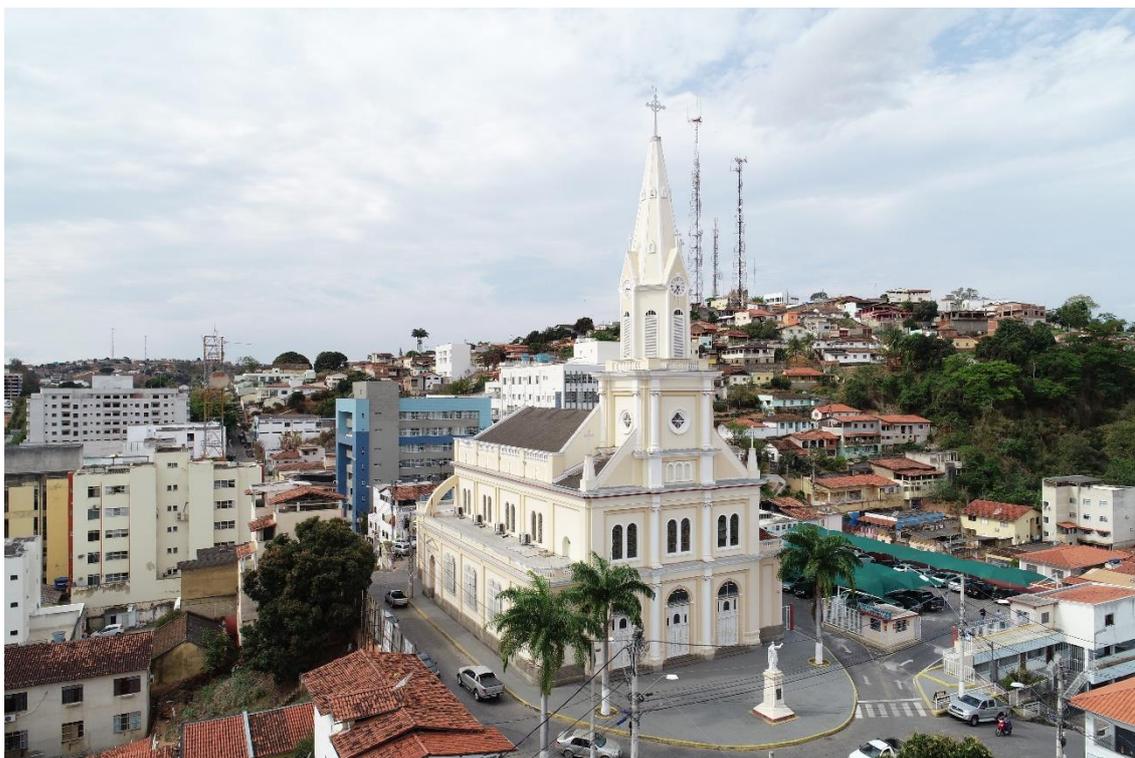
Imagem 1 – Vista área Catedral Imaculada Conceição
Foto retirada por terceiro utilizando a ajuda de drone – setembro de 2019

A metodologia empregada para a realização do trabalho, se baseia na pesquisa histórica e documental do sítio em questão (imagem1); utilização de fotos; levantamento arquitetônico auxiliado por softwares de computação gráfica; e entrevistas.

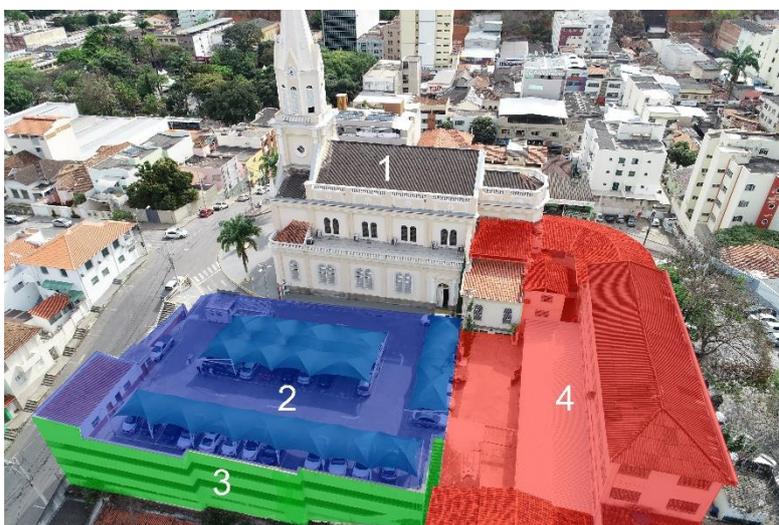
Imagem 9 – Catedral e as edificações presente no terreno.
 1- Igreja, 2- Estacionamento, 3 – Sub-solos, 4- Salas de apoio.
 Foto tirada por terceiros através de drone

No terreno da edificação ainda pode-se observar outras construções, como o estacionamento que se encontra no mesmo nível que a nave da igreja, e outras salas de apoio que estão divididas em três níveis abaixo do estacionamento, que atualmente são utilizadas como depósitos, salas de

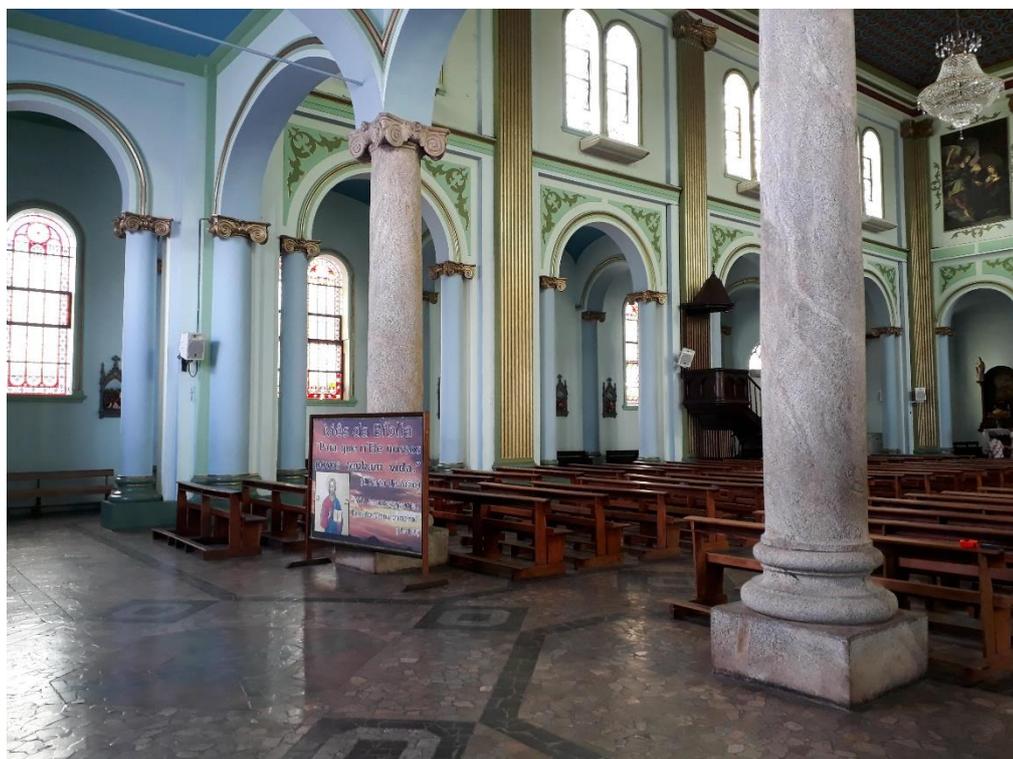
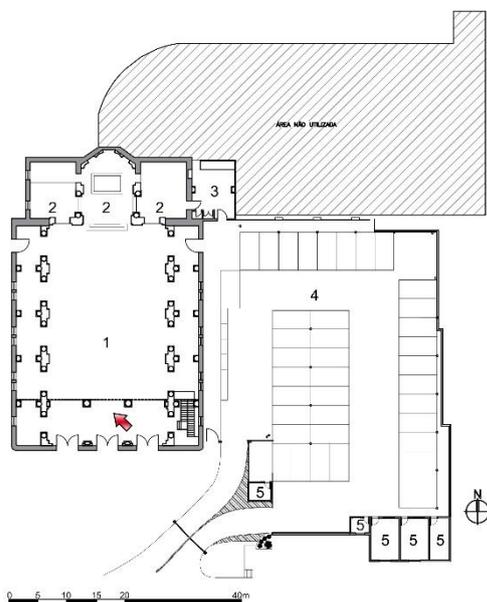
UNIVERSIDADE ALFA UNIPAC – CAMPUS TEÓFILO OTONI	
PROJETO DE GRADUAÇÃO	
SÁVIO AMORIM SOARES	ORIENTADORA: NAIENE CARDOSO
FICHA FOTOGRÁFICA DE DANOS – CATEDRAL IMACULADA CONCEIÇÃO	
FICHA FOTOGRÁFICA 01

FIGURA 1 – NAVE DA CATEDRAL. SETEMBRO/2019

Dano inerente ao uso da edificação:
 -Instalação de equipamentos elétricos nas paredes.

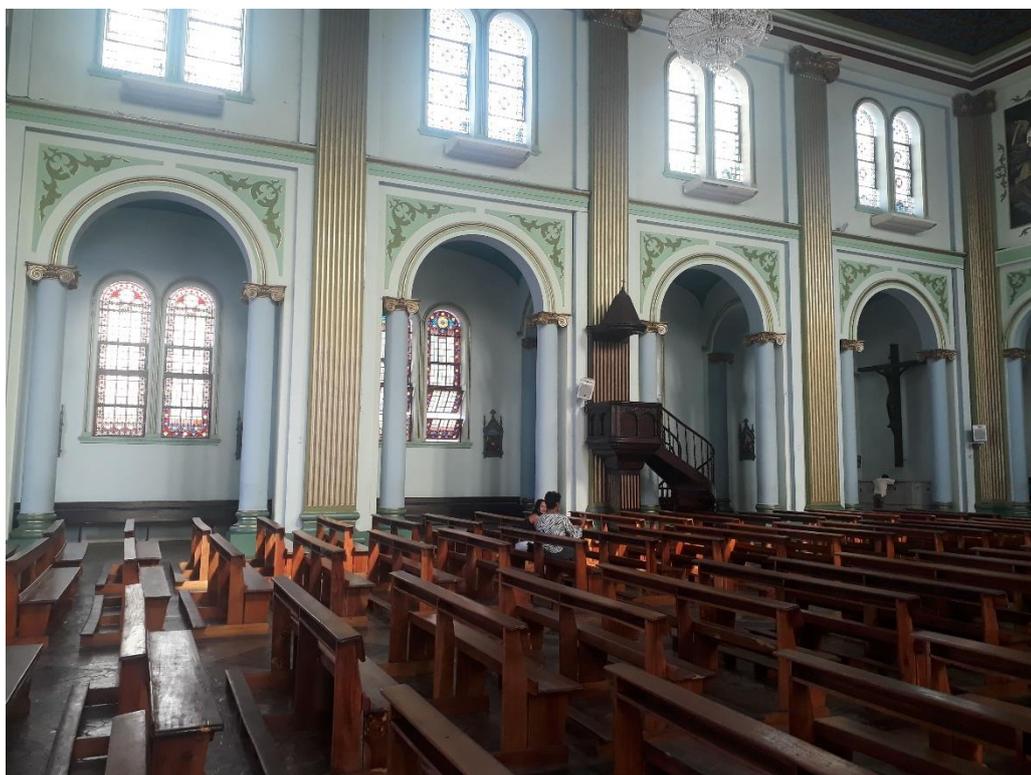
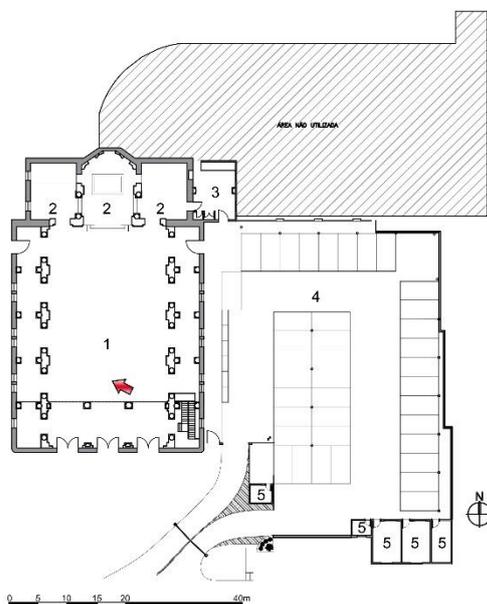
UNIVERSIDADE ALFA UNIPAC – CAMPUS TEÓFILO OTONI	
PROJETO DE GRADUAÇÃO	
SÁVIO AMORIM SOARES	ORIENTADORA: NAIENE CARDOSO
FICHA FOTOGRÁFICA DE DANOS – CATEDRAL IMACULADA CONCEIÇÃO	
FICHA FOTOGRÁFICA 02

FIGURA 2 – VISTA LATERAL NAVE DA CATEDRAL. SETEMBRO/2019

Dano inerente ao uso da edificação:
 -Instalação de equipamentos elétricos nas paredes.

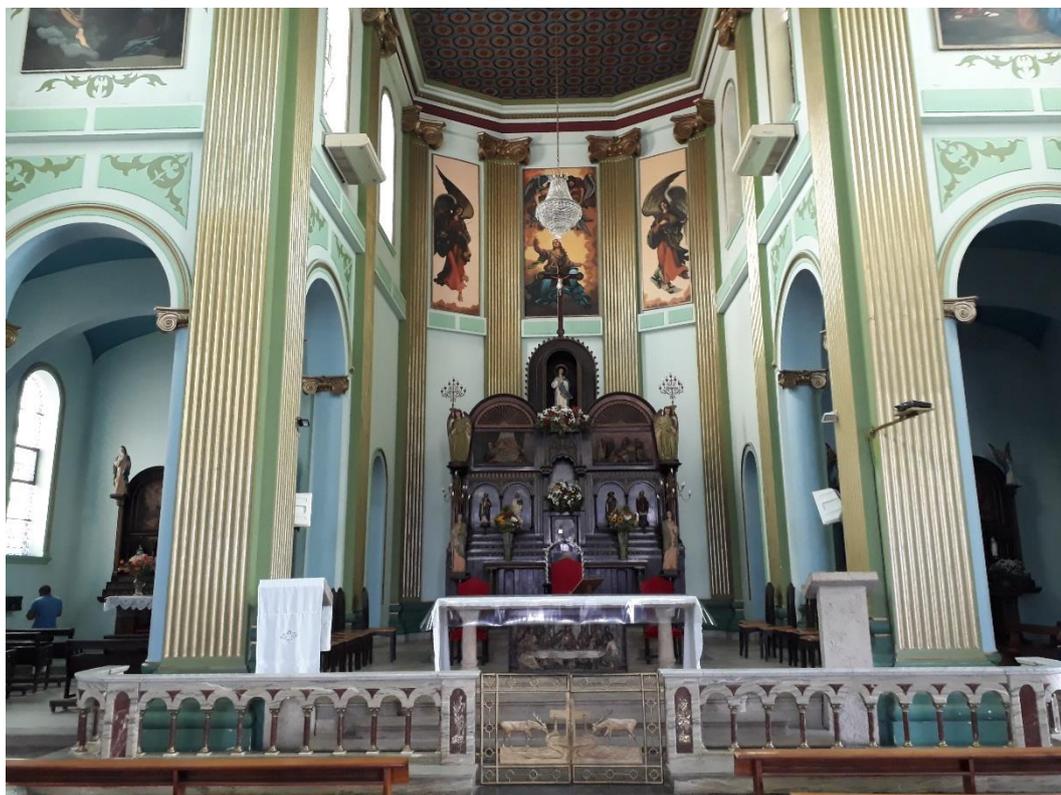
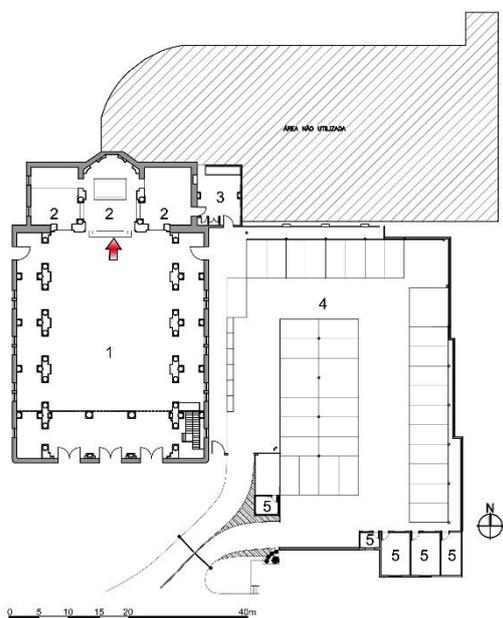
UNIVERSIDADE ALFA UNIPAC – CAMPUS TEÓFILO OTONI	
PROJETO DE GRADUAÇÃO	
SÁVIO AMORIM SOARES	ORIENTADORA: NAIENE CARDOSO
FICHA FOTOGRÁFICA DE DANOS – CATEDRAL IMACULADA CONCEIÇÃO	
FICHA FOTOGRÁFICA 03

FIGURA 3 – VISTA FRONTAL ALTAR. SETEMBRO/2019

Dano inerente ao uso da edificação:
-Instalação de equipamentos elétricos nas paredes.

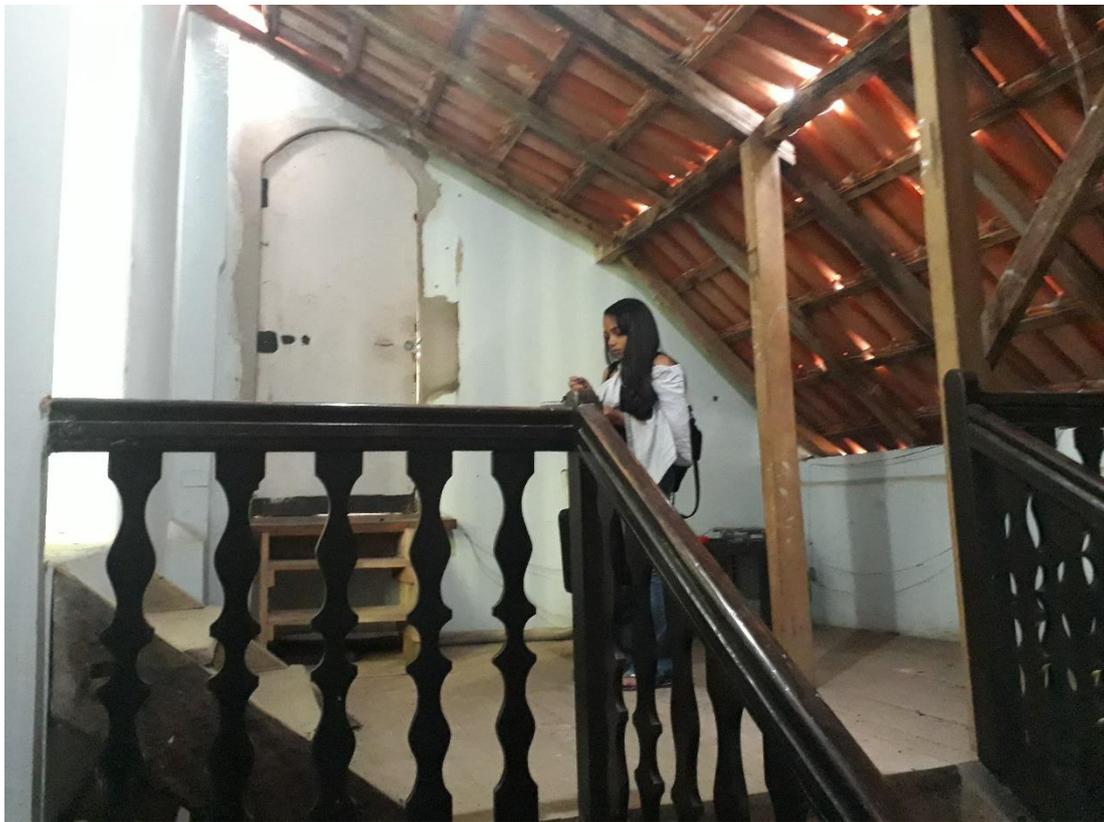
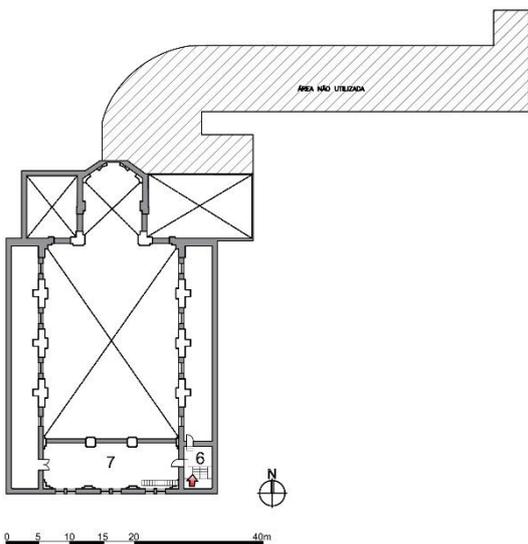
UNIVERSIDADE ALFA UNIPAC – CAMPUS TEÓFILO OTONI	
PROJETO DE GRADUAÇÃO	
SÁVIO AMORIM SOARES	ORIENTADORA: NAIENE CARDOSO
FICHA FOTOGRÁFICA DE DANOS – CATEDRAL IMACULADA CONCEIÇÃO	
FICHA FOTOGRÁFICA 04

FIGURA 4 – ESCADA E PATAMAR DE ACESSO AO MEZANINO. SETEMBRO/2019

Dano inerente ao uso da edificação:
 -Instalação de equipamentos elétricos nas paredes;
 -Modificação de vão;
 -Desgaste réguas de madeira

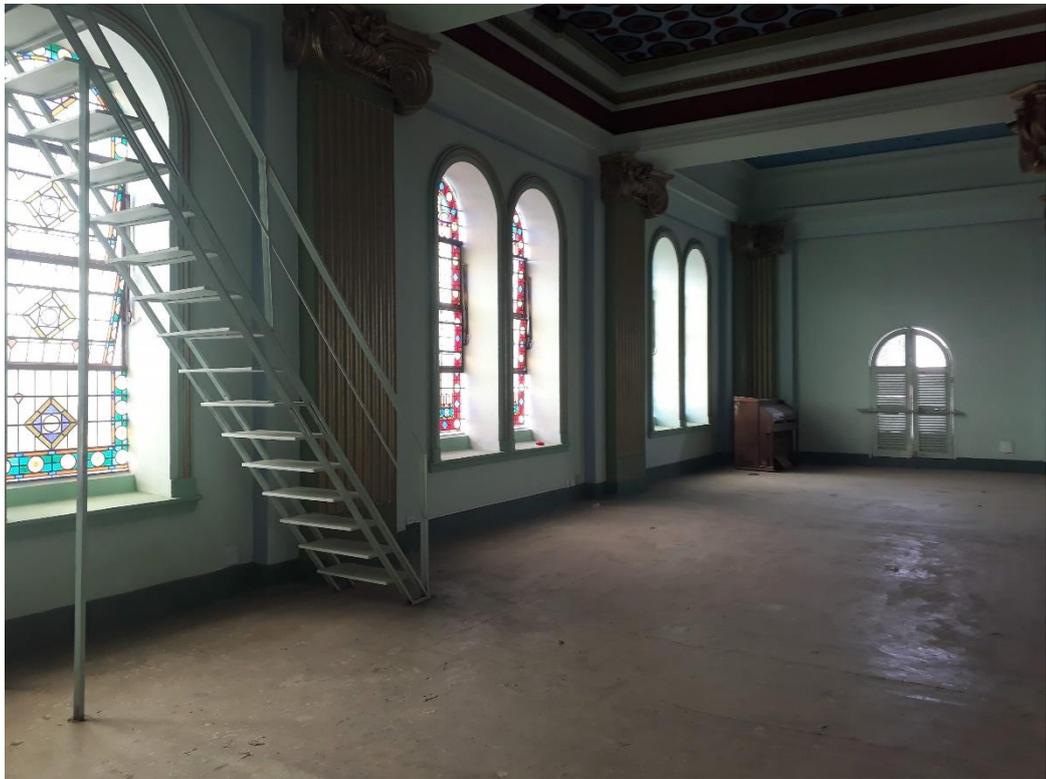
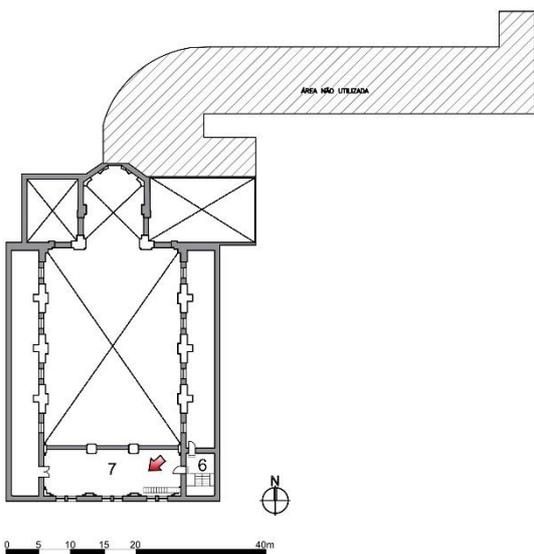
UNIVERSIDADE ALFA UNIPAC – CAMPUS TEÓFILO OTONI	
PROJETO DE GRADUAÇÃO	
SÁVIO AMORIM SOARES	ORIENTADORA: NAIENE CARDOSO
FICHA FOTOGRÁFICA DE DANOS – CATEDRAL IMACULADA CONCEIÇÃO	
FICHA FOTOGRÁFICA 05

FIGURA 5 – MEZANINO. SETEMBRO/2019

- Dano inerente ao uso da edificação:
- Instalação de circulação vertical por escada metálica;
 - Desgaste do piso de cimento queimado.

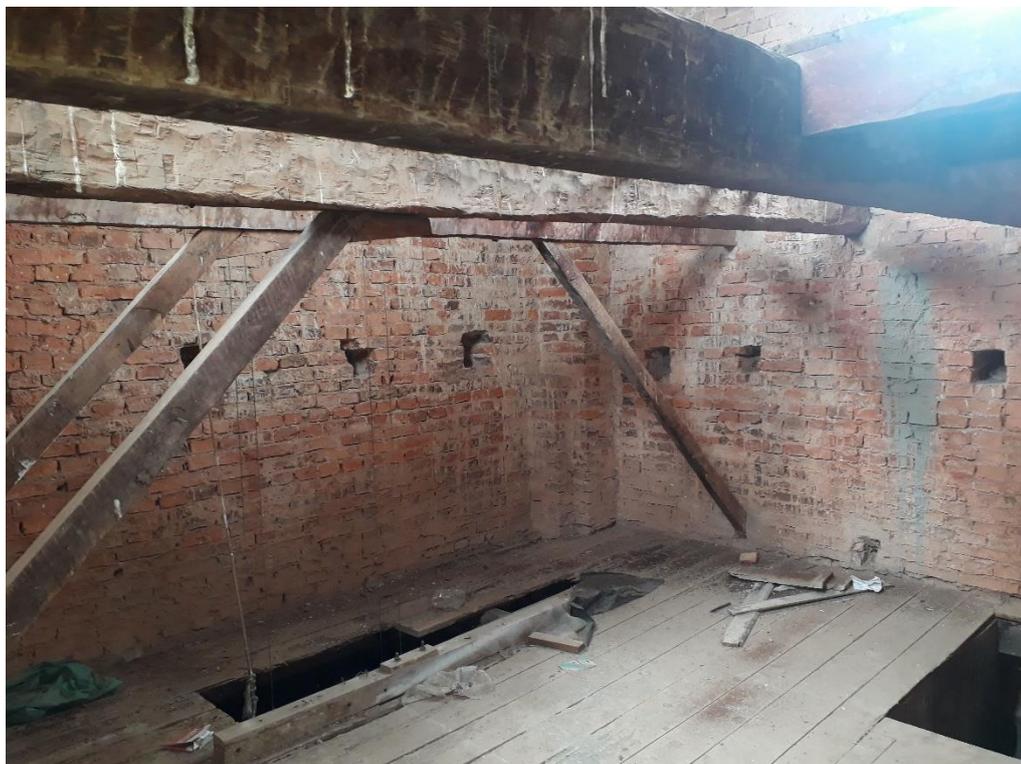
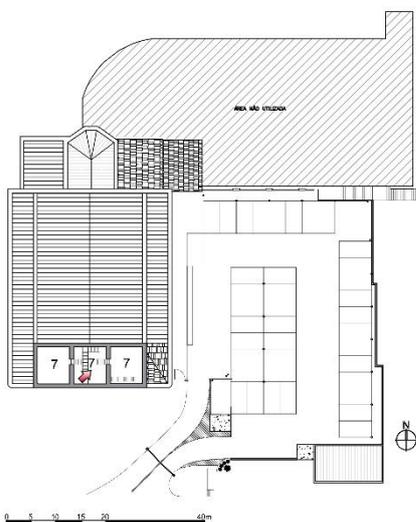
UNIVERSIDADE ALFA UNIPAC – CAMPUS TEÓFILO OTONI	
PROJETO DE GRADUAÇÃO	
SÁVIO AMORIM SOARES	ORIENTADORA: NAIENE CARDOSO
FICHA FOTOGRÁFICA DE DANOS – CATEDRAL IMACULADA CONCEIÇÃO	
FICHA FOTOGRÁFICA 06

FIGURA 6 – ÁREA TÉCNICA. SETEMBRO/2019

Dano inerente a edificação:

- Tábuas de madeiras desgastadas, comprometidas e rachaduras;
- Tijolinho aparente apresentando fissuras, trincas e desgastes.

Na parte interna da edificação, deve ser feita a limpeza do forro decorativo de madeira, e também a troca do piso de madeira na área técnica (imagem12).

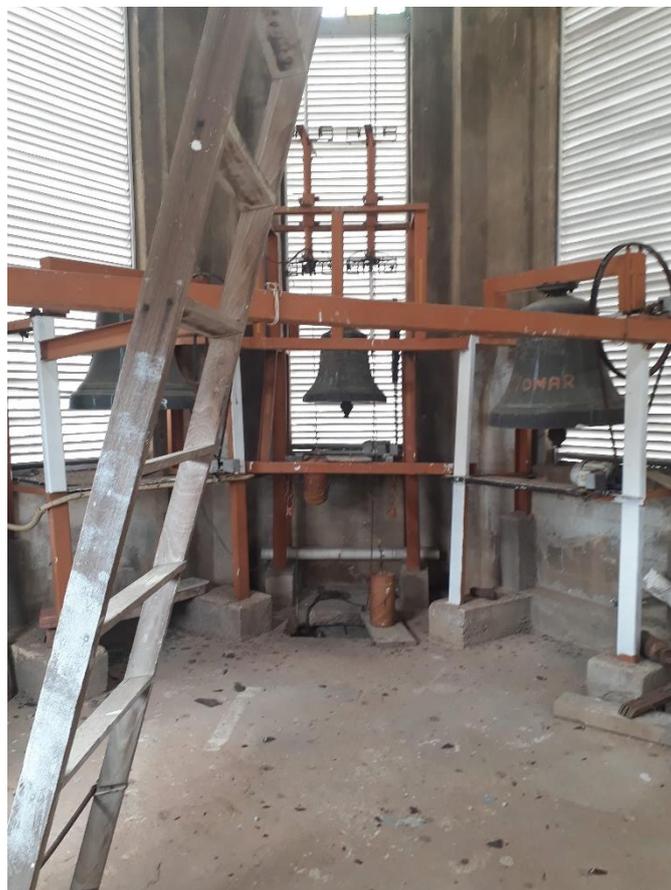
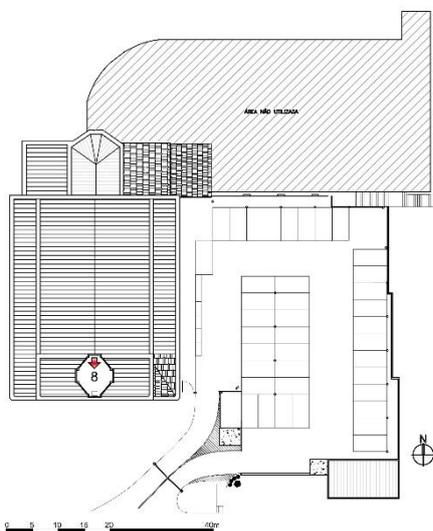
UNIVERSIDADE ALFA UNIPAC – CAMPUS TEÓFILO OTONI	
PROJETO DE GRADUAÇÃO	
SÁVIO AMORIM SOARES	ORIENTADORA: NAIENE CARDOSO
FICHA FOTOGRÁFICA DE DANOS – CATEDRAL IMACULADA CONCEIÇÃO	
FICHA FOTOGRÁFICA 07

FIGURA 7 – TORRE DO SINO. SETEMBRO/2019

Dano inerente a edificação:

- Desgaste no piso de concreto;
- Trincas e fissuras nas paredes;

Dano de origem externa:

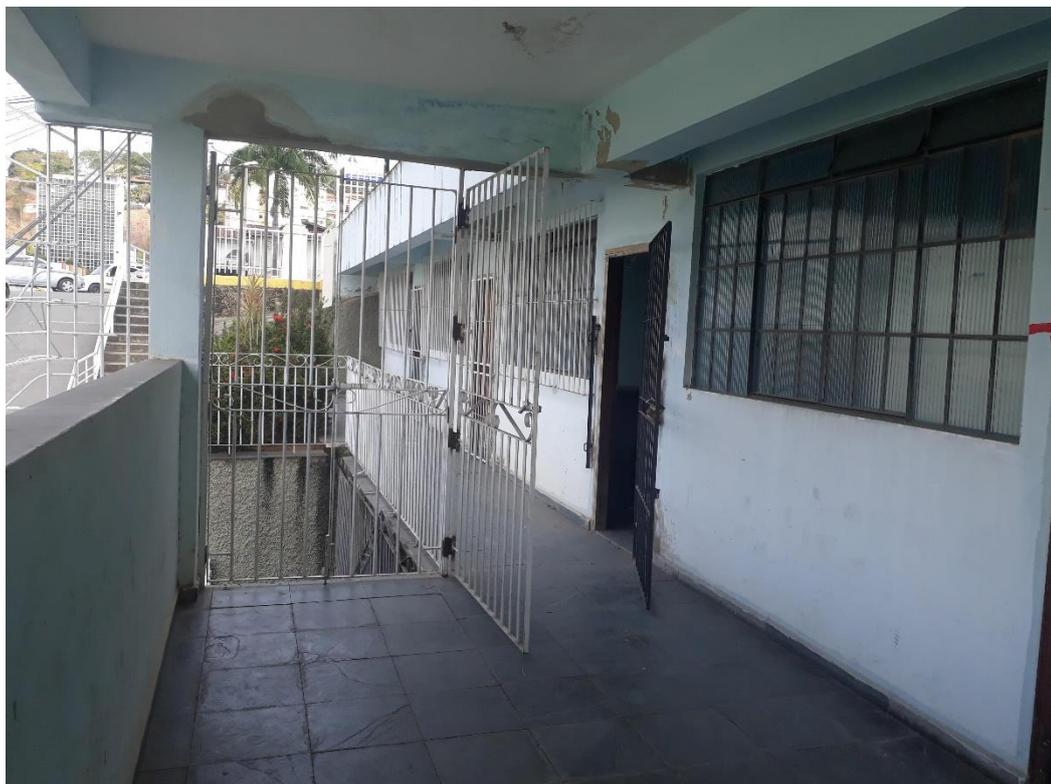
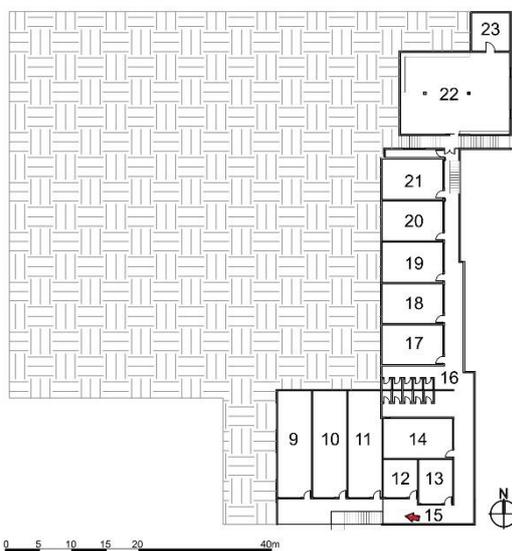
UNIVERSIDADE ALFA UNIPAC – CAMPUS TEÓFILO OTONI	
PROJETO DE GRADUAÇÃO	
SÁVIO AMORIM SOARES	ORIENTADORA: NAIENE CARDOSO
FICHA FOTOGRÁFICA DE DANOS – CATEDRAL IMACULADA CONCEIÇÃO	
FICHA FOTOGRÁFICA 08

FIGURA 8 – PORTÃO DE ACESSO ENTRE SUB-SOLO 1 E SUB-SOLO 2. SETEMBRO/2019

Dano inerente a edificação:

Dano de origem externa:

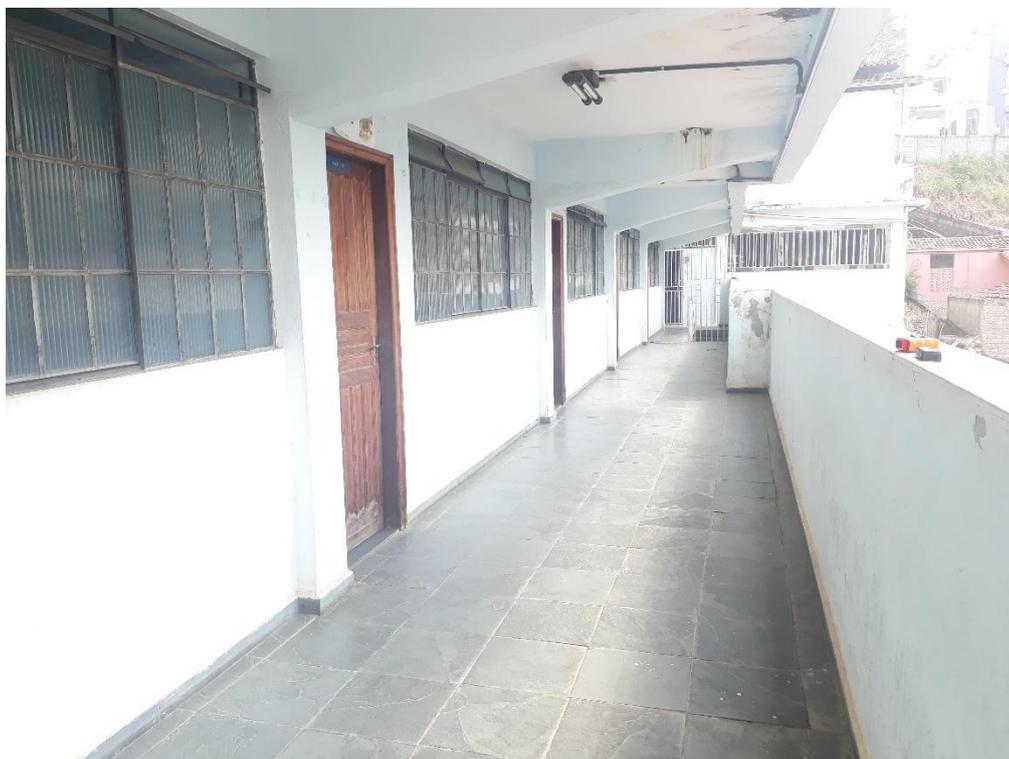
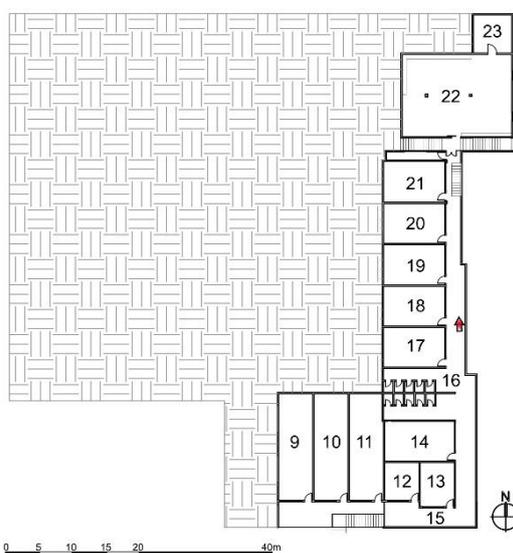
UNIVERSIDADE ALFA UNIPAC – CAMPUS TEÓFILO OTONI	
PROJETO DE GRADUAÇÃO	
SÁVIO AMORIM SOARES	ORIENTADORA: NAIENE CARDOSO
FICHA FOTOGRÁFICA DE DANOS – CATEDRAL IMACULADA CONCEIÇÃO	
FICHA FOTOGRÁFICA 09

FIGURA 8 – CIRCULAÇÃO DO SUB-SOLO 1. SETEMBRO/2019

Dano inerente a edificação:

Dano de origem externa:

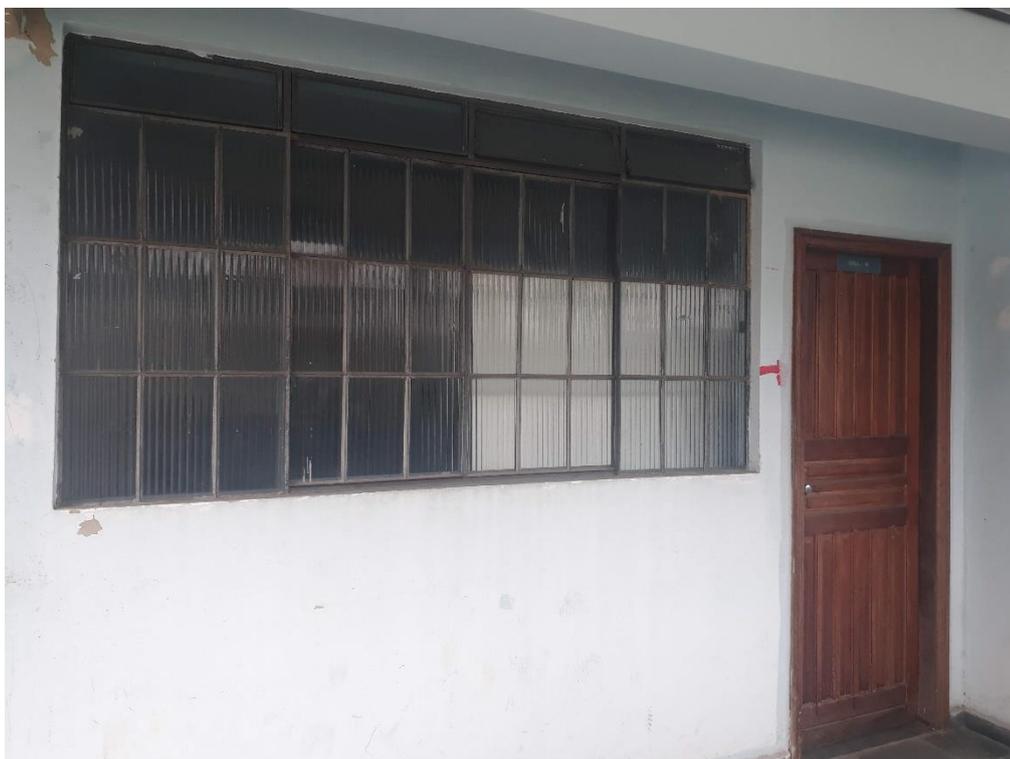
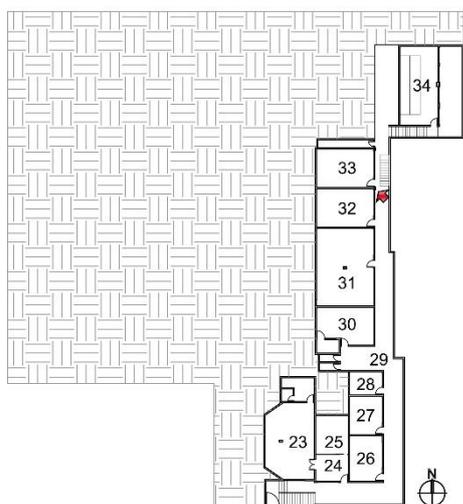
UNIVERSIDADE ALFA UNIPAC – CAMPUS TEÓFILO OTONI	
PROJETO DE GRADUAÇÃO	
SÁVIO AMORIM SOARES	ORIENTADORA: NAIENE CARDOSO
FICHA FOTOGRÁFICA DE DANOS – CATEDRAL IMACULADA CONCEIÇÃO	
FICHA FOTOGRÁFICA 10

FIGURA 10 – PORTA DE ENTRADA DA SALA DE APOIO 33 NO SUB-SOLO 2. SETEMBRO/2019

Dano inerente a edificação:

Dano de origem externa:

- Umidade descente;
- Ferrugem em peças metálicas;
- Trincas.

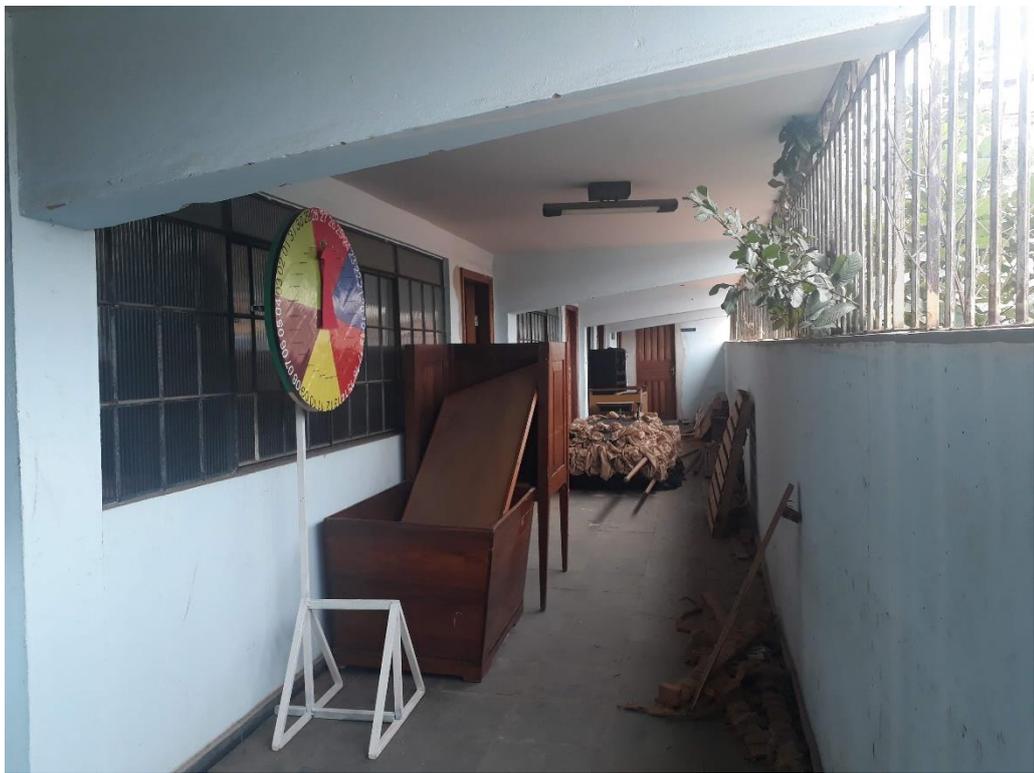
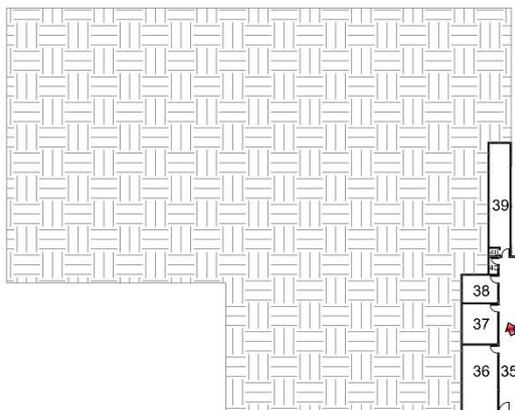
UNIVERSIDADE ALFA UNIPAC – CAMPUS TEÓFILO OTONI	
PROJETO DE GRADUAÇÃO	
SÁVIO AMORIM SOARES	ORIENTADORA: NAIENE CARDOSO
FICHA FOTOGRÁFICA DE DANOS – CATEDRAL IMACULADA CONCEIÇÃO	
FICHA FOTOGRÁFICA 11

FIGURA 11 –CIRCULAÇÃO DO SUB-SOLO 03. SETEMBRO/2019

Dano inerente a edificação:

Dano de origem externa:

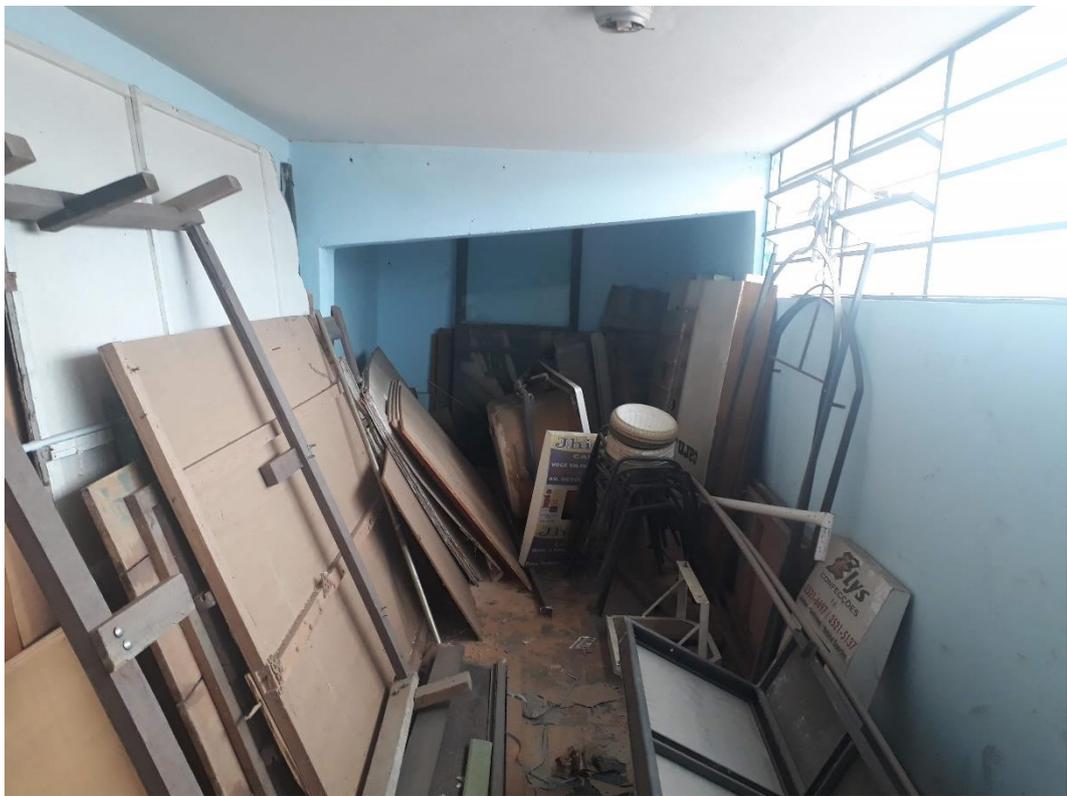
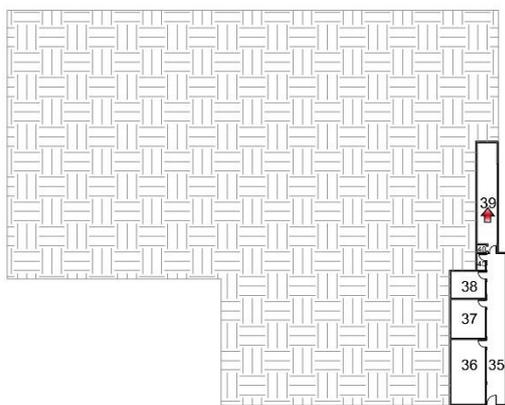
UNIVERSIDADE ALFA UNIPAC – CAMPUS TEÓFILO OTONI	
PROJETO DE GRADUAÇÃO	
SÁVIO AMORIM SOARES	ORIENTADORA: NAIENE CARDOSO
FICHA FOTOGRÁFICA DE DANOS – CATEDRAL IMACULADA CONCEIÇÃO	
FICHA FOTOGRÁFICA 12

FIGURA 12 –CIRCULAÇÃO DO SUB-SOLO 03. SETEMBRO/2019

Dano inerente a edificação:

Dano de origem externa:

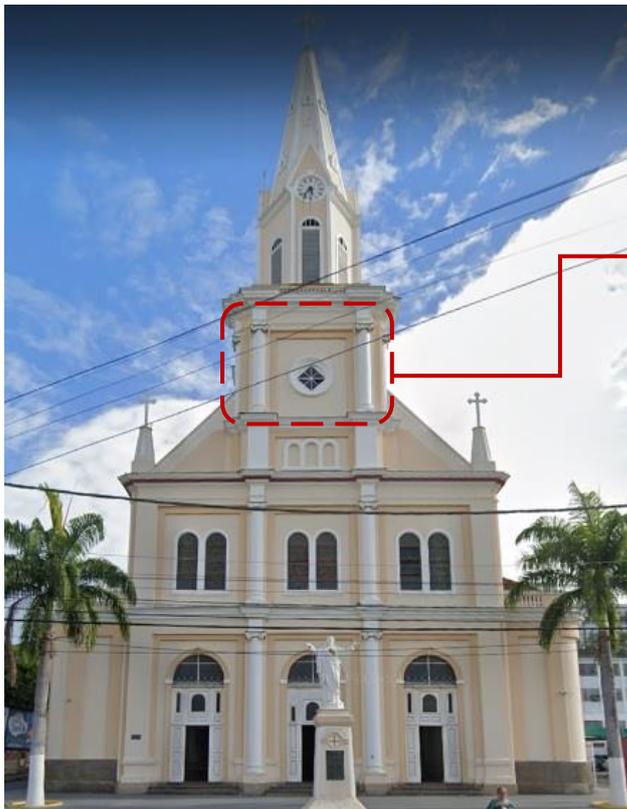
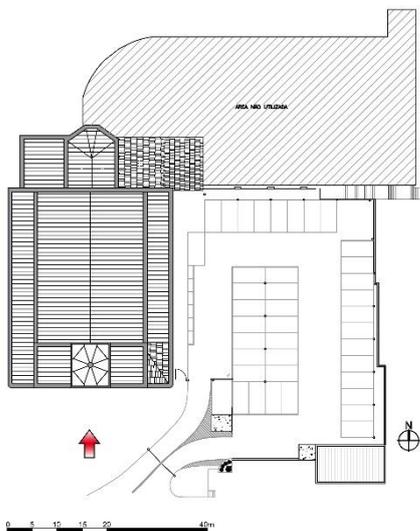
UNIVERSIDADE ALFA UNIPAC – CAMPUS TEÓFILO OTONI	
PROJETO DE GRADUAÇÃO	
SÁVIO AMORIM SOARES	ORIENTADORA: NAIENE CARDOSO
FICHA FOTOGRÁFICA DE DANOS – CATEDRAL IMACULADA CONCEIÇÃO	
FICHA FOTOGRÁFICA 13

FIGURA 13 – FACHADA FRONTAL DA EDIFICAÇÃO. SETEMBRO/2019

FIGURA 14 – DETALHE DA ROSÁCEA CENTRAL. SETEMBRO/2019

Dano inerente a edificação:

Dano de origem externa:

- Acúmulo de poeira;
- Desgaste nas venezianas de madeira;
- Crosta negra.

Para o projeto de conservação e valorização da igreja se faz necessário pequenos reparos, como já foi mencionado anteriormente. Onde nas fachadas devem ser feitas a substituição de vidros quebrados nas rosáceas, as esquadrias de madeiras, devem ser limpas e repintadas na cor branca, fissura causadas por danos inerentes ao uso, como instalação de equipamentos de segurança devem ser reparadas, detalhes arquitetônicos externos devem receber uma camada de argamassa e pintura na cor branca, esquadrias de ferro e vitrais, devem ser limpas não havendo necessidade de repintura. Por fim a parte externa deve ser pintada na cor azul, mesmo tom que se encontra na parte interna, cor que a catedral já foi pintada anteriormente.

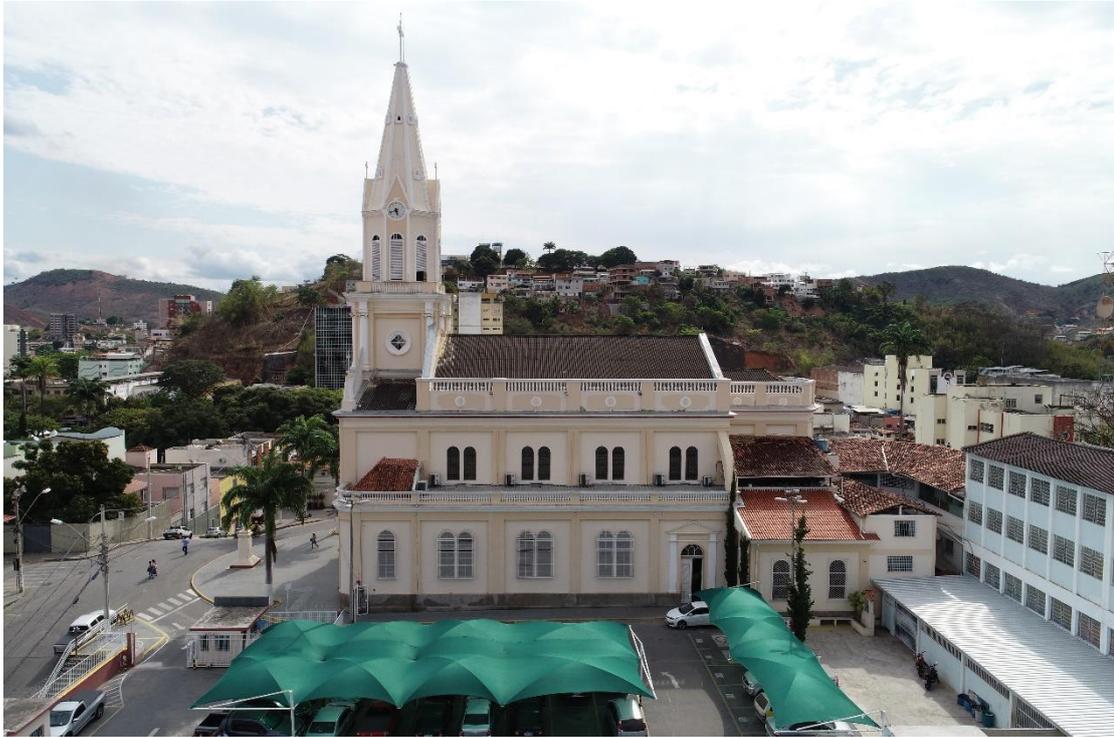
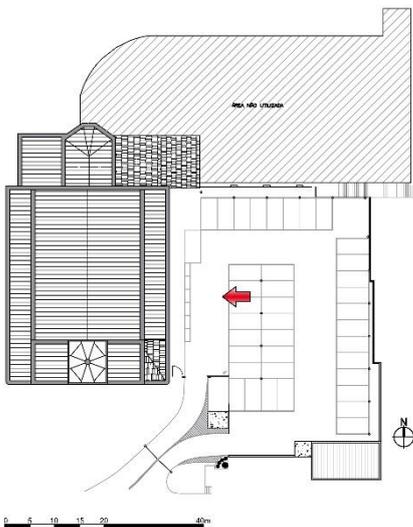
UNIVERSIDADE ALFA UNIPAC – CAMPUS TEÓFILO OTONI	
PROJETO DE GRADUAÇÃO	
SÁVIO AMORIM SOARES	ORIENTADORA: NAIENE CARDOSO
FICHA FOTOGRÁFICA DE DANOS – CATEDRAL IMACULADA CONCEIÇÃO	
FICHA FOTOGRÁFICA 14

FIGURA 15 – FACHADA LATERAL DIREITA DA EDIFICAÇÃO. SETEMBRO/2019

Dano inerente a edificação:

Dano de origem externa:

- Acúmulo de poeira;
- Danificação nas venezianas de madeira;
- Crosta negra;
- Desgaste de telhas.

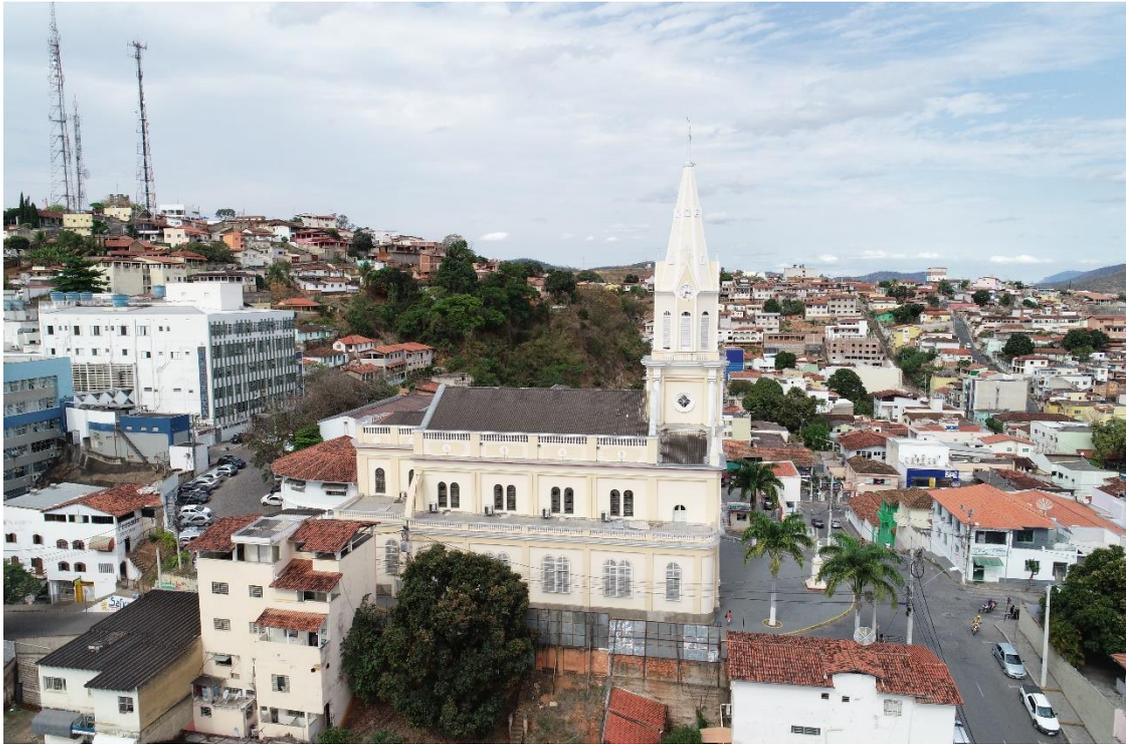
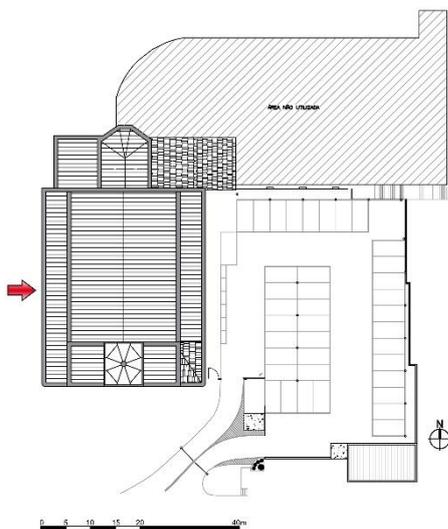
UNIVERSIDADE ALFA UNIPAC – CAMPUS TEÓFILO OTONI	
PROJETO DE GRADUAÇÃO	
SÁVIO AMORIM SOARES	ORIENTADORA: NAIENE CARDOSO
FICHA FOTOGRÁFICA DE DANOS – CATEDRAL IMACULADA CONCEIÇÃO	
FICHA FOTOGRÁFICA 15

FIGURA 16 – FACHADA LATERAL ESQUERDA DA EDIFICAÇÃO. SETEMBRO/2019

Dano inerente a edificação:

Dano de origem externa:

- Acúmulo de poeira;
- Danificação nas venezianas de madeira;
- Crosta negra;
- Desgaste de telhas;
- Instalação de câmeras de segurança.

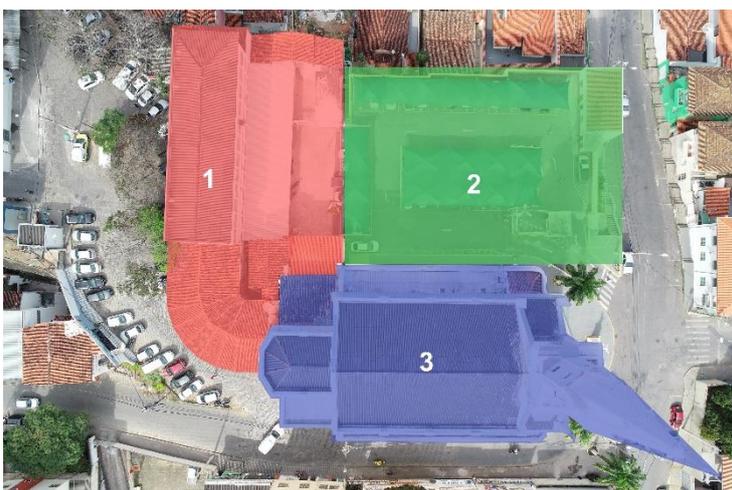
- 1- Área não abordada na proposta
- 2- Área da nova edificação
- 3- Catedral

Imagem 10 – Terreno onde se encontra a Catedral Imaculada Conceição
Foto retirada por terceiros através de drone – setembro de 2019

Para aumentar a valorização da Catedral Imaculada Conceição, o novo projeto foi locado no próprio terreno onde a igreja se encontra, sendo utilizado o estacionamento e os três níveis de subsolo (imagem 10), para que dessa forma não haja nenhuma interferência arquitetônica entre as obras, e sim um contraste e valorização de ambas. O terreno em questão se encontra com um total de 3.594,15 m².

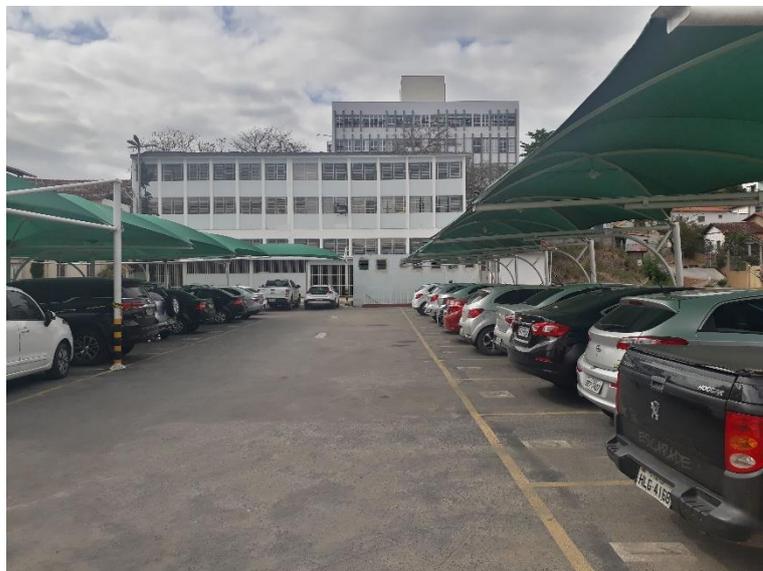
Imagem 11 – Salas de apoio e salões presente na Catedral Imaculada Conceição
Foto retirada pelo autor – setembro de 2019

As salas e salões (imagem 11) que se encontram aos fundos da catedral, não foram levados em conta no projeto de intervenção, pois são considerados construções novas que dão apoio aos serviços prestado pela catedral e que não há necessidade de intervenção.

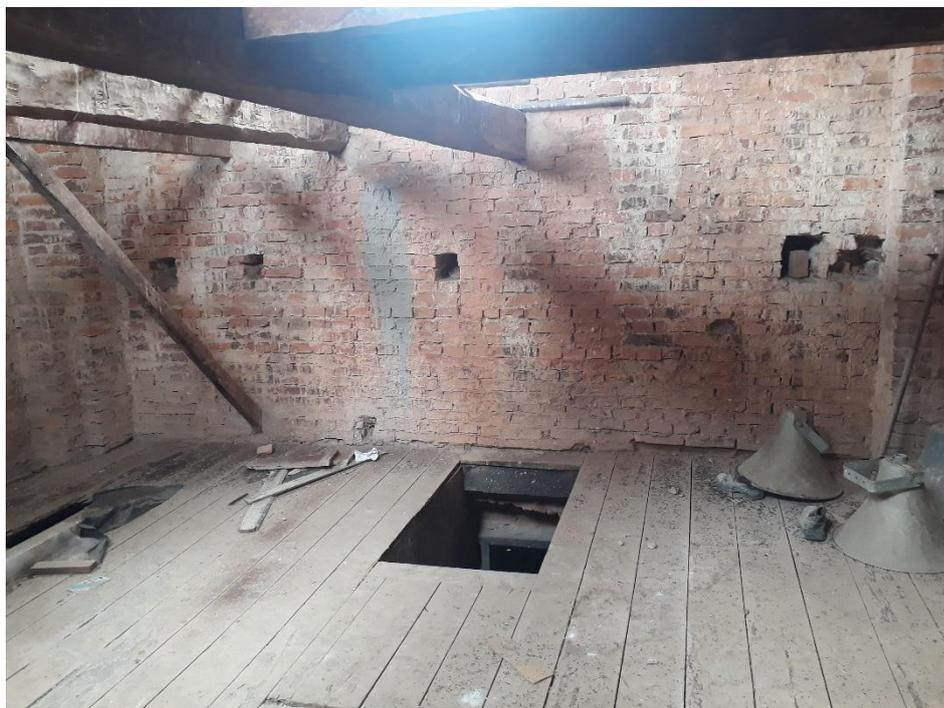
Imagem 12 – Piso de madeira danificados e com necessidade de troca
Foto retirada pelo autor – setembro de 2019

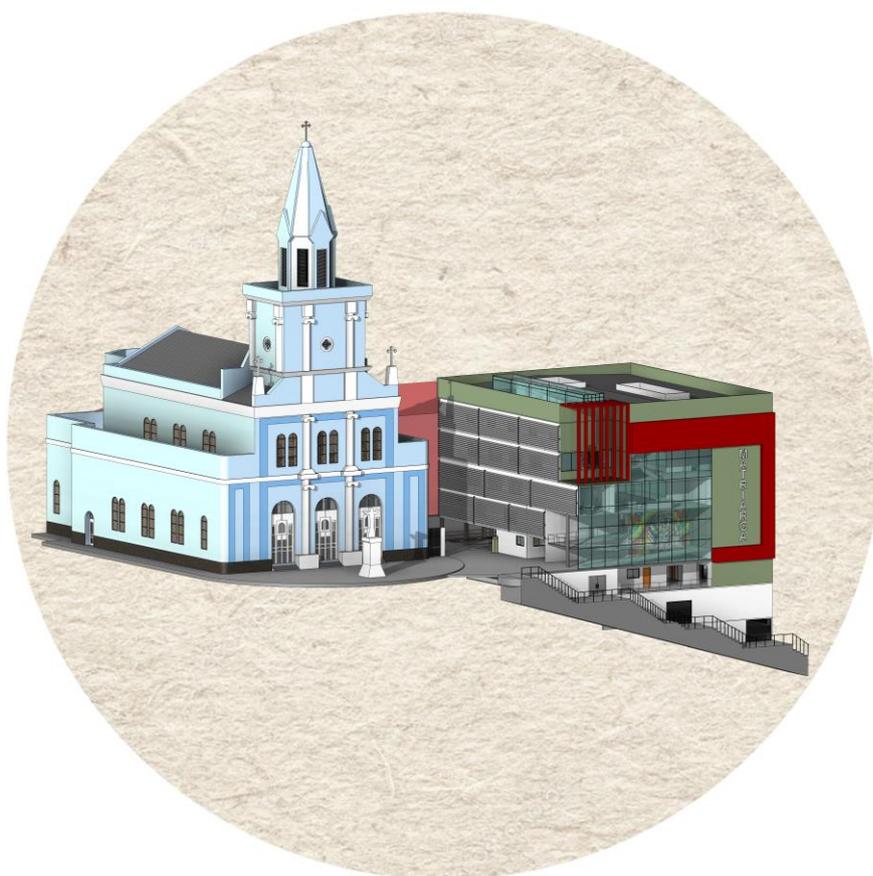
Imagem 14 – Perspectiva eletrônica do projeto de intervenção.

O projeto foi desenvolvido até o nível de estudo preliminar (imagem 14), levando em consideração o plano diretor que até então se encontra vigente na cidade de Teófilo Otoni. Não pode ser feito um estudo acima do zoneamento da cidade, pois a mesma não se encontra em vigor, sendo assim foi seguido somente os parâmetros descritos no plano diretor. Respeitando os afastamentos laterais para a abertura de esquadrias nos dormitórios, as dimensões mínimas para circulação e demais locais, dentre outras diretrizes apontadas.

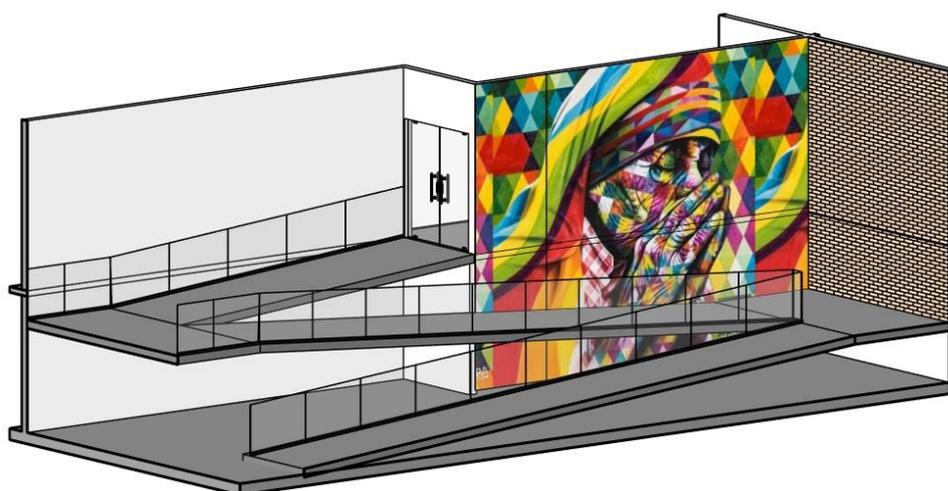
Imagem 23 – Isometria da rampa de acesso com mural decorativo.

Ainda fachada principal, foi utilizado uma pele de vidro duplo translúcido, por ser um material que apresenta bons resultados em relação ao isolamento acústico e térmico, e ainda permite uma maior captação do sol da manhã. E por fim na fachada principal foram utilizados também, dois elementos decorativos na parte interna, próximo à rampa de acesso e pele de vidro, para assim dar um maior valor estético para o local. Um mosaico decorativo feito pelo artista brasileiro Eduardo Kobra, em homenagem a Irmã Dulce, uma mulher baiana, que aos 19 anos se tornou freira, e desde os 13 já acolhia pessoas em situação de rua na sua própria casa, e dedicou sua vida inteira em ajudar os necessitados. Sendo que em 2019 ela foi canonizada, se tornando a Santa Dulce dos Pobres, primeira santa nascida em terras brasileiras. Juntamente com um revestimento de tijolinho aparente, para assim remeter a arquitetura colonial brasileira (imagem 23).
