**PROJETO DE PRESERVAÇÃO E VALORIZAÇÃO DA CATEDRAL IMACULADA
CONCEIÇÃO, INCORPORADO À CENTRO DE ACOLHIMENTO E APOIO SOCIAL
A POPULAÇÃO DE TEÓFILO OTONI/MG**

Monografia apresentada à Faculdade
Presidente Antônio Carlos de Teófilo Otoni,
como requisito parcial para obtenção do título
de Arquiteto e Urbanista.

4.3.2 Fichas Fotográficas de Danos

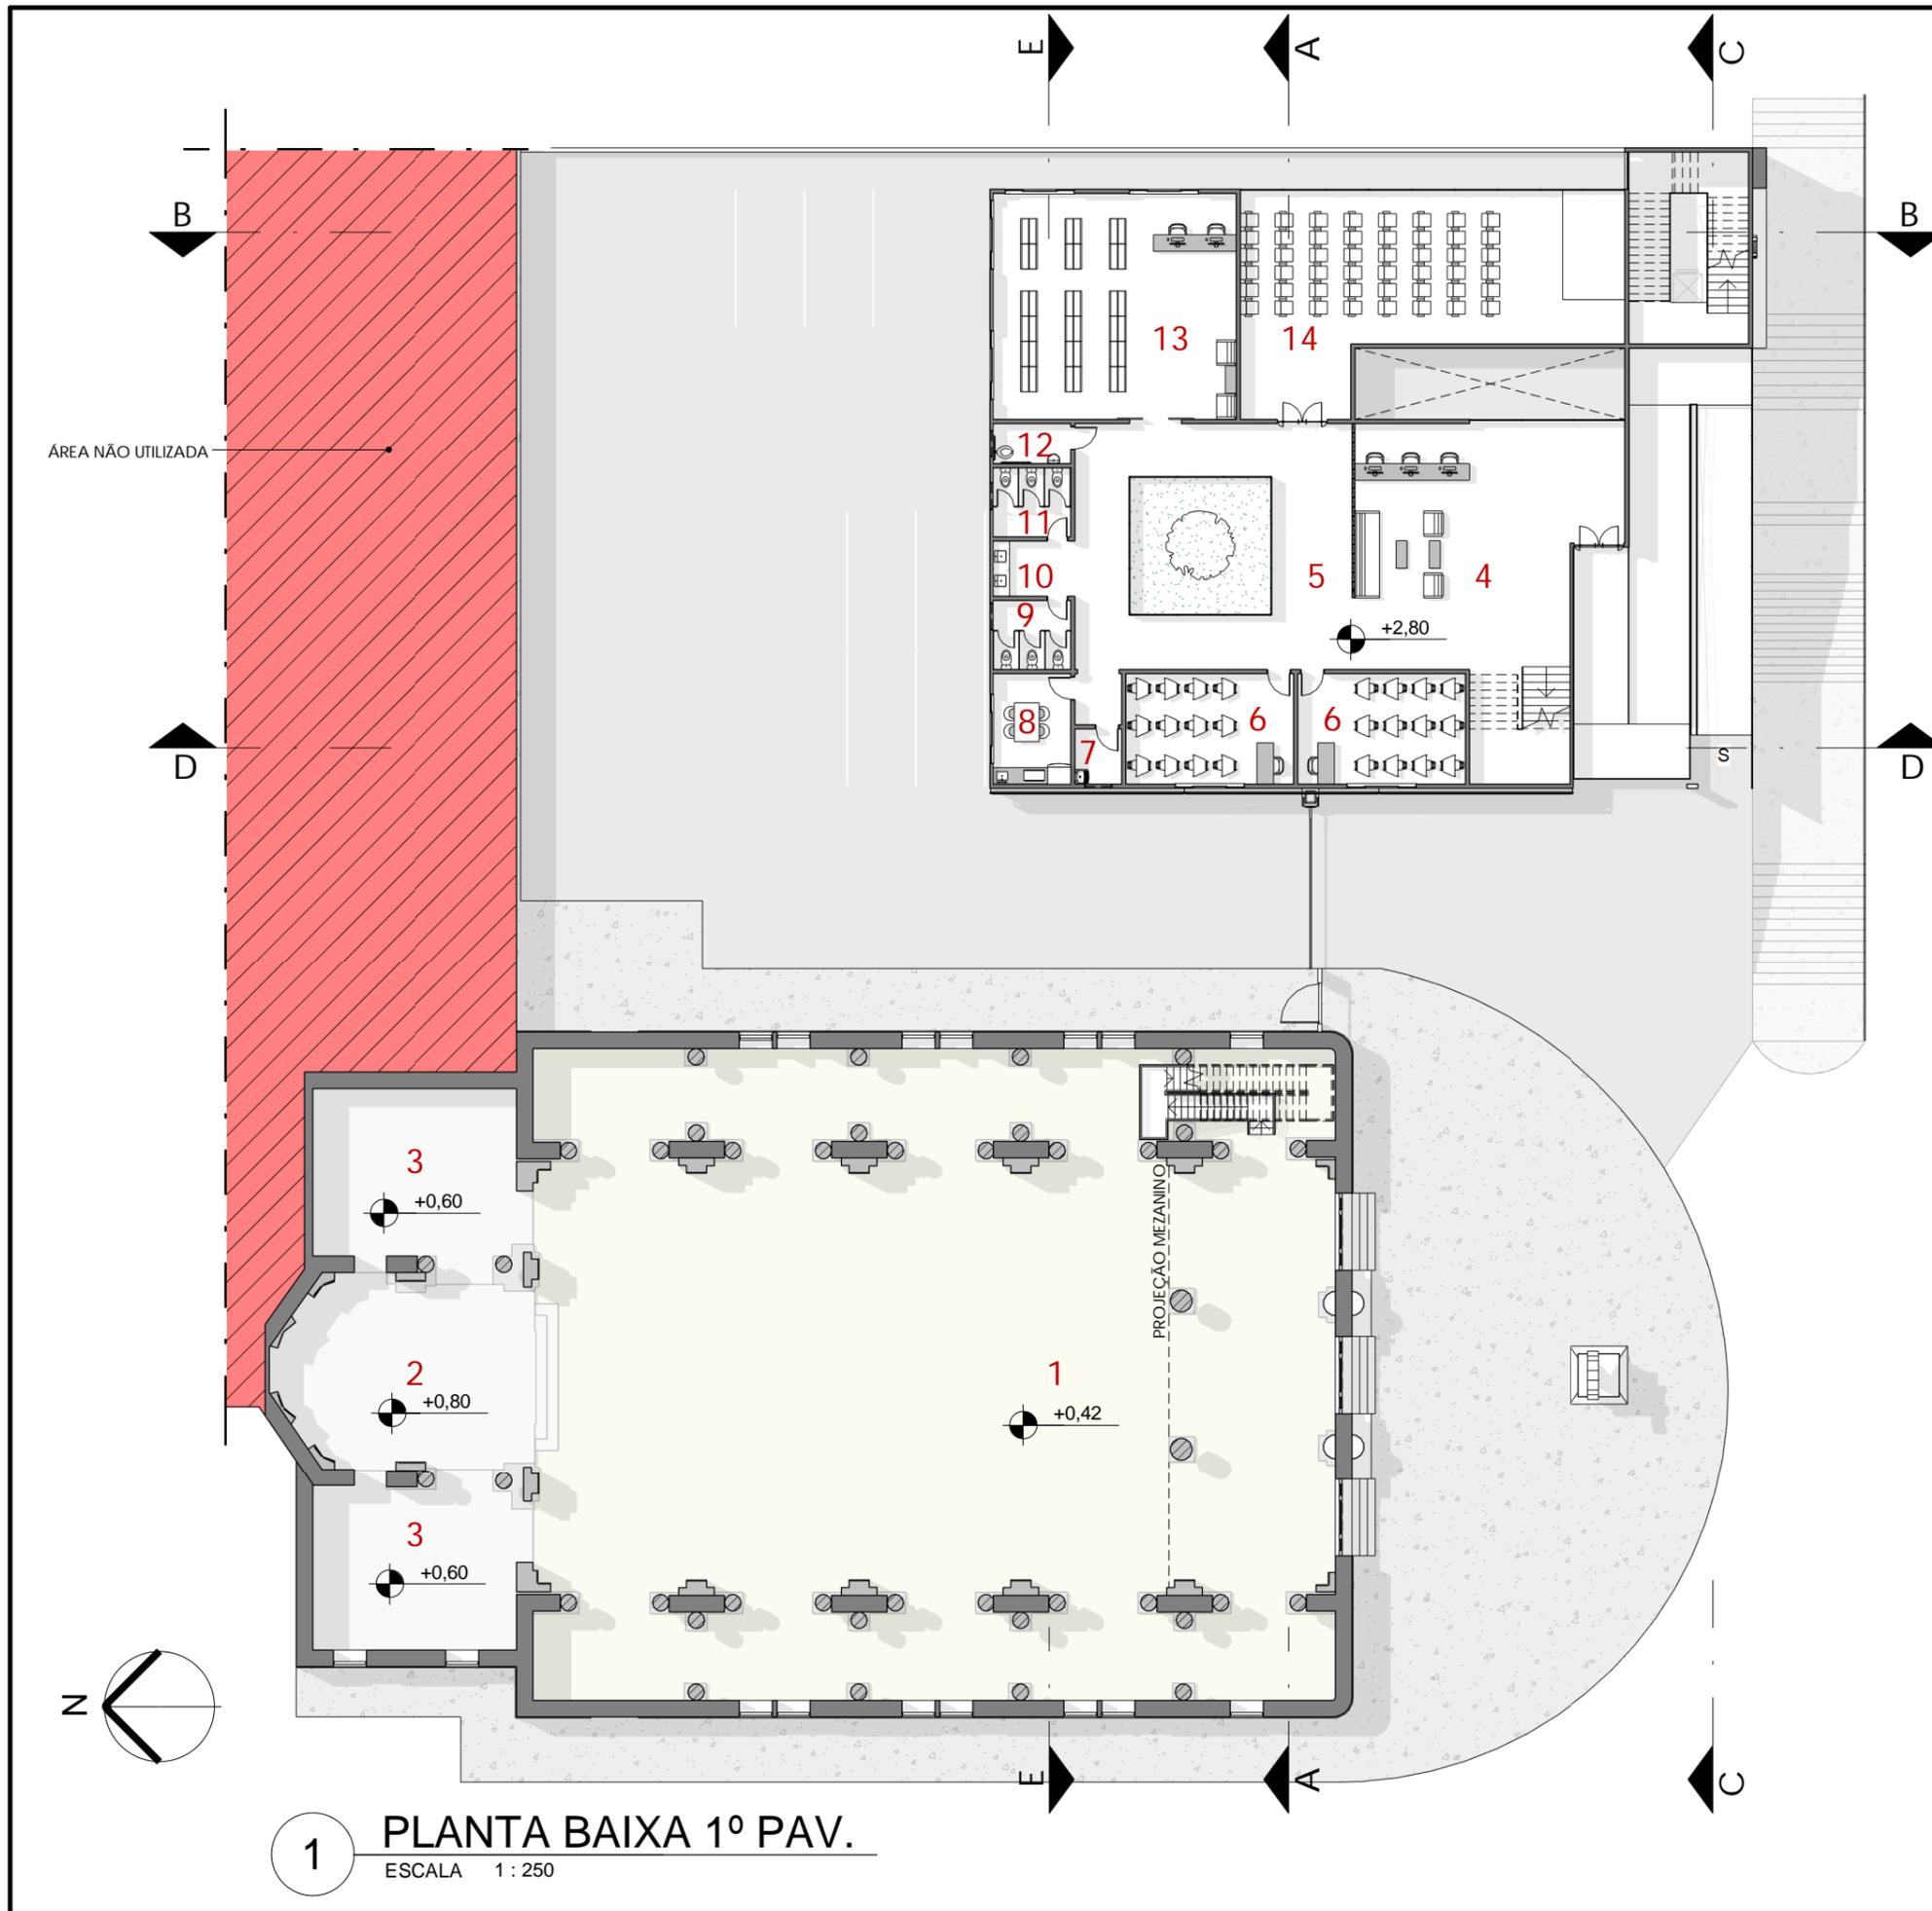
1 PLANTA BAIXA TÉRREO
ESCALA 1 : 250

- LEGENDA:
- 1- NAVE DA CATEDRAL = 698,34m²
 - 2- ALTAR PRINCIPAL= 64,84m²
 - 3- ALTAR SECUDÁRIO= 44,97m²
 - 4- RECEPÇÃO/ ESPERA= 94,37m²
 - 5- CIRCULAÇÃO= 68,76m²
 - 6- OFICINAS DE ARTES= 24,30m²
 - 7- DML= 3,40m²
 - 8- COPA= 11,28m²
 - 9- SAMITÁRIO FEMININO= 7,05m²
 - 10- LAVATÓRIO= 5,94m²
 - 11- SANITÁRIO MASCULINO= 7,05m²
 - 12- SANITÁRIO PNE= 4,23m²
 - 13- BIBLIOTECA= 72,28m²
 - 14- AUDITÓRIO= 89,31m²
