**INVESTIGAÇÃO DE MANIFESTAÇÕES PATOLÓGICAS EM PAVIMENTOS  
FLEXÍVEIS: ESTUDO DE CASO EM UM TRECHO DA AVENIDA VITÓRIA,  
LOCALIZADA NA CIDADE DE VITÓRIA – ES**

**Conrado Soares Braga, Thatianny Paranhos Souza**

Universidade Presidente Antônio Carlos – UNIPAC Teófilo Otoni

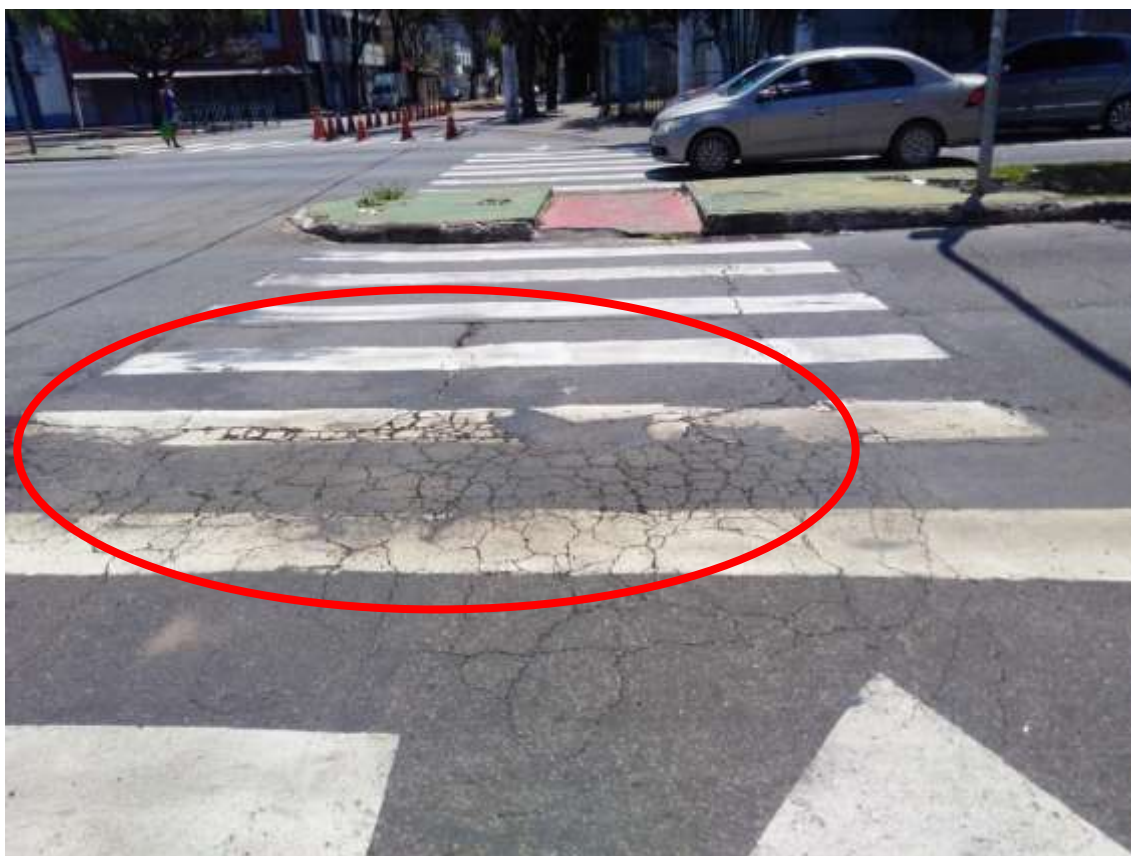
Com base nas análises realizadas em campo, foi perceptível salientar que os pavimentos flexíveis estudados, apresentaram, ao longo de sua extensão, inúmeros trechos com trincas interligadas do tipo “Couro de Jacaré”, conforme a Figura 01.

**Figura 01:** Trincas interligadas do tipo “Couro de Jacaré” no pavimento

As trincas interligadas do tipo “Couro de Jacaré” nos pavimentos flexíveis são decorrentes das variações volumétricas superficiais causadas tanto pelas alternâncias dos ciclos de molhagem e secagem dos asfaltos, podendo ser agravadas pela insolação e pela baixa umidade do ar, quanto pelas retrações do concreto, pertinente às mudanças de temperaturas, (BARCA e NOGUEIRA, 2015).

Em detrimento dos fatos supracitados, destaca-se que, no trecho estudado, o surgimento e/ou proliferação de trincas nos pavimentos foram desencadeados pela presença de elevadas cargas transportados pelos modais rodoviários, pela passagem contínua de veículos e pela má conservação de sua estrutura, de modo que causaram rupturas em multipontos dos pavimentos, resultantes das deformações plásticas pela perda de resistência e pela deformabilidade excessiva do subleito ou em outras camadas.

Diante desse cenário, verifica-se que as trincas interligadas do tipo “Couro de Jacaré” progrediram de forma acentuada, principalmente, devido à ausência de medidas mitigadoras que visam prolongar o tempo de vida útil da estrutura. Dessa forma recomenda-se a utilização dos procedimentos técnicos para restaurar essas estruturas atingidas pelas deteriorações das ações externas e empregar manutenções no pavimento, conforme a aplicação de capa selante, de lama asfáltica, de fresagem, de recapeamento, de execução de pinturas asfálticas leves e de micro revestimentos, com o intuito de realizar o tratamento superficial com base na adesão entre os ligantes e agregados e o recobrimento parcial de acordo com a aplicação de agregados e ligantes asfálticos sem mistura e compactados. (FEITOZA, 2014).

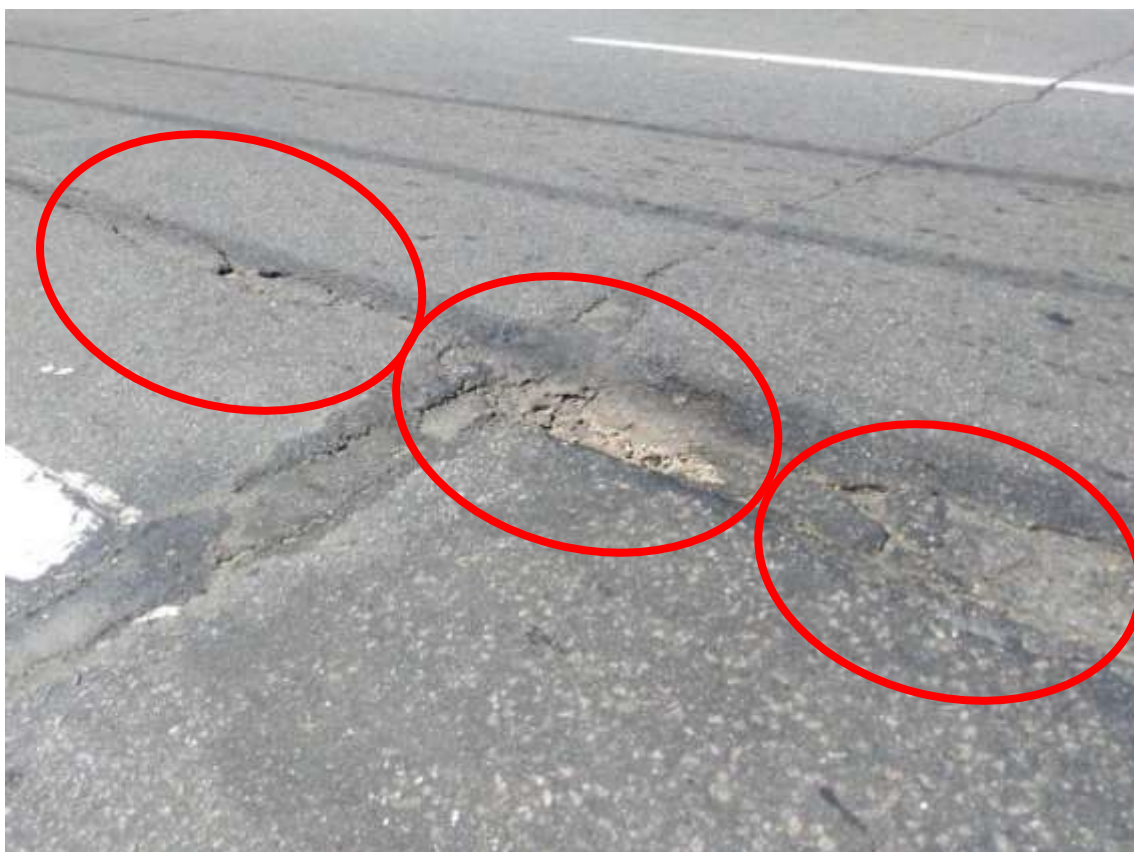
Os buracos ou panelas nos pavimentos, presentes na Figura 02, são evoluções das trincas, dos afundamentos ou dos degastes, decorrentes das cavidades originadas pelas combinações do intenso tráfego de veículos e de intrusões de água nos asfaltos, de maneira que afetam as camadas inferiores ou ocasionam degradações nos revestimentos das avenidas e rodovias. (DNIT, 2006).

**Figura 02:** Buraco ou panela no pavimento

Em circunstâncias do que foram encontrados nos pavimentos analisados, verifica-se que à vedação incorreta do asfalto, as passagens gradativas de cargas, a trafegabilidade constantes de veículos na superfície e, principalmente, as deficiências nas práticas de manutenções preventivas e/ou corretivas foram os fatores essenciais que desencadearam um afrouxamento do solo, no arrancamento das placas formadas pelos revestimentos asfálticos e, conseqüentemente, na formação de trincas, nos quais progridem ao ponto de atingir a base do pavimento. (DNIT, 2006).

Com o intuito de sanar os buracos ou panelas nos pavimentos, o método a ser empregado, conforme a norma DNIT 154/2010 – ES é o remendo, visto que, resulta em camadas de misturas asfálticas adquiridos pelo processo conhecido como "tapa buraco".

Diante desse cenário, o DNIT (2006) destaca que para aplicar os processos do "tapa-buraco" nos pavimentos flexíveis, constituídos de Concreto Betuminoso Usinado a Quente (CBUQ), fundamenta-se em metodologias baseadas na demarcação do perímetro da área de influência a ser trabalhada, no corte e remoção do material comprometido, na aplicação de limpeza da caixa, na execução da pintura de ligação, no enchimento da caixa, na compactação da mistura (emulsão à temperatura determinada pelo fabricante - CBUQ) e no processo de acabamento.

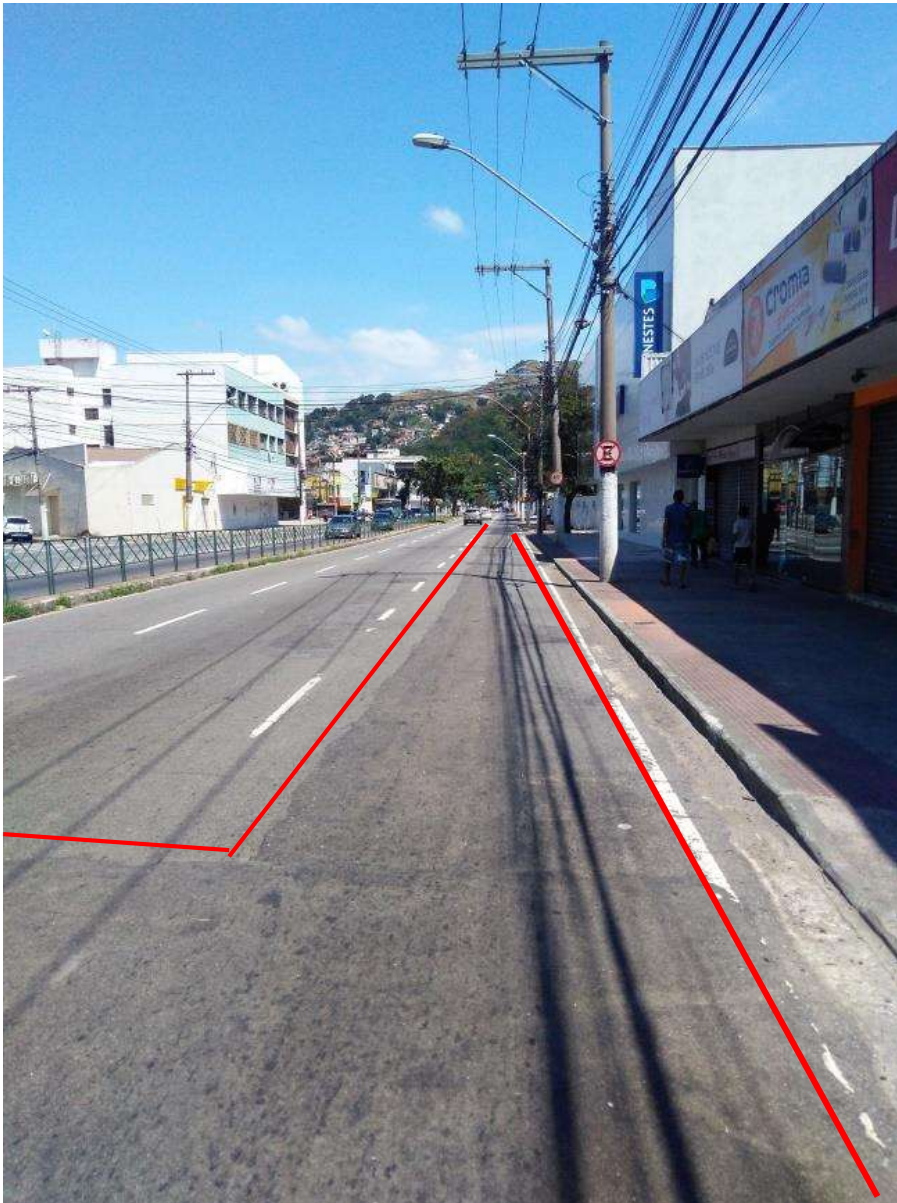
Com base nas verificações dos pavimentos em campo, salienta-se a presença de remendos em valas de esgoto das obras realizadas pela Cesan ao longo trecho Avenida analisada, conforme a Figura 03.

**Figura 03:** Remendo em vala de esgoto

De acordo com os procedimentos gerais para realizar as execuções das recuperações das camadas dos pavimentos, deve-se atentar, conforme a Norma do DNIT 154/2010 – ES, em áreas que se caracterizam em situações visivelmente diferentes das demais: remoções das camadas danificadas e as camadas inferiores do subleito, remoções do revestimento asfáltico, reparos de cunho devem acontecer no local e substituições do pavimento, caso necessário.

Diante desse cenário, de acordo com a Norma do DNIT 154/2010 – ES salienta-se as circunstâncias específicas de materiais e equipamentos que propõem o emprego de processos de “tapa-buraco”, de modo que enfatiza o material de recomposição do

pavimento, a imprimação e pintura de ligação, o revestimento e os equipamentos. Outra diretriz especificada pelo DNIT destaca-se, quanto à profundidade, que os remendos superficiais consistem-se no emprego de uma camada fina de asfalto misturado a usina a quente. Já para os remendos profundos, enfatiza-se na escavação até a área cabível para constituir um apoio firme. (DNIT, 2006).
