# **ESTUDO DE MANIFESTAÇÕES PATOLÓGICAS DEVIDO À INFILTRAÇÕES EM UMA EDIFICAÇÃO NA CIDADE DE SALINAS**

## **STUDY OF PATHOLOGICAL MANIFESTATIONS DUE TO INFILTRATION IN A BUILDING IN THE CITY OF SALINAS**

Diante deste contexto, optou-se por fazer uma análise das manifestações patologias apresentadas em um edifício de cinco pavimentos localizado no Centro da cidade de Salinas/MG. A construção tem cerca de 30 anos, onde a mesma apresenta visíveis patologias internas e externas que podem ser derivadas da infiltração.

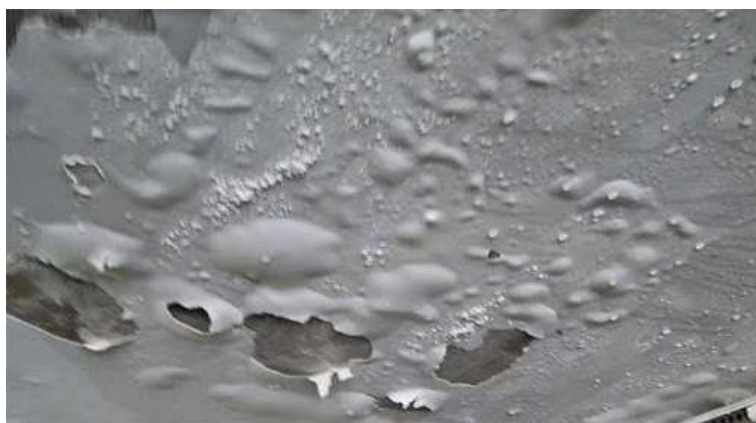
Figura 1: Manifestações Patológicas de Umidade

Conforme Souza (2008), com surgimento dos problemas de umidade nas construções (Figura 1), acaba ocorrendo um grande desconforto e intensa degradação da edificação, de modo a resultar em correções caras e complexas.

Para recuperação das áreas afetadas é recomendado que as infiltrações e vazamentos sejam eliminados, o local de incidência deve ser escovado com uma

solução de fosfato de sódio e hipoclorito de sódio, em seguida lavado e seco, por fim, o acabamento é reaplicado e executada uma pintura hidrofugante (VERÍSSIMO, 2016).

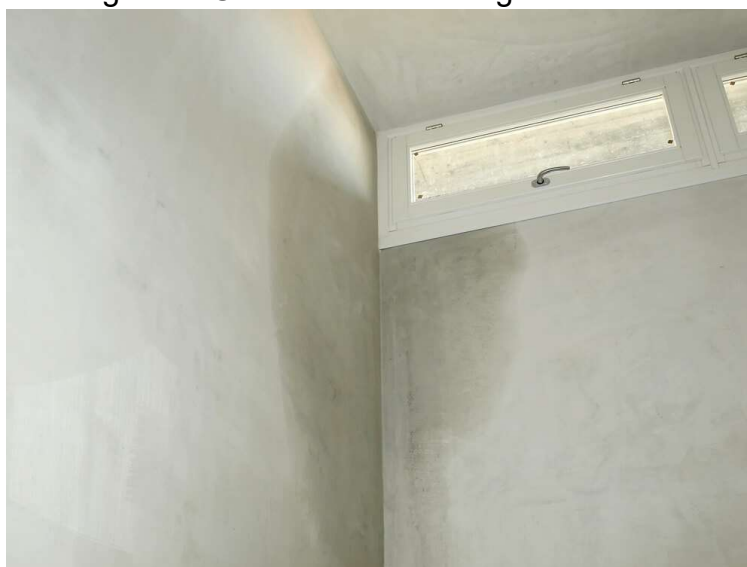
Figura 2: Umidade devido à água da chuva

A água da chuva penetra nos edifícios e outras construções por pressão hidrostática e percolação. É comum que a água penetre por goteiras em telhados e calhas ou por má qualidade na vedação das esquadrias. Ocorre, também, de a água atravessar os terraços e paredes por percolação, o que ocasiona manchas nas peças (VERÇOZA, 1987) (Figura 2).

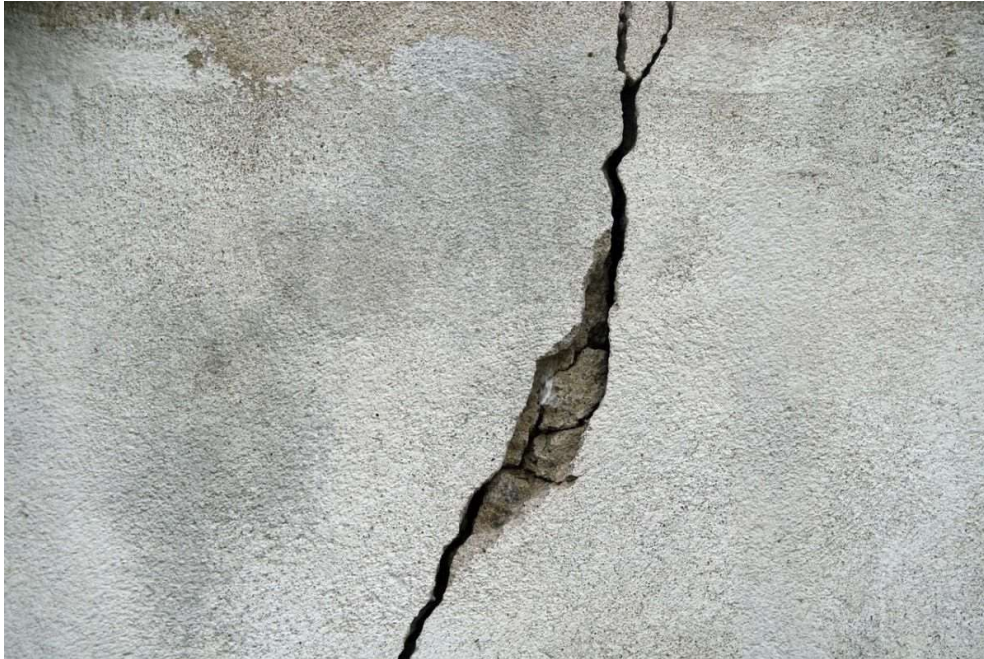
Figura 3: Fissura

Segundo Figueiredo (1989), fissuras e trincas são manifestações patológicas das edificações que podem ocorrer em alvenarias, lajes, vigas e pilares dentre outros elementos, causadas geralmente por tensões dos materiais (Figura 3).

Na recuperação das fissuras é indicado abrir a fissura até a profundidade 3 mm a 4 mm, e efetuar a limpeza por meio de raspagem, escovação e aspiração da fenda. A abertura deve ser preenchida com duas demãos de argamassa flexível, na segunda, após o tempo de secagem, deve-se fixar um tela de poliéster sobre a superfície e executar um novo nivelamento com massa acrílica no local onde foi feito o reparo e finalizar com a pintura do local (CARVALHO, 2014).

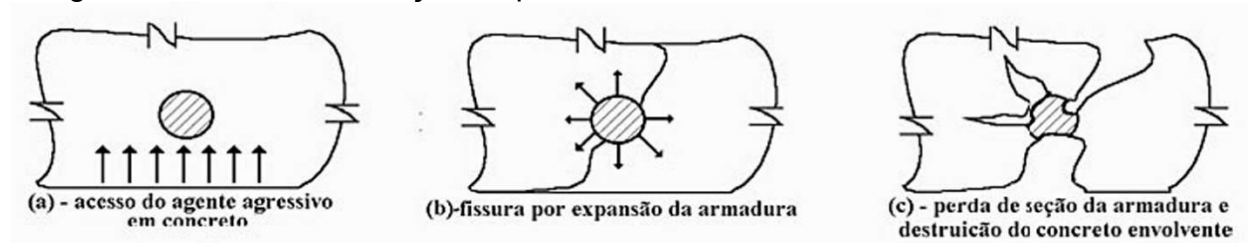
Figura 4: Fases da instalação do processo de corrosão em uma barra de armadura

Entre as alterações químicas possíveis está a corrosão de armaduras, este é o um processo que avança do meio exterior para seu interior, gerando uma troca de segmento do aço resistente por ferrugem, surgindo conseqüentemente outros mecanismos de degradação do sistema, como podemos ver na Figura 4. Com o processo de fissuração a degradação é agravada e acelerada, pois se torna possível o acesso direto de agentes agressivos externos, ocasionando em desagregação do concreto.

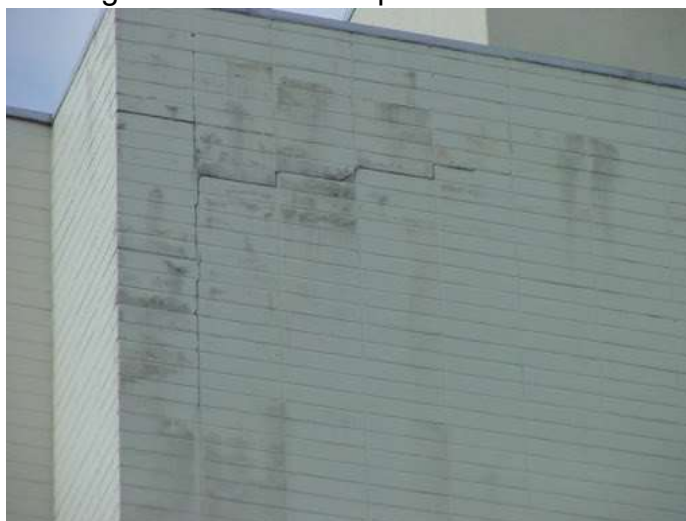
Figura 5: Trincas em placas cerâmicas

Em placas cerâmicas, as trincas se originam dos esforços mecânicos e podem ser encontradas no corpo da placa, onde acontece a separação das placas e ao mesmo tempo suas aberturas (Figura 5). Sua incidência pode provocar outras patologias, devido a penetração da água por meio das aberturas formadas, como a eflorescência e deslocamentos das placas cerâmicas (ROSA, 2018).

É indicado analisar se a trinca estabilizou antes de iniciar o processo de recuperação, depois é necessário retirar o revestimento, colocar uma tela de nylon ou poliéster, chapiscar a área onde foi colocada a tela, executar o revestimento novamente com argamassa e fazer a troca das placas cerâmicas (VERÍSSIMO, 2016).

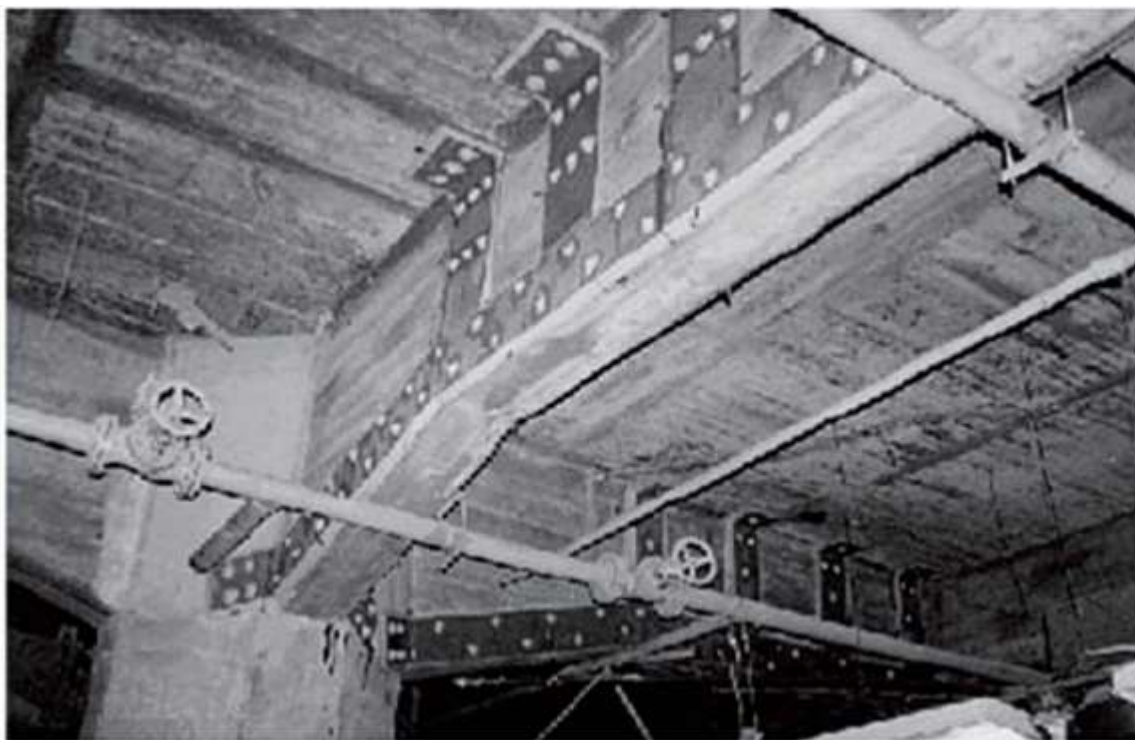
Figura 13: Reforço por adição de chapas metálicas

A água infiltrada da cobertura provocou corrosão na janela em ferro e no aço do pilar próximo, fato que gerou trincas e deslocamento do concreto e exposição desse aço (Figura 10). A infiltração se estendeu para o interior do edifício, danificando o forro em gesso, gerando manchas na pintura das paredes e início de deslocamento de revestimentos cerâmicos (Figura 11).

No tratamento das fissuras, os locais deverão ser vistoriados com maior precisão, devido à altura é difícil a aproximação da área mais afetada. Precisa ser avaliado o quão comprometido está o aço, e a partir disso será substituído, reforçado (Figura 13) ou apenas limpo e aplicado a proteção anticorrosiva (VEDACIT).

Para o reparo do concreto danificado, inicialmente deve ser feita a preparação do substrato, retirando as partes deterioradas, depois a superfície será limpa e em seguida realizada a aplicação do reforço/restauro. É indicado o uso de adesivo estrutural para garantir a aderência entre o concreto antigo e o novo (MARCELLI, 2007).
