# PATOLOGIAS EM ARGAMASSA DE REVESTIMENTO

## PATHOLOGIES IN REVERTING MORTAR

### RESUMO

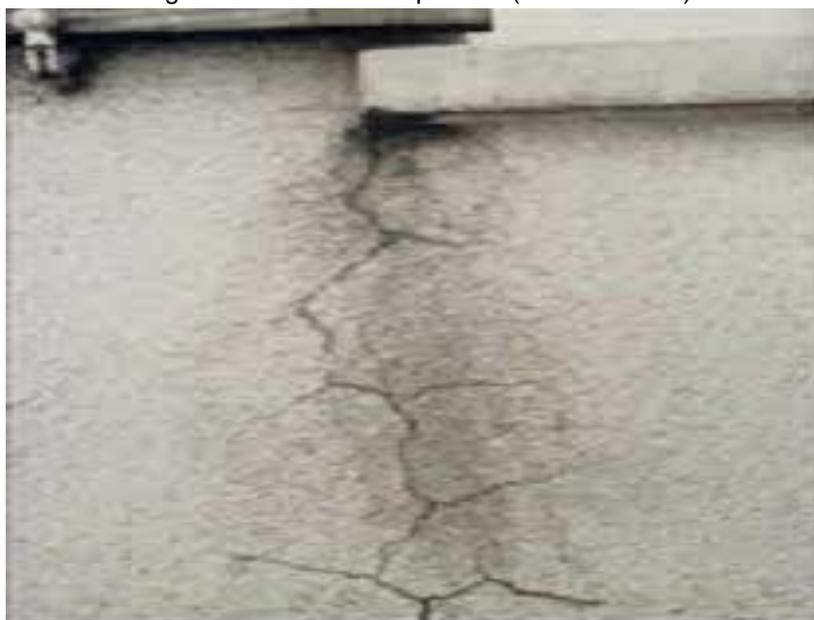
As fissuras mapeadas, também conhecidas como disseminadas não possuem um padrão comum, se apresentam em forma de mapa. Consoante a NBR 13749 (ABNT 2013) são causadas pelo traço inadequado da argamassa, excesso tanto de finos de aglomerantes, como de finos de agregado ou mão de obra de baixa qualidade causando retração na argamassa de revestimento.

Figura 4 – Fissuras mapeadas (disseminadas)

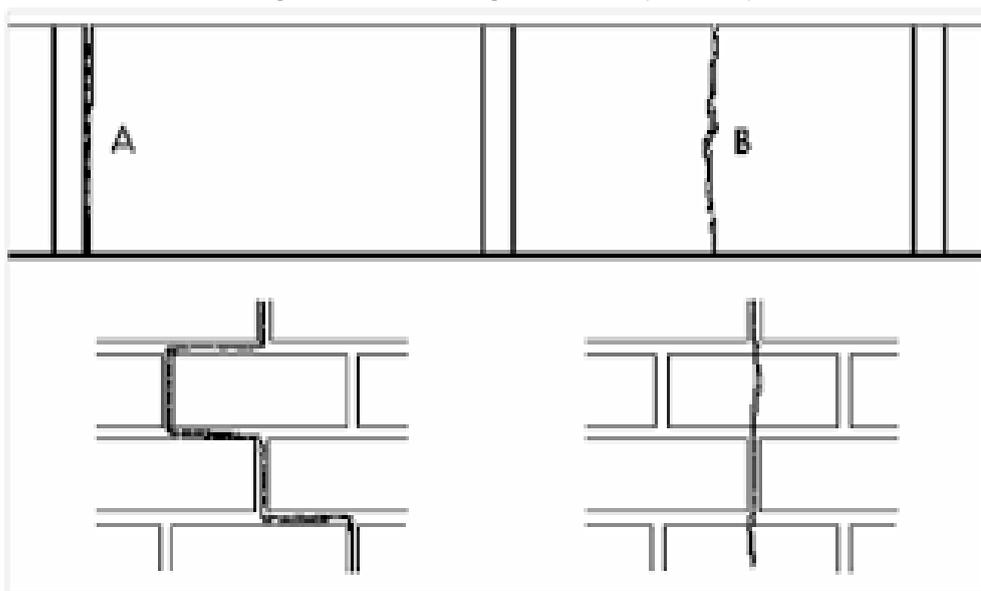
As fissuras geométricas também conhecidas como isoladas, ocorrem quando acompanham o contorno do componente da base entre blocos ou tijolos. Segundo a NBR 13749 (ABNT 2013), as causas mais encontradas são devido à retração da argamassa de assentamento, interfaces de bases constituídas de materiais diferentes e locais onde deviam ter sido previstas as juntas de dilatação e não foram executadas.

Figura 5 – Fissuras geométricas (isoladas)

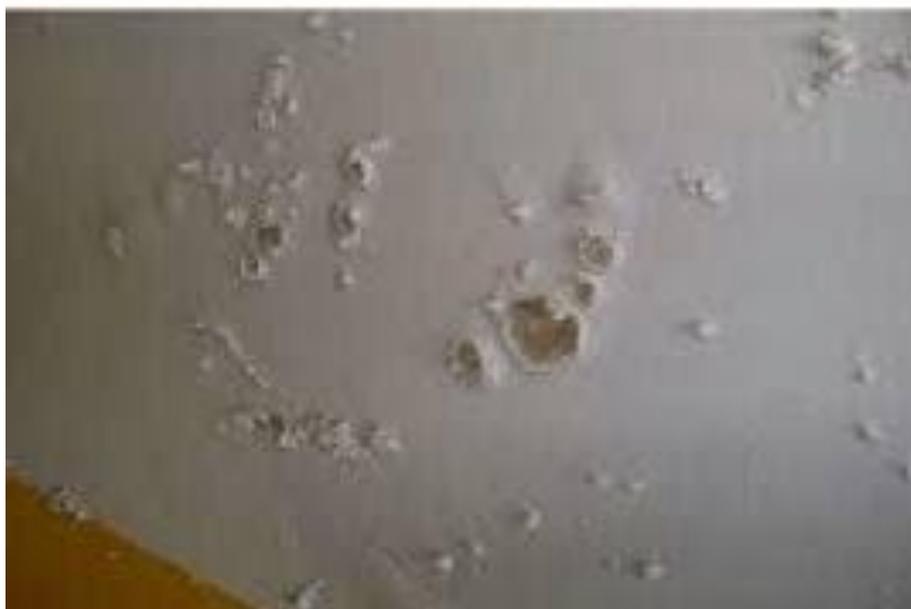
Figura 6 - Vesículas

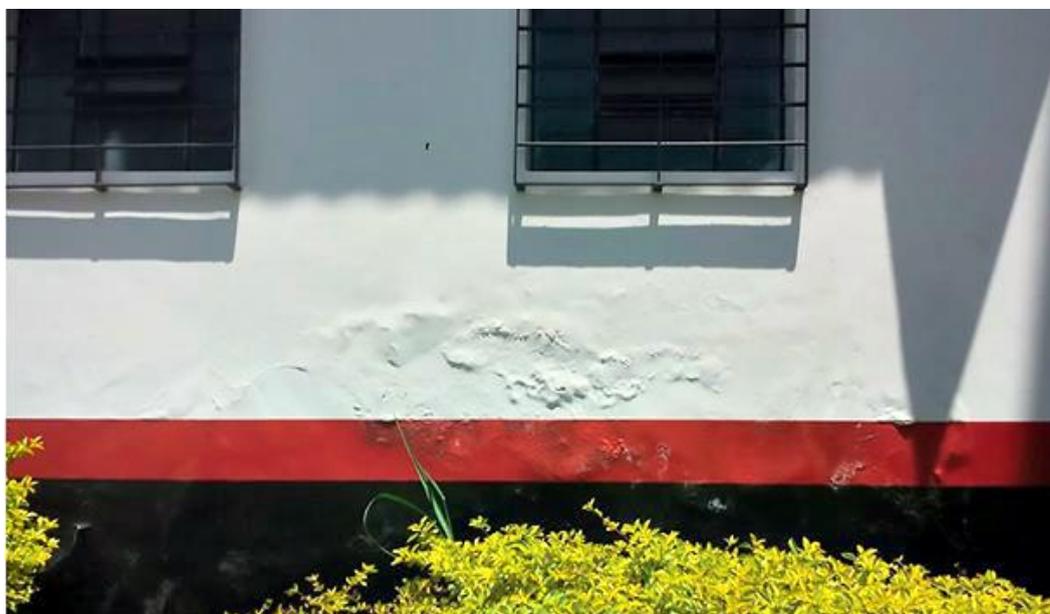
Cincotto (1988) cita que os possíveis problemas são a infiltração constante de umidade e a existência de cal que não foi totalmente hidratada na argamassa, que ao se extinguir, possivelmente terá um aumento no volume e conseqüentemente irá se expandir, causando perdas consideráveis no ambiente.

Figura 7 - Descolamento com empolamento

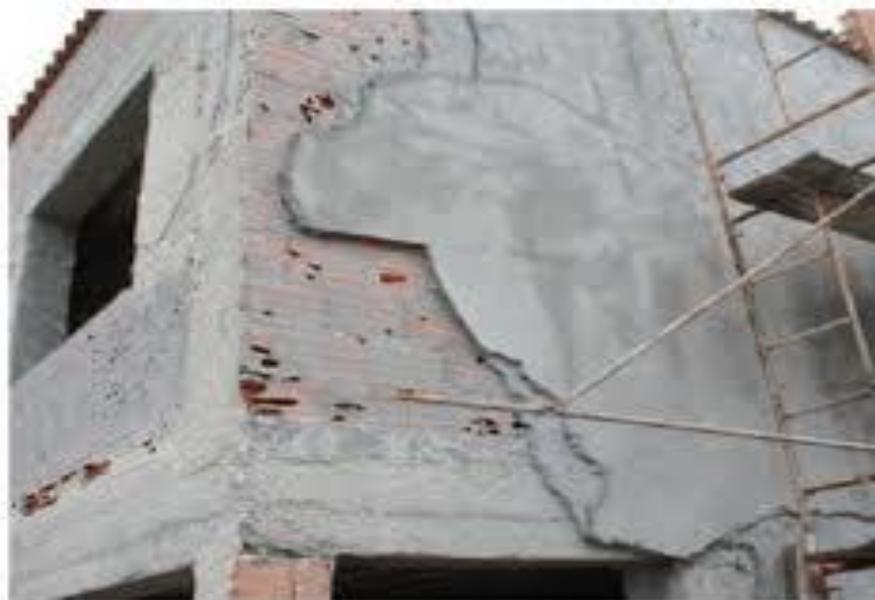
Figura 8 - Descolamento de placas

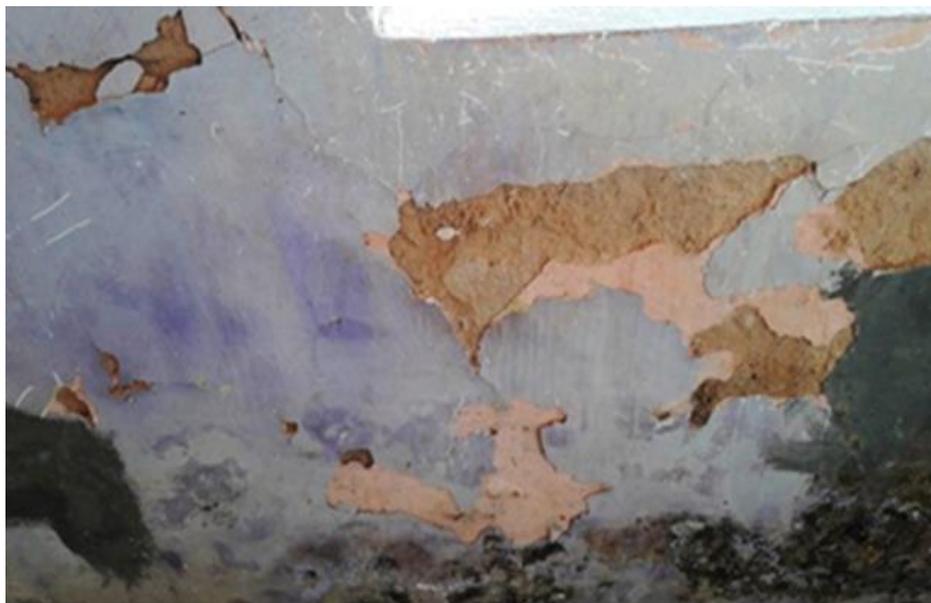
Figura 9 – Descolamento com pulverulência

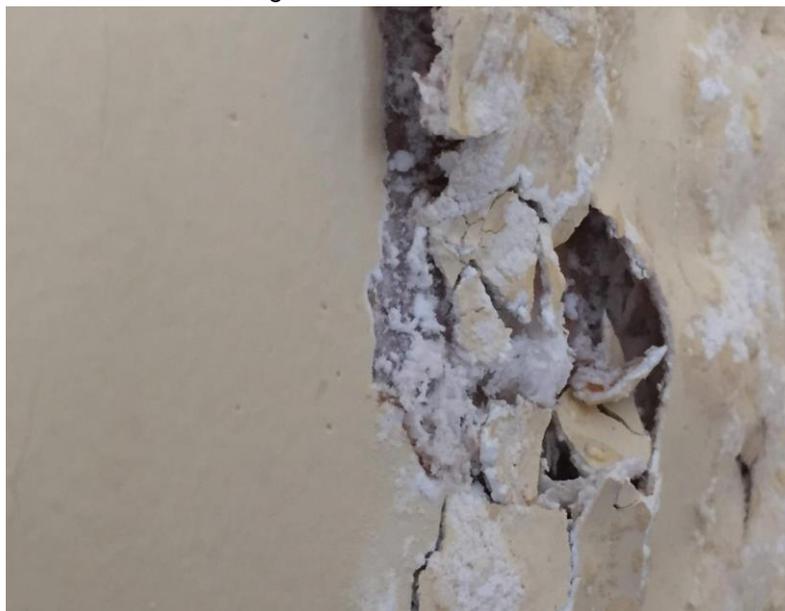
As eflorescências são depósitos cristalinos de sais solúveis presentes nas superfícies do revestimento. Surgem através das infiltrações constantes e apresentam geralmente, uma mancha na cor branca, Bauer (1997).

Para Souza (2008), a eflorescência possui três fatores de origens, quais sejam, o teor de sais solúveis presentes nos materiais (componentes), a presença de água e a pressão hidrostática que faz com que a migração da solução ocorra. Embora caso algum desses fatores não estejam presentes no ambiente, não ocorrerá a formação desta patologia.

Figura 11 - Eflorescências

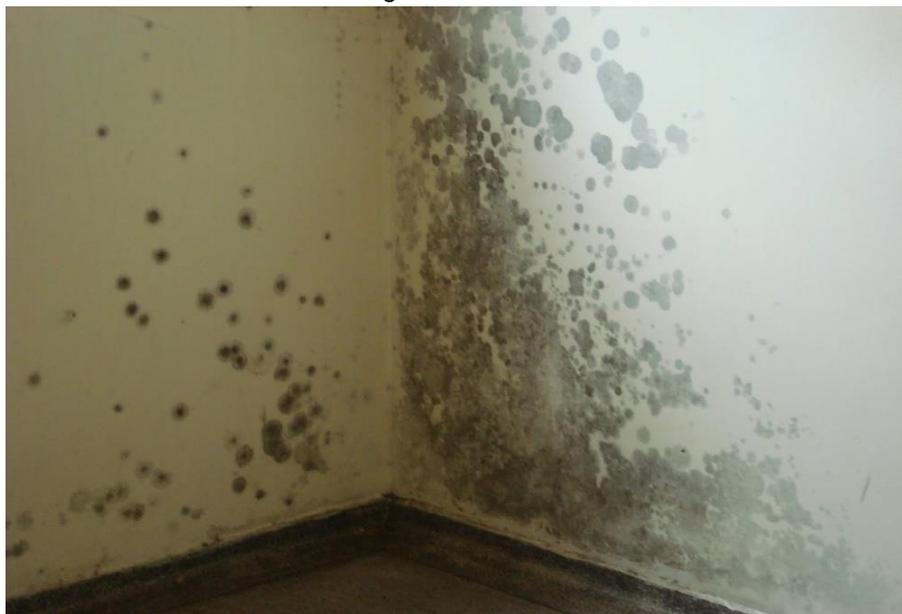
O bolor ou mofo é ocasionado pelo desenvolvimento de um teor de umidade elevado no material (componente) onde a propagação dos fungos no ambiente pode ser considerado como um sério problema com grandeza econômica e ocorrência comum em regiões tropicais, assim ensina Alucci & Flauzino & Milano (1985). As formas mais comuns que podem causar esta patologia nos componentes internos e externos da edificação são as umidades provenientes de vazamentos, da obra ou do solo.

Figura 12 - Bolor
