**FACULDADE PRESIDENTE ANTÔNIO CARLOS
ARQUITETURA E URBANISMO**

**RETROFIT ARQUITETÔNICO NA REABILITAÇÃO DE EDIFICAÇÕES
OBSOLETAS - ANTIGA DANCETERIA FOCCOS CLUB EM ITAOBIM – MG**

Monografia apresentada à Faculdade Presidente Antônio Carlos de Teófilo Otoni, como requisito parcial para obtenção do título de Bacharel em Arquitetura e Urbanismo.

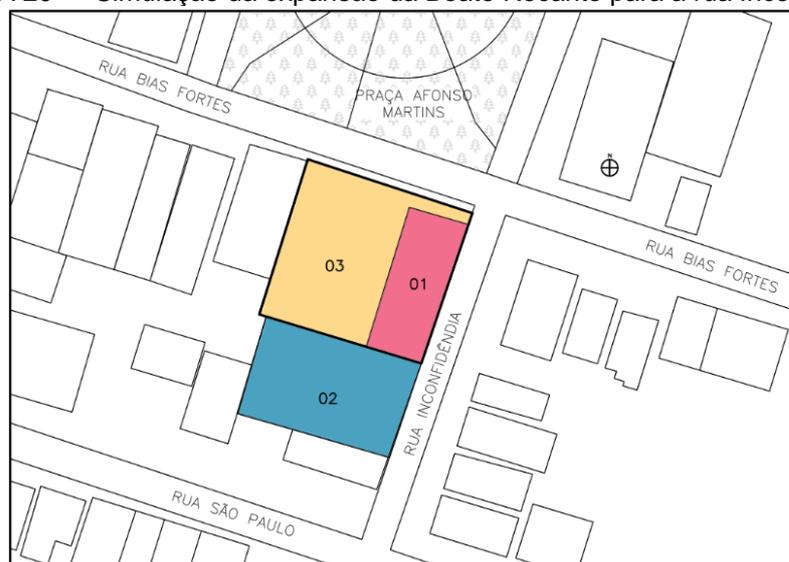
FIGURA 20 — Simulação da expansão da Boate Recanto para a rua Inconfidência

01 – Boate Recanto, 02 – Danceteria R2, 03 – Área Livre

Sob estas condições, e com o sucesso em ascensão, a boate necessitou de uma expansão para o lote aos fundos (FIGURA 20), na rua Inconfidência, ganhando o título de Danceteria R2⁴. De acordo com relatos de antigos usuários da boate, o primeiro espaço da Recanto foi inativado pouco tempo depois, por chegar ao fim do contrato de locação.

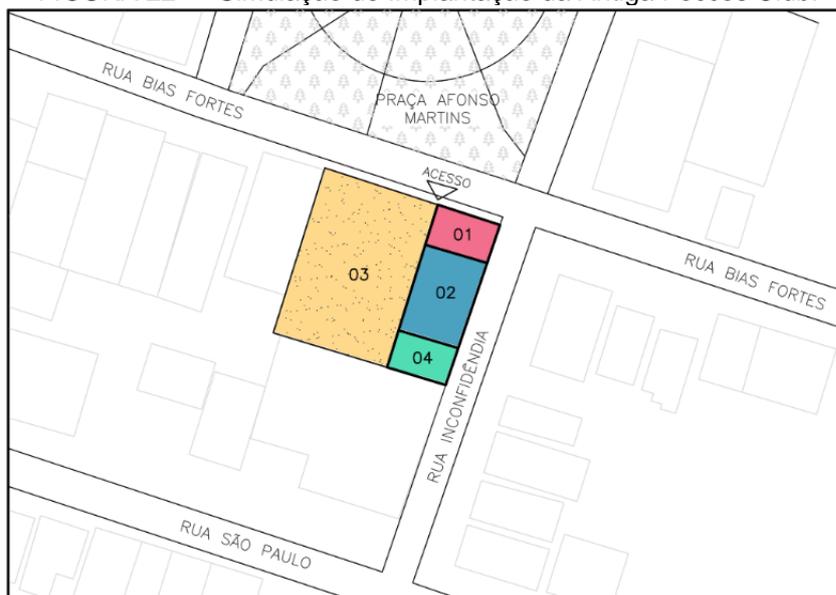
FIGURA 22 — Simulação de Implantação da Antiga Foccos Club.

01 – Recepção e Sala de Som, 02 – Salão de Festas, 03 – Área Livre, 04 – Cozinha e Banheiro,
Fonte: Elaborada pelo autor. Data: setembro/2021.

em sua estrutura (FIGURA 22), o novo estabelecimento constituiu uma forte concorrência com a danceteria R2, levando os frequentadores a dividir os horários noturnos entre as duas boates.

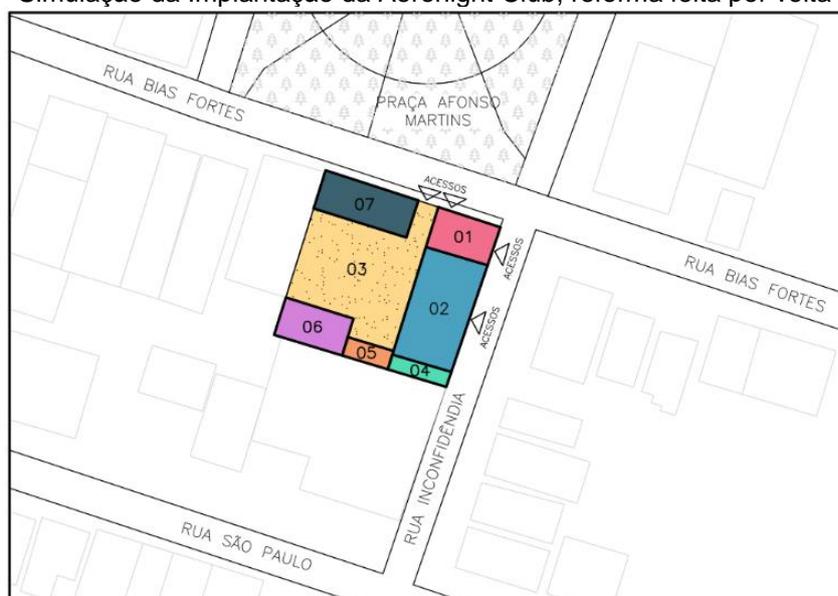
FIGURA 23 — Simulação da Implantação da Aeronight Club, reforma feita por volta dos anos 2000.

01 – Recepção e Sala de Som, 02- Salão de Festas, 03 – Área Livre, 04 – Bar e Cozinha, 05 – Sanitários, 06 – Palco e Camarim, 07 – Bloco Comercial e Camarote

No início dos anos 2000, a boate passou por uma reforma (FIGURA 23), tendo sua área externa completamente planejada com concreto, implantando um palco coberto aos fundos, e pontos comerciais em sua fachada, que também sofreu algumas alterações, ganhando novas esquadrias em metal, apesar de manter as antigas janelas de recorte arredondado e vidro martelado colorido.

Ganhou também novos acessos, um portão de automóveis para a área descoberta pela rua Bias Fortes, e outro para o salão de festas pela rua Inconfidência, além de um acesso paralelo aos bastidores. Seu interior ganhou novos revestimentos, como o piso em pedra ardósia, além da demolição da parede que dividia o salão de festas e a cozinha, transformando-a em um balcão. Sobre os blocos comerciais, um pequeno camarote foi instalado, com vista para o palco e para a Praça Afonso Martins.

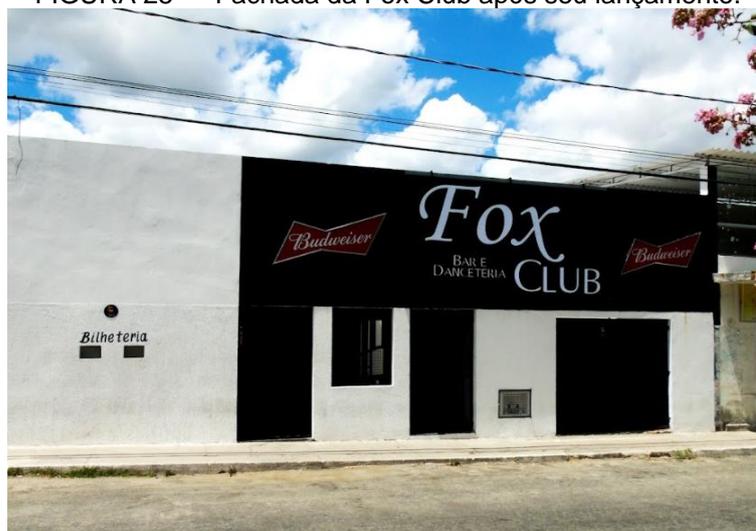
Somente em 2019 a boate ganhou um novo título, Fox Club (FIGURA 25), passando por novas adaptações, como a inclusão de vidros nos camarotes, novo sistema de iluminação e uma drástica reforma na fachada - que ocultou completamente seus traços e cores originais, mesmo sua estrutura interna permanecendo inalterada.

FIGURA 25 — Fachada da Fox Club após seu lançamento.

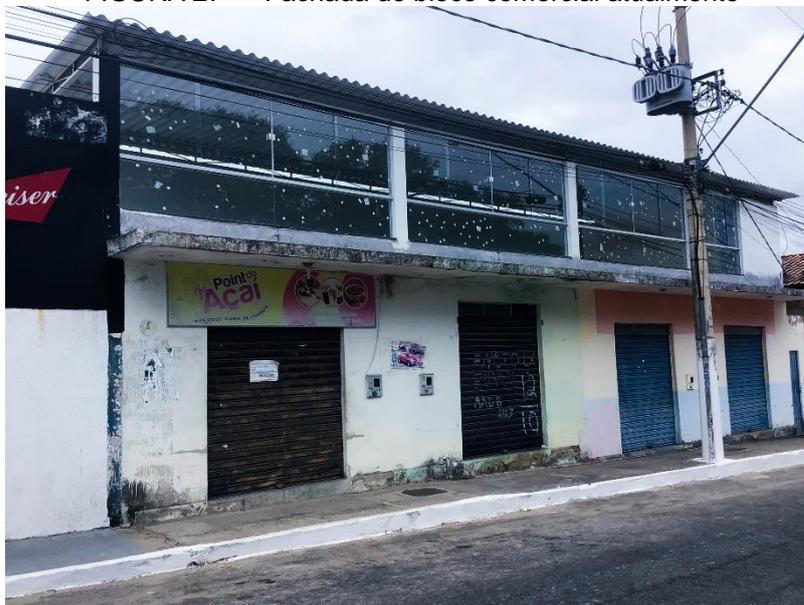
FIGURA 27 — Fachada do bloco comercial atualmente

Em contraste, a antiga Foccos Club é cercada por poucos pontos comerciais ao oeste, em direção à BR116, e residenciais ao leste em caminho à rua Guanabara. Embora seja uma excelente localização, essa mescla resultou em diversas ocorrências contra a paz pública, causando seus vários fechamentos ao longo de seu ciclo de vida. Em seus limites, integra-se ao entorno seu bloco comercial (FIGURA 27) construído nos anos 2000, voltado para a rua Bias Fortes, embora este não tenha

encontrado estabilidade, por conta de seu acabamento mal finalizado. O bloco permanece inativo, nas mesmas situações da antiga danceteria.

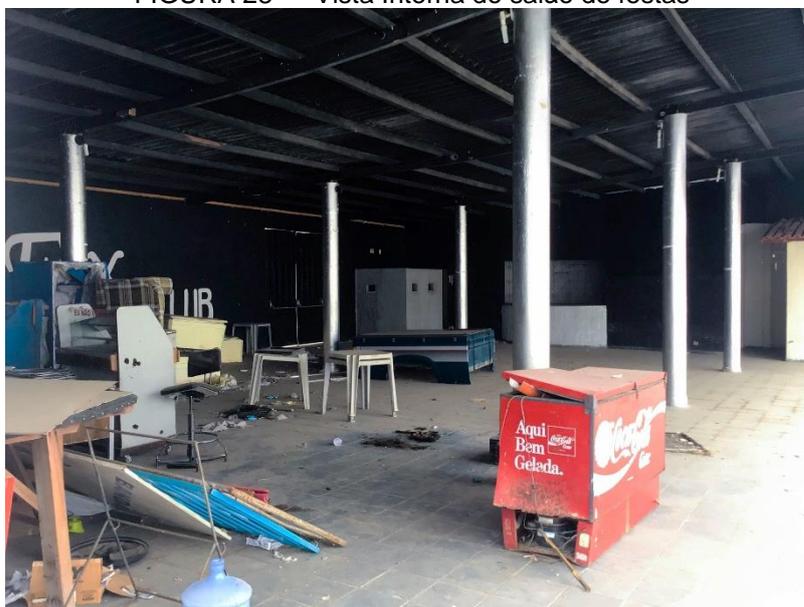
FIGURA 28 — Vista Interna do salão de festas

Durante o levantamento, foram detectados fatores importantes a serem considerados na estratégia de intervenção, como por exemplo as mínimas alterações resultantes da última reforma realizada entre 2019 e 2020, que ignoraram os vários rastros de degradação já presentes há muito tempo. Foram encontrados sinais de invasão e ocupação recentes, provavelmente por moradores em situação de rua, deixando dejetos e vestimentas, e até mesmo o cadáver de um felino em

decomposição em meio a um imenso aglomerado de resíduos sólidos do último evento realizado no local, ainda em 2020, sob o título Fox Club (FIGURA 28).

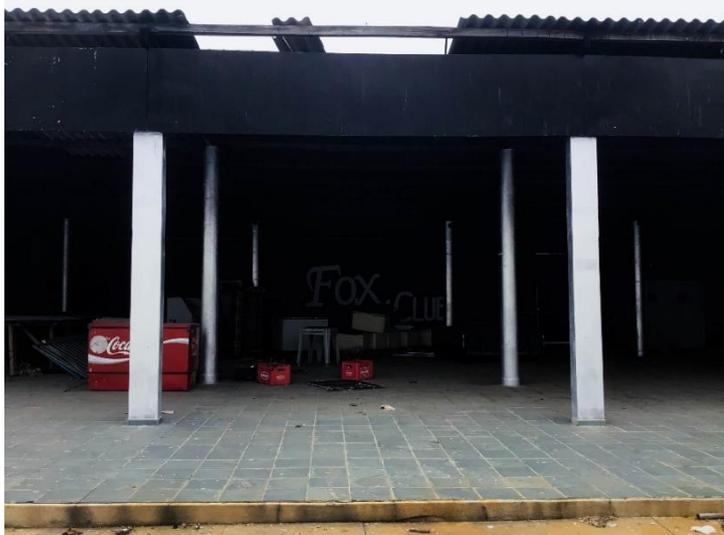
FIGURA 29 — Vista das falhas na cobertura do Salão de Festas

Foram encontradas grandes falhas em todas as coberturas, principalmente no salão de festas e camarote, por ainda utilizarem um padrão de telhas de amianto ultrapassado, aplicadas ainda nos anos 1990 e nunca substituídas (FIGURA 29); além dos forros em plástico PVC⁶ na sala de som e bilheteria (FIGURA 30), que tiveram sua estrutura derrubada pela chuva e pelas visíveis ondulações nas telhas cerâmicas, também nunca substituídas e que apresentam indícios de queda a qualquer momento (FIGURA 31).

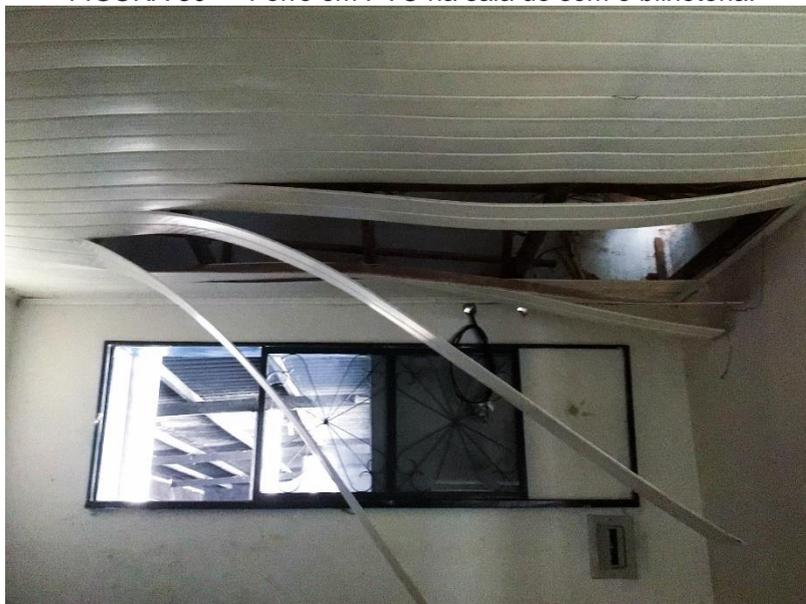
FIGURA 30 — Forro em PVC na sala de som e bilheteria.

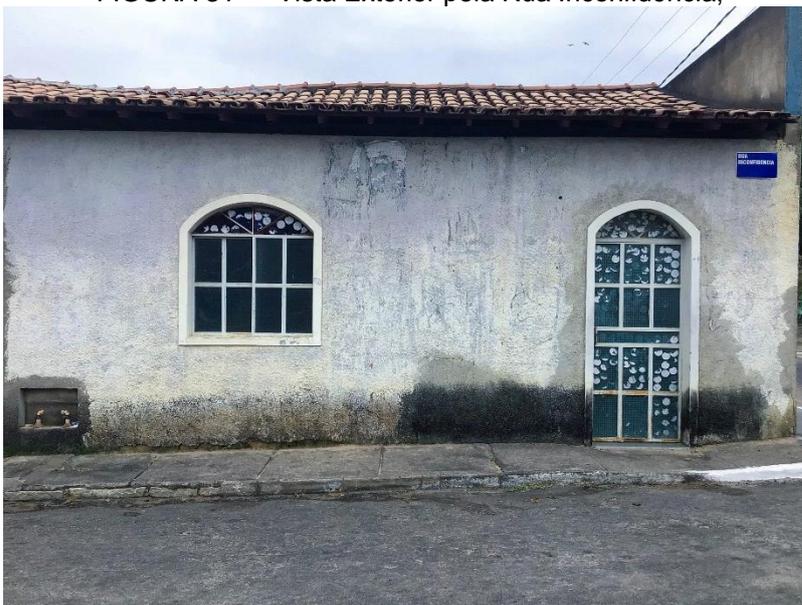
FIGURA 31 — Vista Exterior pela Rua Inconfidência,

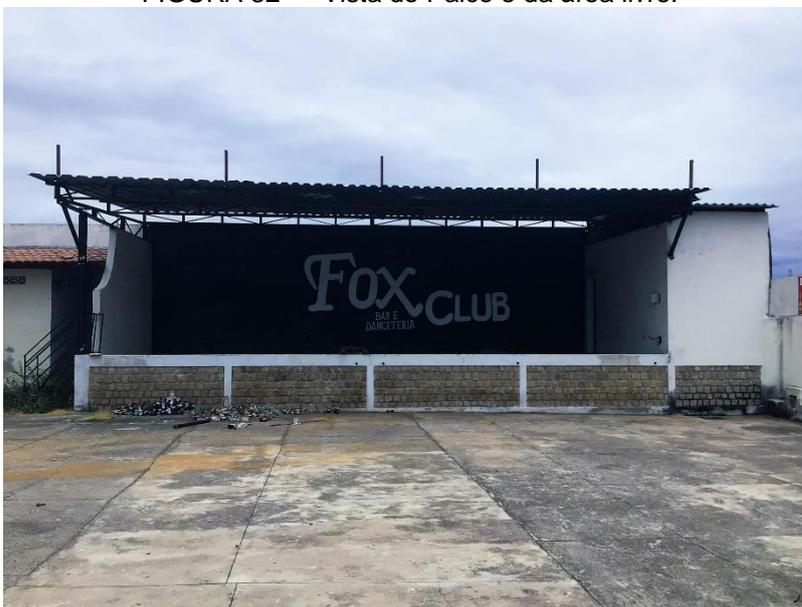
A única exceção é a cobertura do palco, feita em estrutura e telhas metálicas, que permanecem em estado regular, assim como sua alvenaria e piso (FIGURA 32), tendo passado apenas por acabamento em pintura em sua última reforma.

FIGURA 32 — Vista do Palco e da área livre.

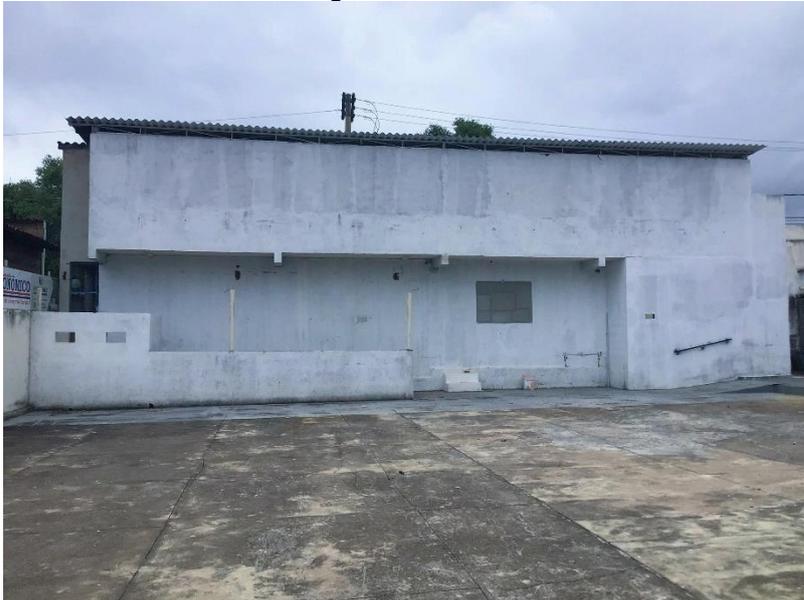
Dentre as mudanças mais drásticas, está o fechamento das aberturas do camarote para o sentido interno (FIGURA 33), alteração feita para que o espaço fosse locado e utilizado individualmente, fato que não ocorreu desde a reforma. Atrás do bloco comercial, sob o antigo camarote, dispõe-se uma pequena área cujo uso destinava-se a revenda de bebidas durante os eventos, com guichê em alvenaria e

uma saída para a Rua Bias Fortes, por meio de uma travessa estreita, sem acabamento e com portões metálicos.

FIGURA 33 — Vista do antigo camarote e fundos do bloco comercial

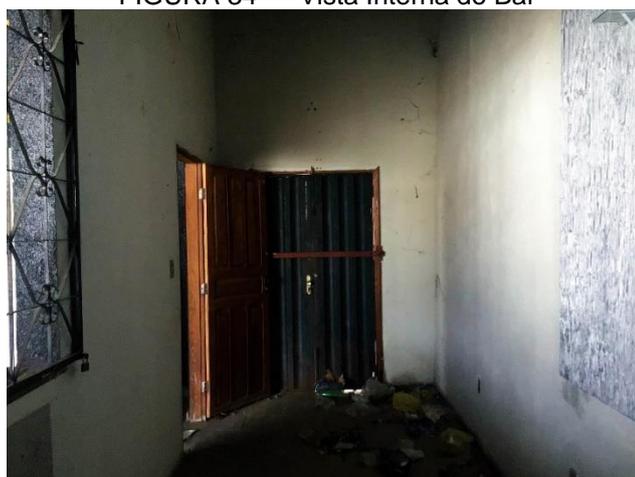
Outro problema encontrado foram as esquadrias localizadas no bar e nos sanitários, apresentando falhas em sua sustentação (FIGURA 34), embora os ambientes ainda apresentem boas condições estruturais em bancadas e alvenarias, e provavelmente necessitem apenas de higienização e leves reparos.

FIGURA 34 — Vista Interna do Bar

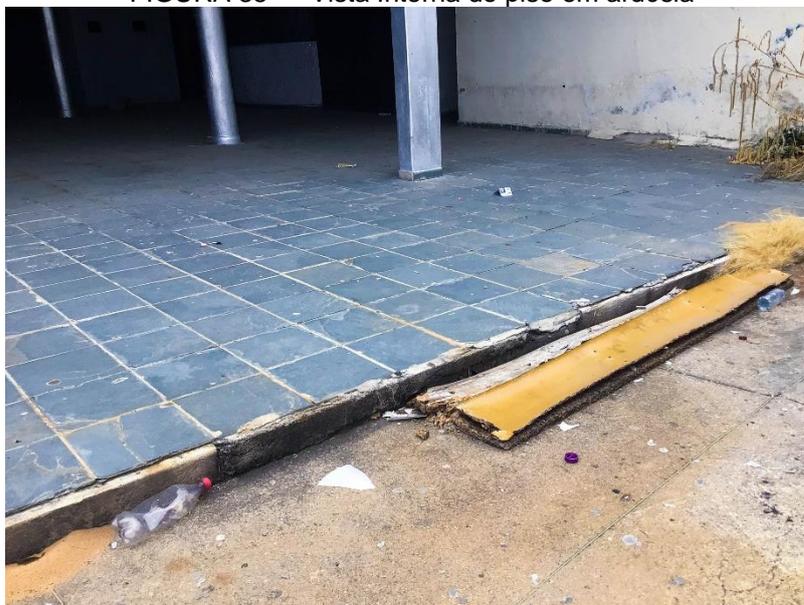
Entretanto, alguns fatores impedem que resíduos não sejam gerados, como o piso em peças de ardósia (FIGURA 35), aplicado nos anos 1990, que atualmente apresenta um dos mais graves sinais de degradação do ambiente, tendo suas camadas expostas por rachaduras e falhas no rejunte, exigindo uma substituição severa das mesmas.

FIGURA 35 — Vista Interna do piso em ardósia

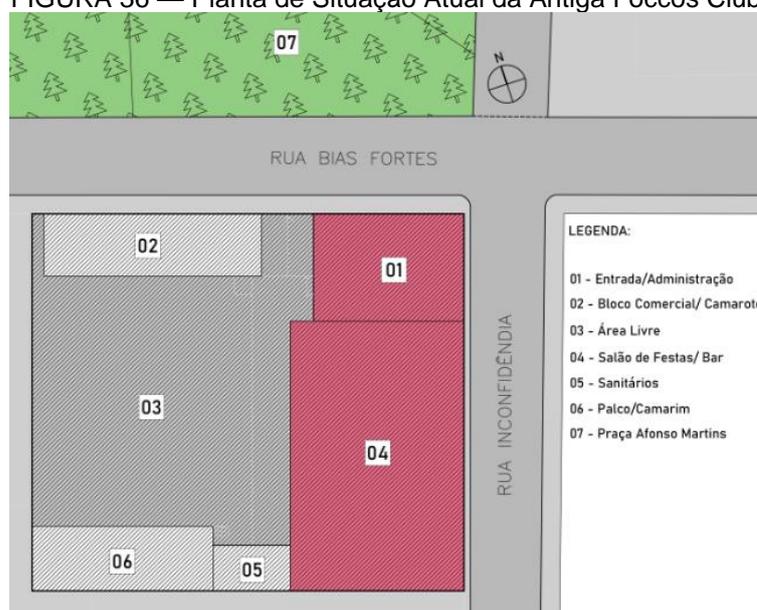
Desta forma, foram tomadas as seguintes decisões projetuais: a manutenção da volumetria já existente, sendo o bloco da boate, paralelo à rua Inconfidência (FIGURA 36), considerado o corpo histórico do projeto que deve ser preservado como prioridade, restaurando ambas as fachadas em favor da memória coletiva, com o seu padrão residencial ilustrado nas fotografias da época.

FIGURA 36 — Planta de Situação Atual da Antiga Foccos Club.

Da estrutura restante do edifício, apenas o bloco comercial com o antigo camarote e fachada para a rua Bias Fortes deverá ser demolido, pois apresenta sinais de inacabamento, motivo pelo qual não possui um bom estado de conservação ou sequer proporções mínimas para qualquer tipo de uso coletivo. Sua área se tornará espaço para um novo edifício, unido com a área descoberta e com o palco, ganhando

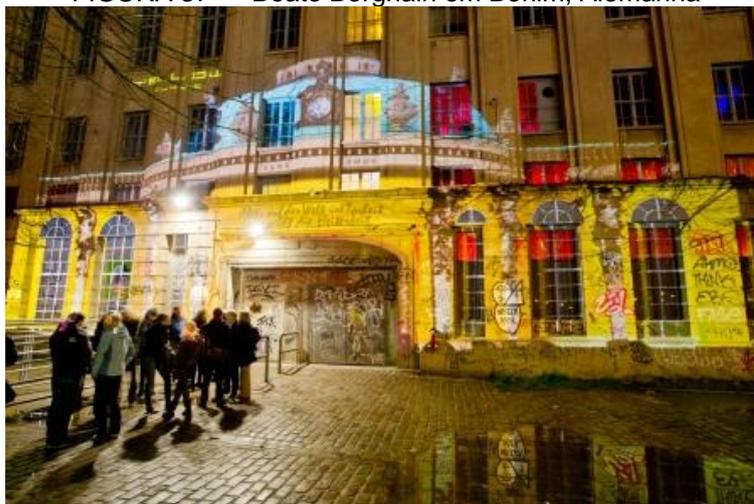
Localizada em Berlim (Alemanha), a Boate *Berghain* foi o resultado de uma intervenção feita pelo escritório de arquitetura Studio Karhard, formado pelos arquitetos Thomas Karsten e Alexandra Erhard, por volta de 2004. Antes da intervenção, o ambiente, que antes funcionara como uma antiga usina elétrica (FIGURA 37), encontrava-se abandonado. De acordo com Rogers (2014), o edifício, originalmente construído em 1953, fez parte do processo de reconstrução do pós-guerra da Alemanha Oriental e foi abandonado no final dos anos 1980. Os arquitetos responsáveis pelo *retrofit* respeitaram a estética arquitetônica classicista soviética existente na usina, utilizando de projeções visuais computadorizadas, principalmente nas fachadas, para proporcionar uma frequente variação de sensações na clientela.

FIGURA 37 — Boate Berghain em Berlim, Alemanha

Muitos dos elementos utilizados na usina ainda podem ser encontrados em várias partes do estabelecimento, como máquinas e fiações antigas, deixados propositalmente pelos arquitetos para fortalecer a ambientação industrial e *underground*. No entanto, a maior parte dos pisos internos foi modernizada com palcos, bares, pistas de dança e iluminação, abrigando todos os tipos de atmosferas possíveis para uma boate, trazendo carga musical e cultural variada para seus frequentadores.

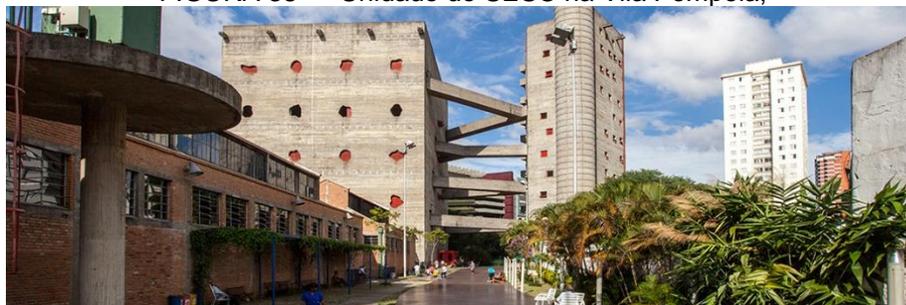
O edifício escolhido foi a unidade do SESC (Serviço Social do Comércio) no distrito de Água Branca, da zona oeste de São Paulo capital, também denominado SESC Pompeia (FIGURA 38). Ele foi projetado pela ilustre arquiteta Lina Bo Bardi, entre os anos 1982 e 1986, utilizando a técnica *retrofit* para requalificar uma antiga fábrica de tambores que logo se expandiu para mais dois novos edifícios, atingindo

FIGURA 38 — Unidade do SESC na Vila Pompeia,

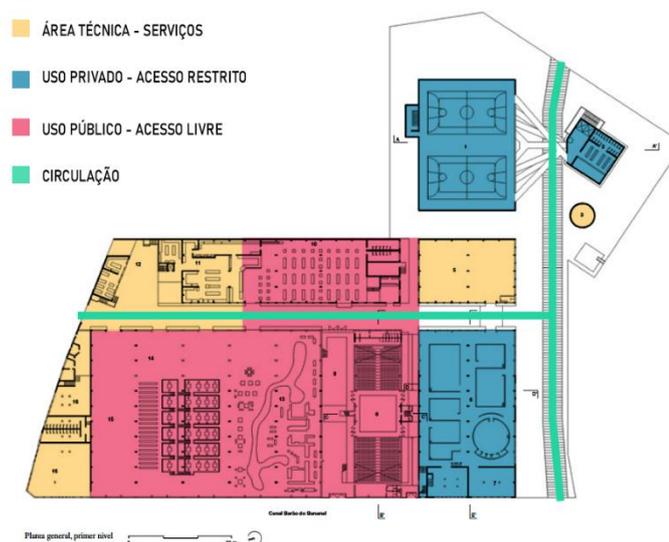
Esta unidade do SESC destaca-se entre as demais espalhadas pelo Brasil, principalmente pelo seu estilo industrial grosseiro, e pela flexibilidade de ambientes, entre áreas esportivas, piscinas, bares e restaurantes, estúdios para arte e fotografia, teatro e dança, além de biblioteca, oficinas e áreas de exposição. Embora os edifícios projetados posteriormente por Lina destinem-se para o uso privado dos associados ao SESC, a maior parte do uso está livre para uso público (FIGURA 39), respeitando todas as classes sociais e diversidades.

FIGURA 39 — Planta Baixa de Uso do SESC Pompeia

O programa de necessidades do SESC pode ser resumido em três áreas: área técnica e de serviços, área de uso privado e área de uso público. Na tabela seguinte

(FIGURA 40), é possível ver a subdivisão dessas áreas, de acordo com as cores representadas na figura 39.

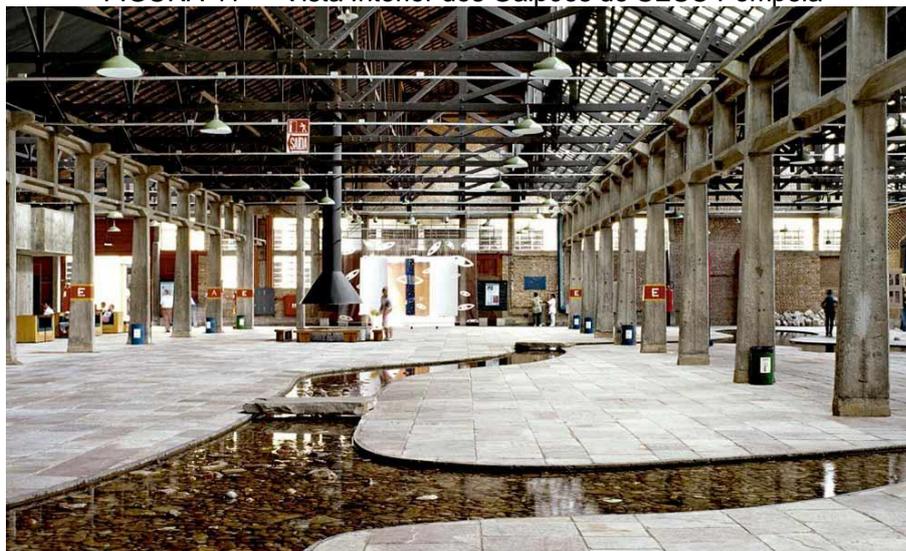
Além do programa de necessidades, o SESC oferece também uma vasta referência de materiais e combinações estéticas (FIGURA 41), como os tijolos maciços nas paredes da antiga fábrica de tambores e seus telhados aparentes, sustentados por treliças de madeira em pilares de concreto armado, utilizando telhas translúcidas em determinados pontos para promover a iluminação natural.

FIGURA 41 — Vista Interior dos Galpões do SESC Pompeia

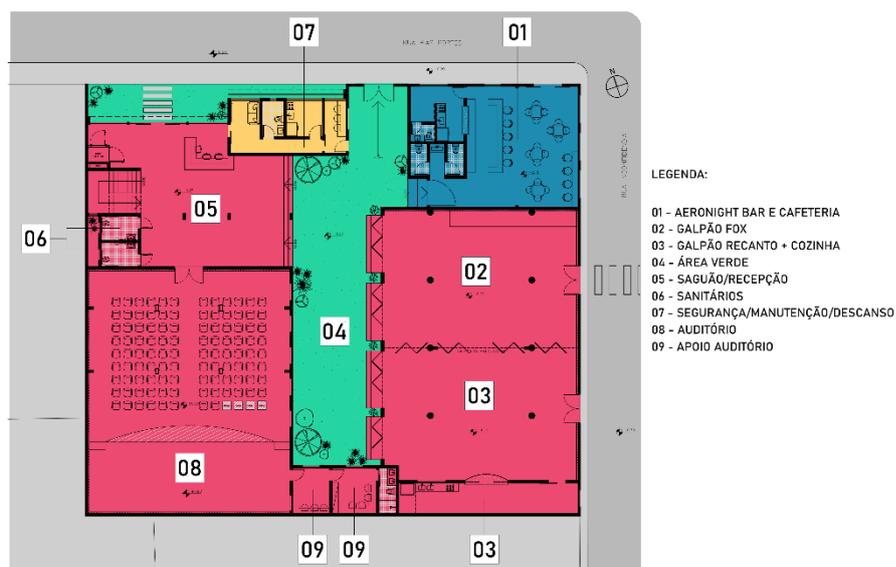
Partindo do pressuposto de restaurar e preservar a estética da Foccos Club dos anos 1990, os espaços foram distribuídos com o intuito de conservar a estrutura externa em alvenaria já existente da administração e do salão de dança, promovendo assim uma divisão sobre o ambiente, transformando-o em dois galpões, buscando a possibilidade de utilizá-los simultaneamente para diferentes situações. Ambos podendo ser acessados pela rua Inconfidência ou pelo interior do Repositório (FIGURA 43).

FIGURA 43 – Setorização da Proposta de Intervenção para o térreo

Na figura é possível destacar que o bloco amarelo, referente ao setor de serviço dos funcionários do Repositório é a única área restrita ao público, diferentemente dos galpões e até mesmo do bar, em azul. Esse padrão se repete no primeiro pavimento (FIGURA 44), onde foi posicionada a Biblioteca Municipal, mas muda totalmente de aspecto no segundo pavimento, espaço reservado para a Rádio Comunitária (FIGURA 45) que, embora também seja destinada à população, possui algumas restrições de circulação em razão das necessidades voltadas ao isolamento de ruídos e sons externos.

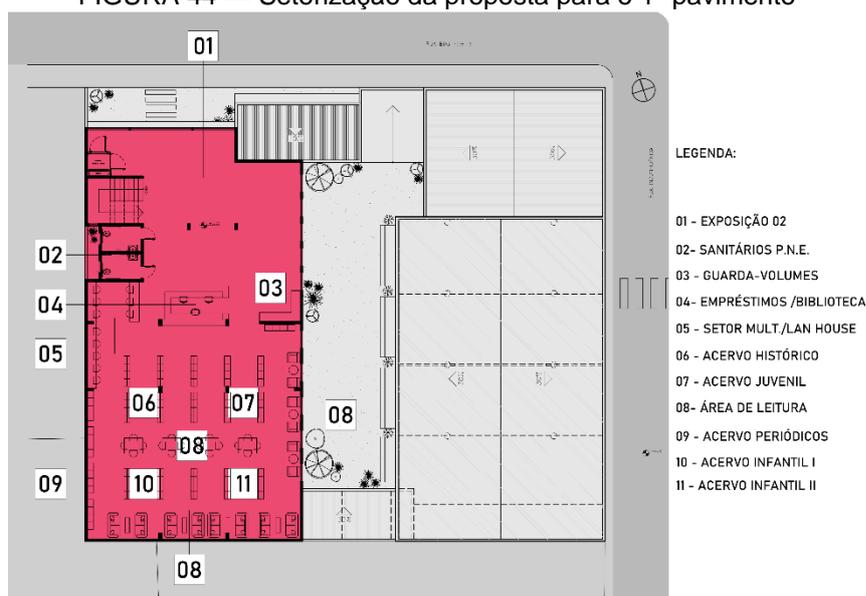
FIGURA 44 — Setorização da proposta para o 1º pavimento

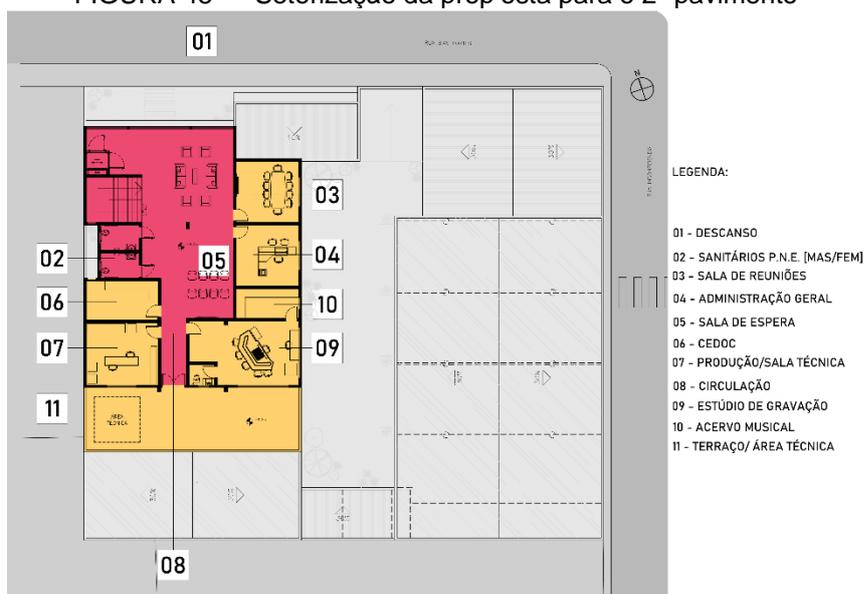
FIGURA 45 — Setorização da prop'osta para o 2º pavimento

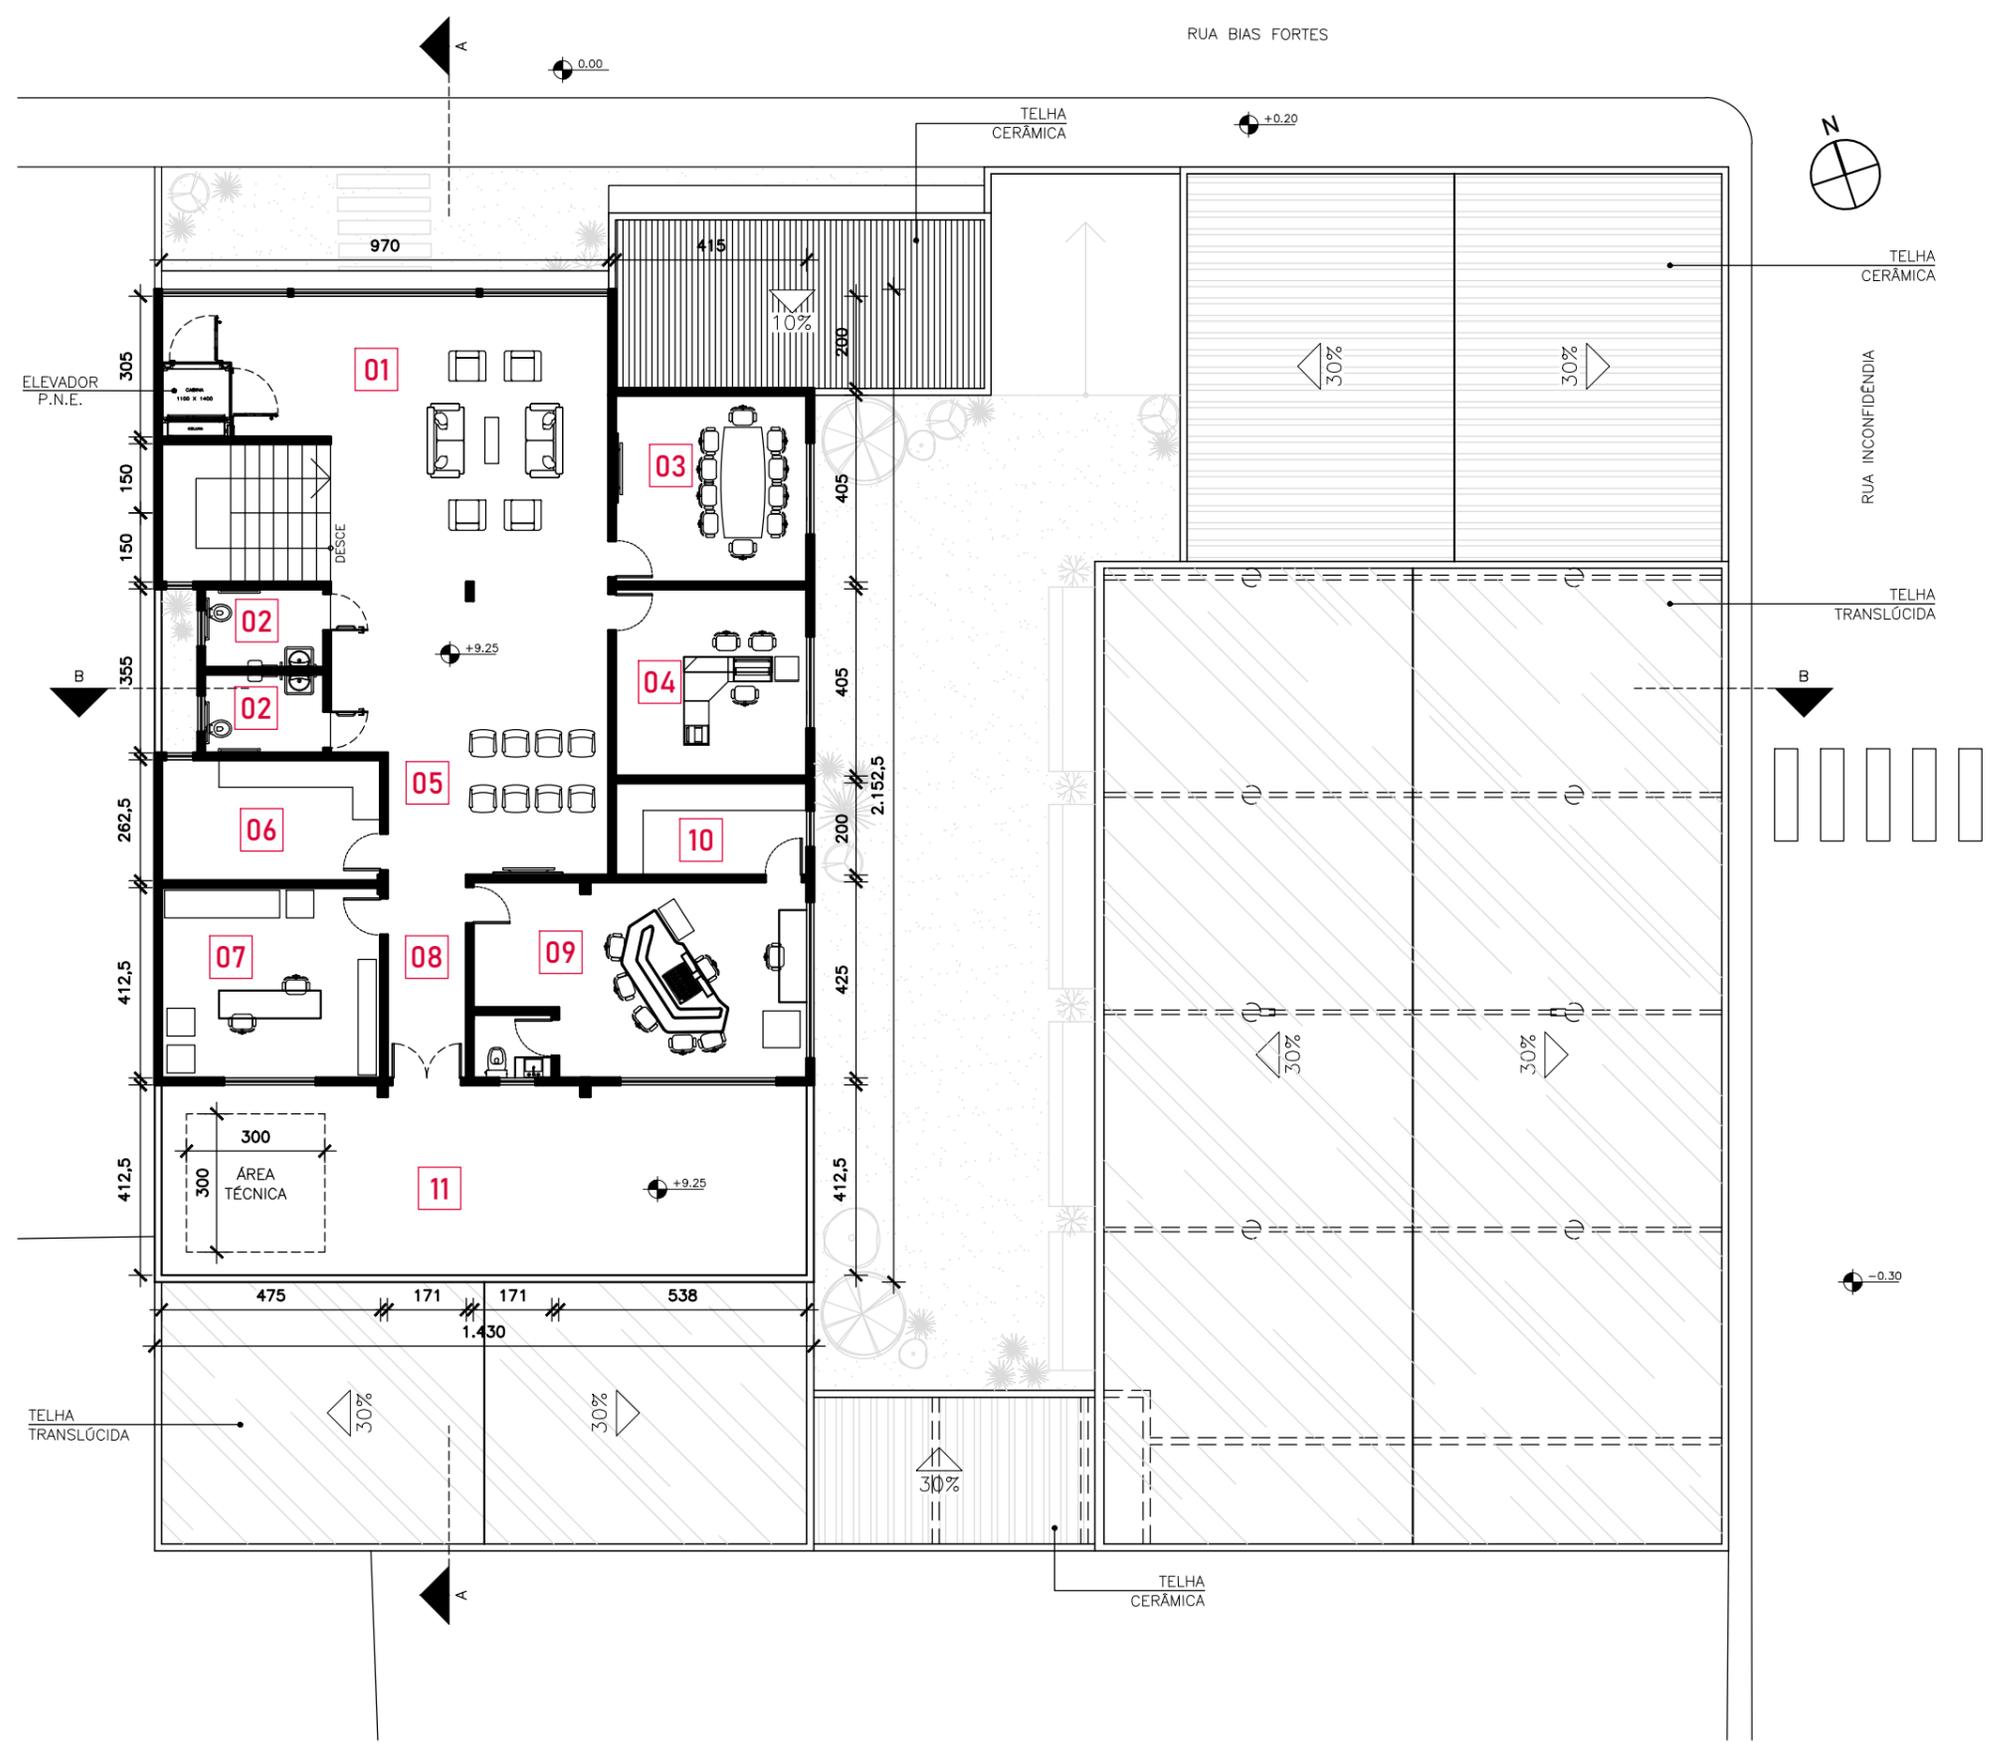
PLANTA BAIXA - 2º PVTO.
 ESC.: 1/150

- LEGENDA:
- 01 - DESCANSO - 70,89m²
 - 02 - SANITÁRIOS P.N.E. [MAS/FEM] - 8,78m²
 - 03 - SALA DE REUNIÕES - 16,7 m²
 - 04 - ADMINISTRAÇÃO GERAL - 16,80m²
 - 05 - SALA DE ESPERA - 12,72m²
 - 06 - CEDOC - 12,46m²
 - 07 - PRODUÇÃO/SALA TÉCNICA - 19,58m²
 - 08 - CIRCULAÇÃO - 7,52m²
 - 09 - ESTÚDIO DE GRAVAÇÃO - 30,23m²
 - 10 - ACERVO MUSICAL - 8,30m²
 - 11 - TERRAÇO/ ÁREA TÉCNICA - 57,48m²

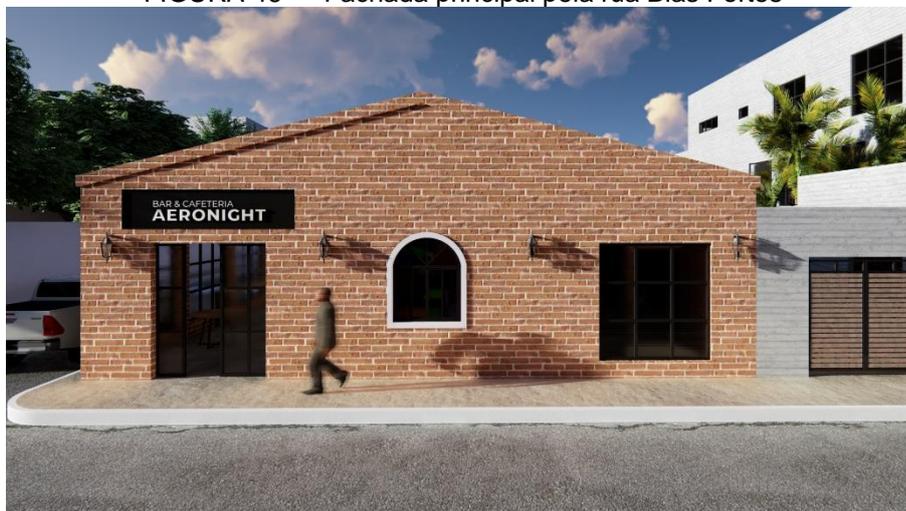
FIGURA 46 — Fachada principal pela rua Bias Fortes

Portanto, o projeto não se limitou à preservação completa do material existente, desfazendo-se das alterações que descaracterizaram o ambiente e restaurando as marcas visuais presentes na memória afetiva do público que frequentava o local (FIGURA 46).

Como visto anteriormente, ambas as fachadas sofreram adaptação, embora o norteador deste projeto permaneça sendo a preservação da memória visual. Ficou nítido durante o estudo sobre o histórico da edificação que a fachada voltada para a rua Bias Fortes foi a que mais sofreu alterações ao longo do tempo, perdendo suas características mais importantes e de maior destaque.

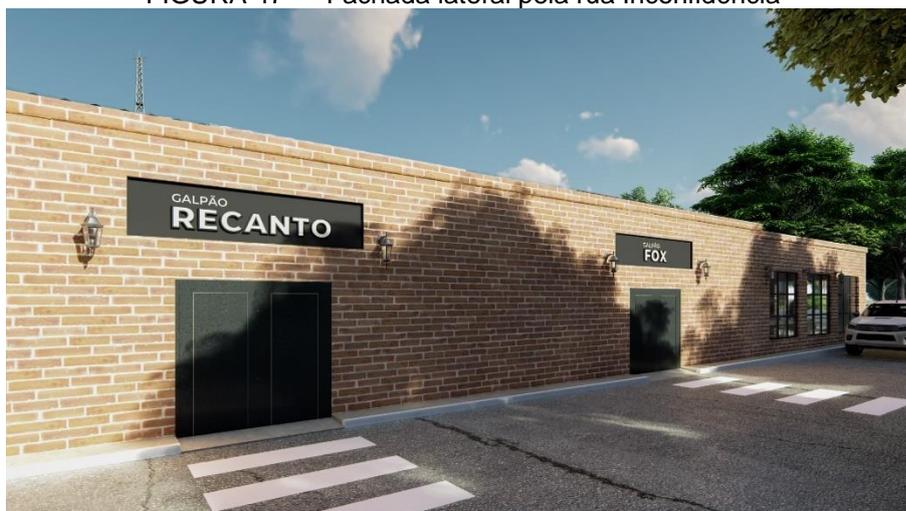
FIGURA 47 — Fachada lateral pela rua Inconfidência

O estado de conservação e dimensões das esquadrias atuais exigiu uma substituição das mesmas, e com isto, a adição de novas aberturas para uma melhor iluminação e circulação de ar nos ambientes internos, principalmente na área do bar que, diferentemente dos galpões, não recebeu telhas translúcidas para melhor iluminação zenital. Embora estes últimos tenham recebido acessos pela fachada da rua Inconfidência (FIGURA 47), não receberam janelas, por conta da iluminação natural já citada.

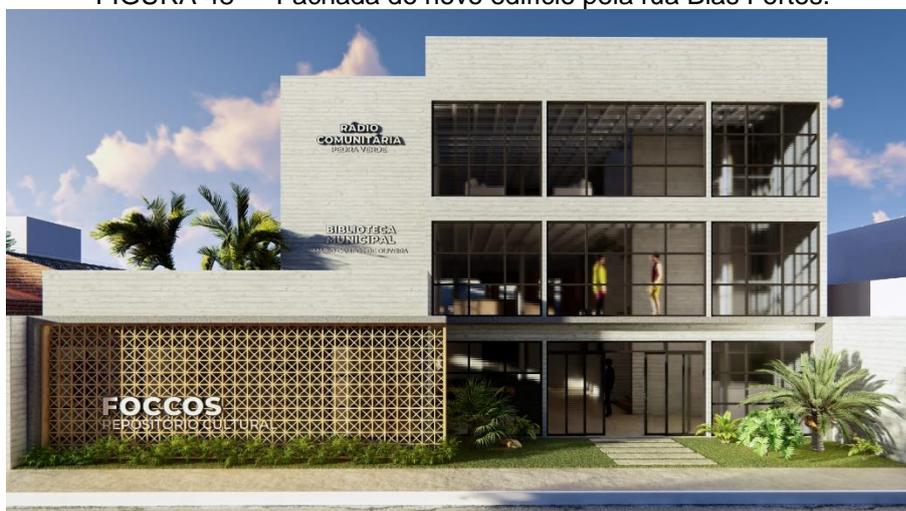
FIGURA 48 — Fachada do novo edifício pela rua Bias Fortes.

O novo edifício, substituindo o antigo bloco comercial recebeu uma fachada composta a partir de elementos que pudessem mesclar-se à nova estética da área reabilitada, contemplando materiais como o concreto bruto e madeira, além das esquadrias em alumínio e vidro fantasia texturizado (FIGURA 48).

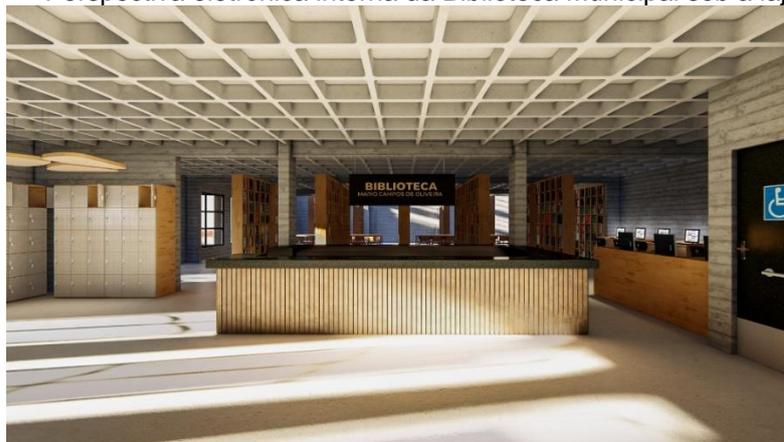
FIGURA 49 — Perspectiva eletrônica interna da Biblioteca Municipal sob a laje nervurada.

Sendo assim, a alternativa mais apropriada foi a utilização da laje nervurada (FIGURA 49), que embora possua baixo custo pela economia em concreto, garante a sustentação de vãos em grande escala, obtendo também valor arquitetônico com sua aparência distinta.

Outro detalhe foi o interior do auditório, que necessitava de espaço para distribuir poltronas uniformemente, além de espaços livres pessoas com necessidades especiais, como exigido pelo Decreto Nº 9.404⁹ da Lei Brasileira de Inclusão da Pessoa com Deficiência (Estatuto da Pessoa com Deficiência). Para a aplicação de pavimentos superiores, seria necessária a reestruturação do palco e área livre, recebendo pilares e uma laje apropriada para melhor sustentação dos grandes vãos.

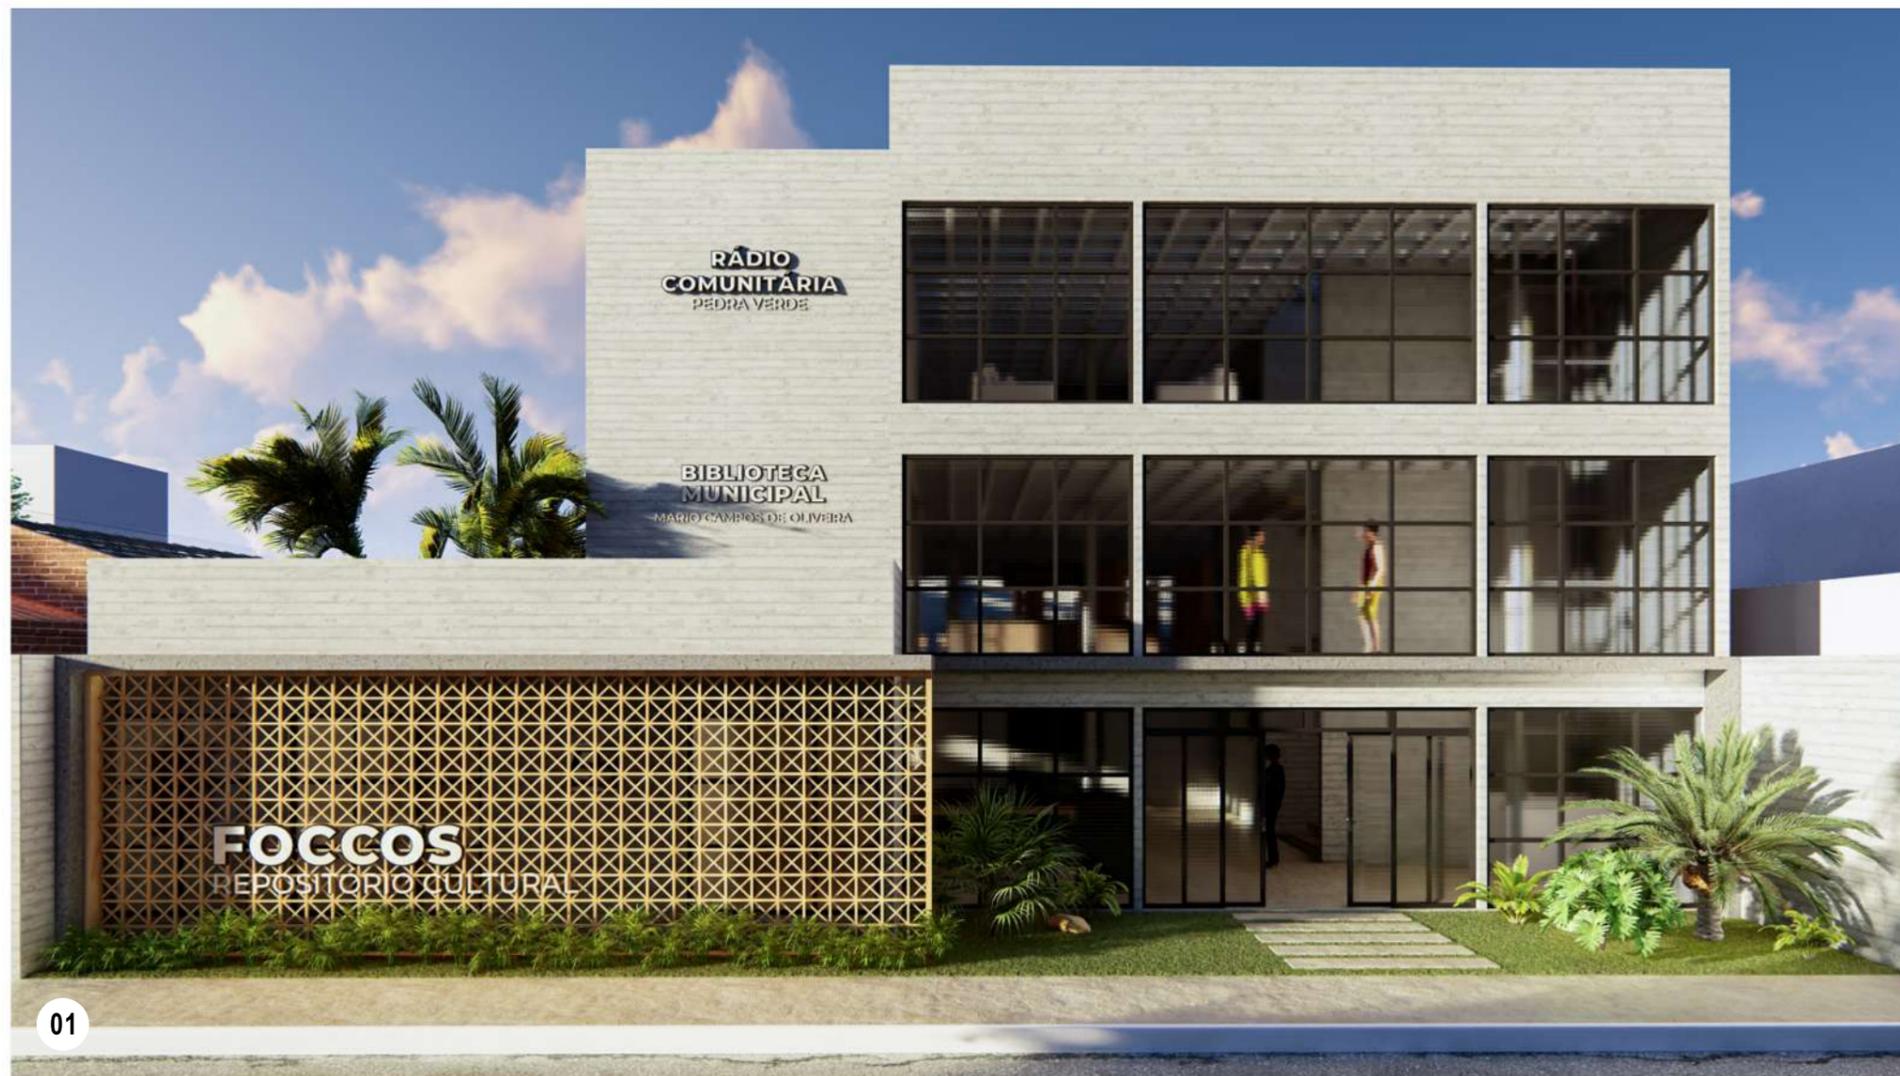
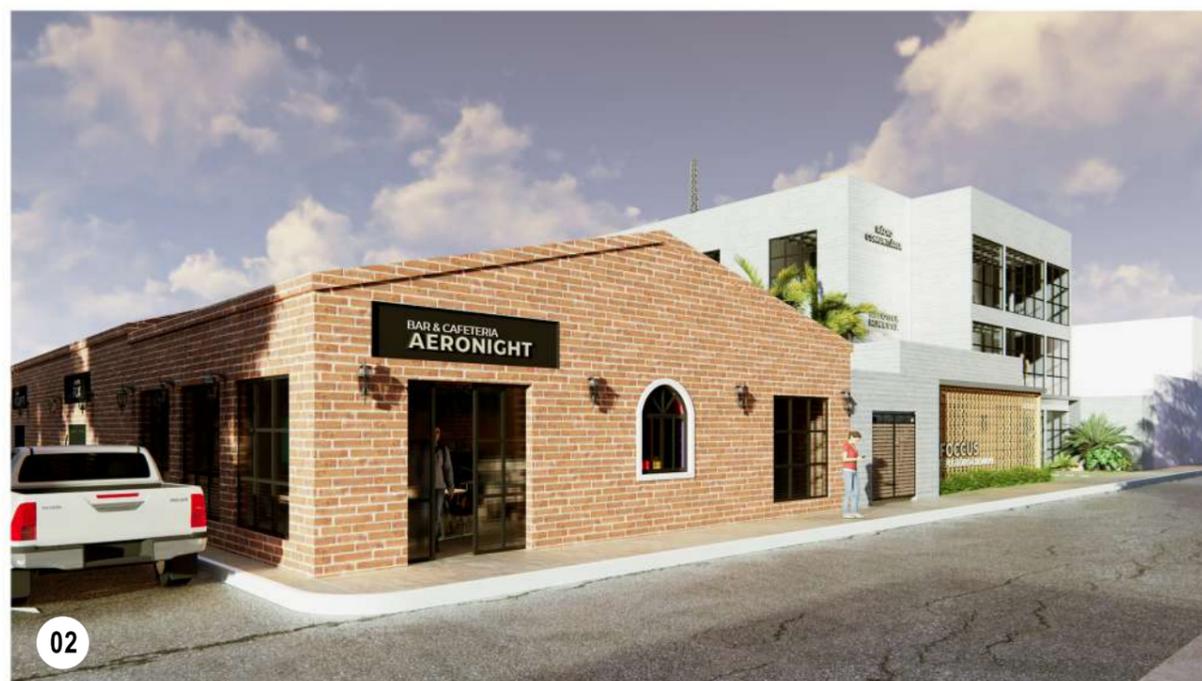
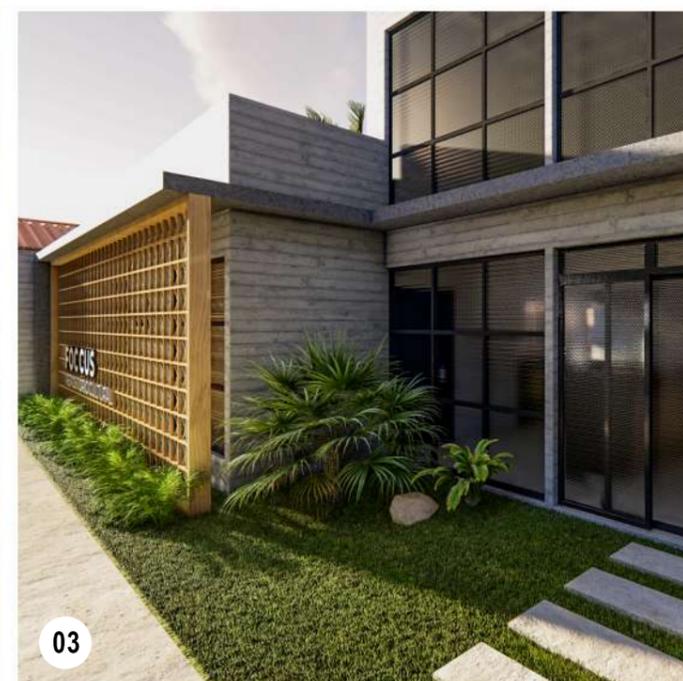
01 — FACHADA PRINCIPAL PARCIAL, REPOSITÓRIO CULTURAL FOCCOS, VIA RUA BIAS FORTES; 02 — FACHADA PRINCIPAL PARCIAL, AERONIGHT BAR E CAFETERIA, VIA RUA BIAS FORTES; 3 — DETALHE PAISAGÍSTICO DA FACHADA PRINCIPAL.
