**FACULDADE PRESIDENTE ANTÔNIO CARLOS
ARQUITETURA E URBANISMO**

**RETROFIT ARQUITETÔNICO NA REABILITAÇÃO DE EDIFICAÇÕES
OBSOLETAS - ANTIGA DANCETERIA FOCCOS CLUB EM ITAOBIM – MG**

Monografia apresentada à Faculdade Presidente Antônio Carlos de Teófilo Otoni, como requisito parcial para obtenção do título de Bacharel em Arquitetura e Urbanismo.

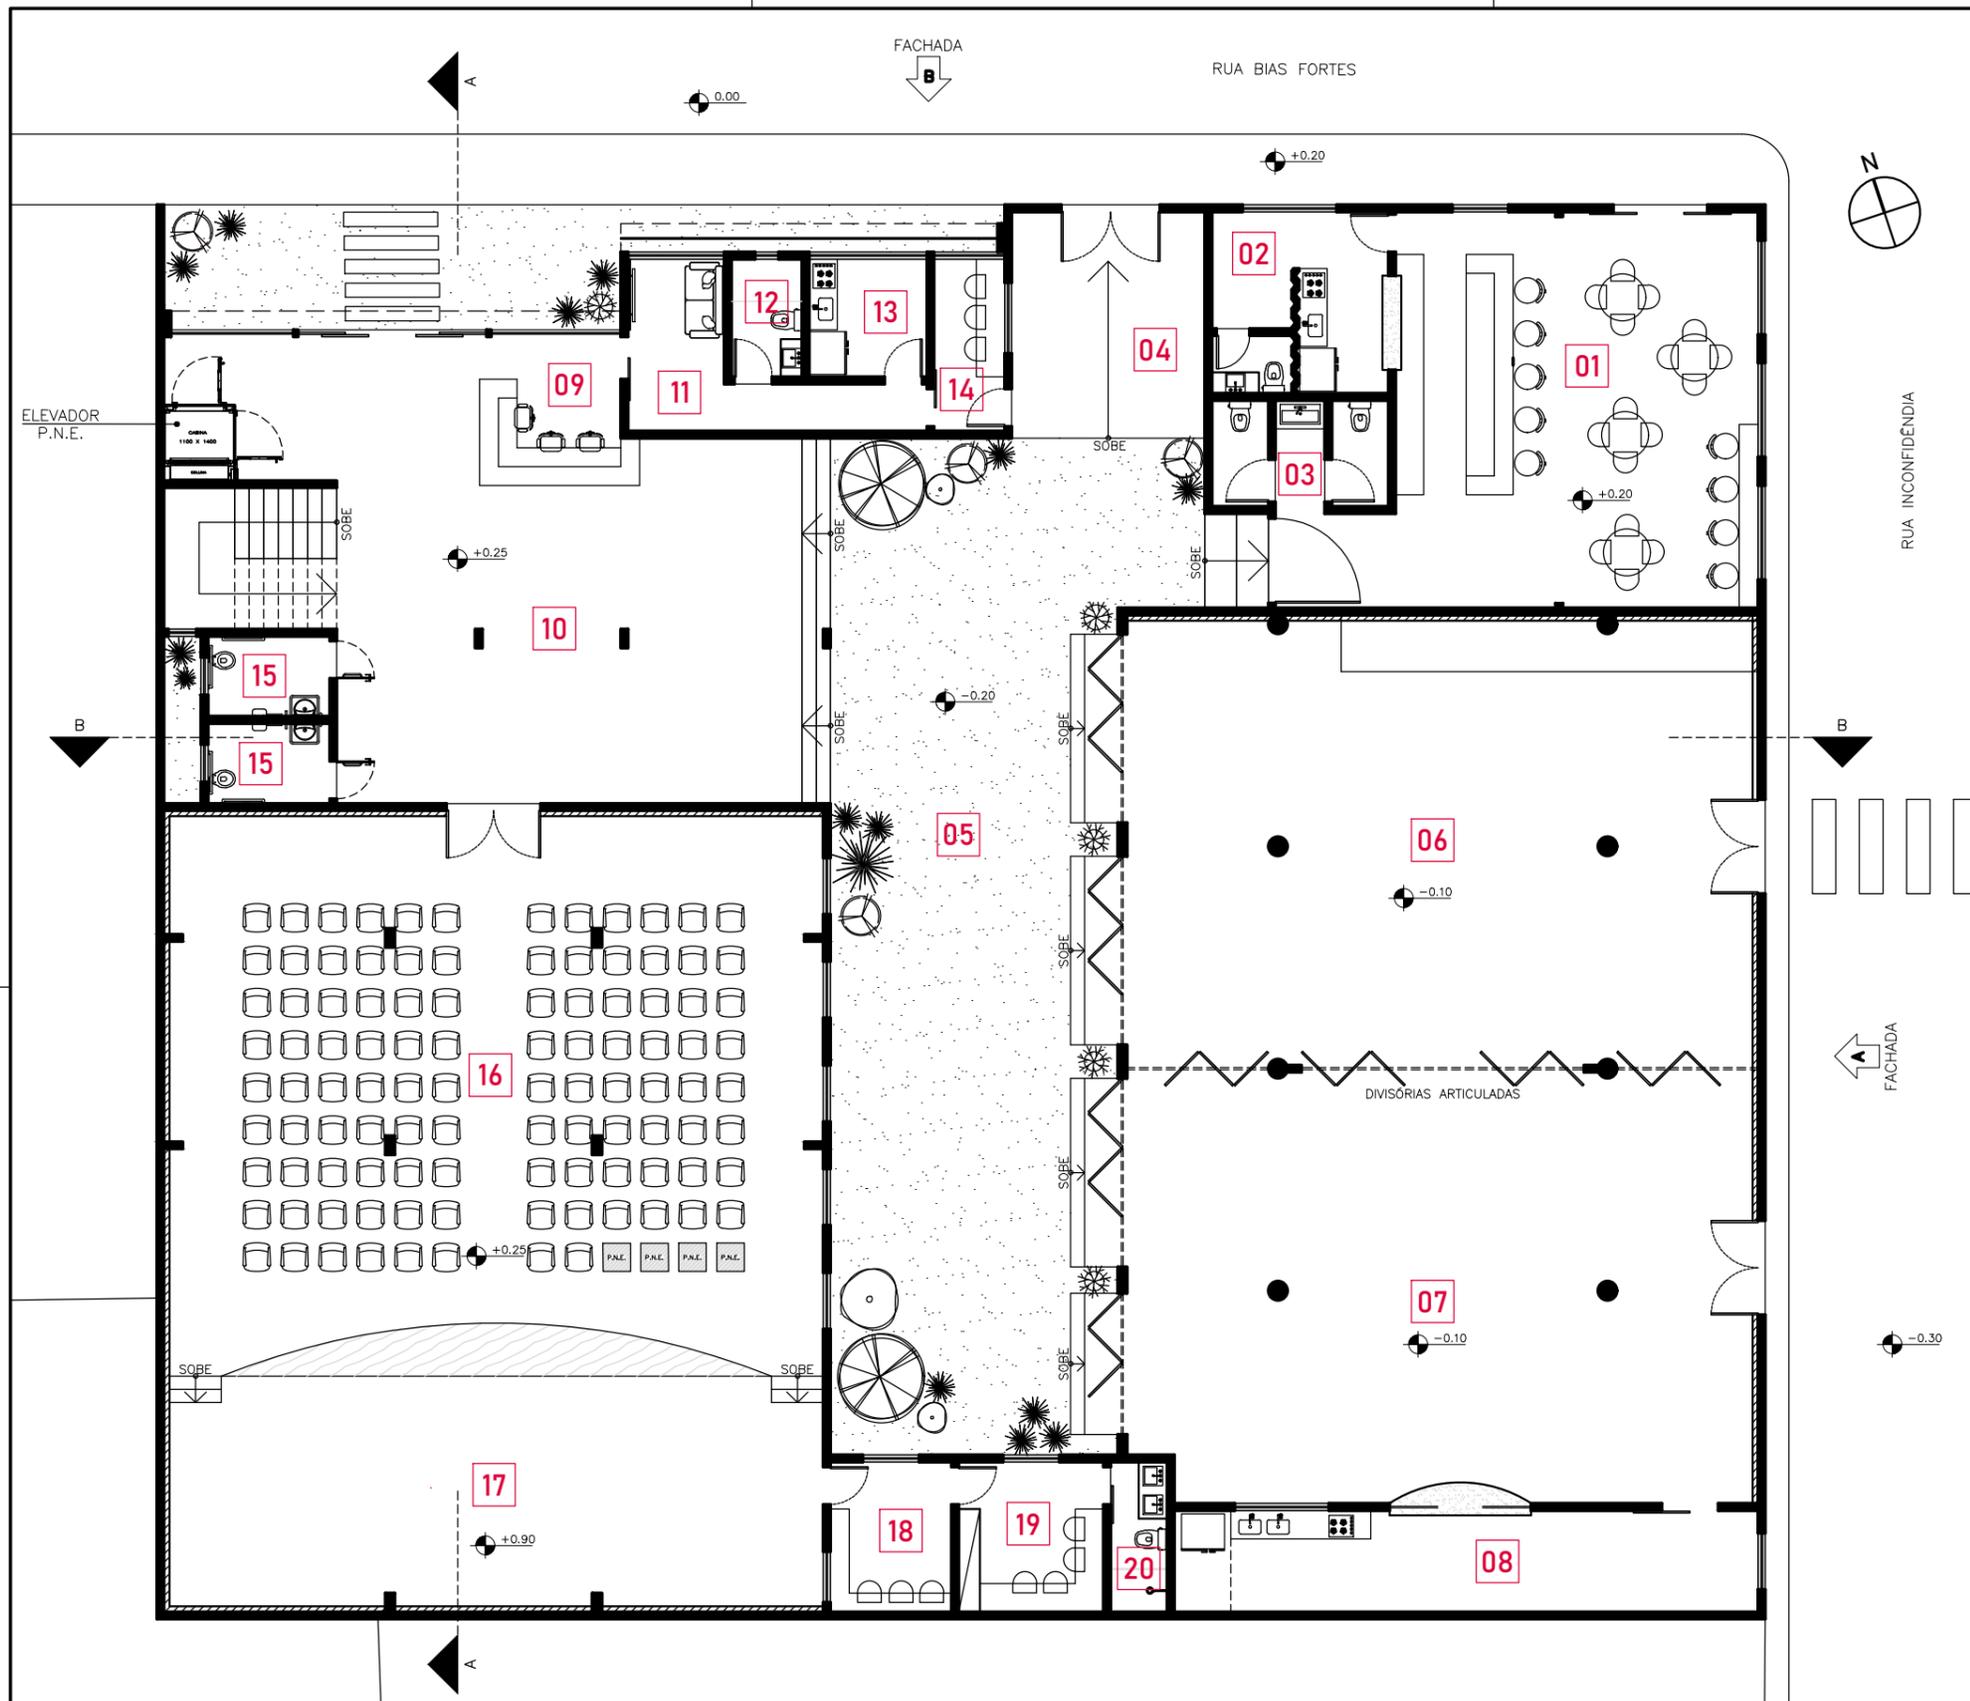
PLANTA BAIXA - TÉRREO
 ESC.: 1/150

- LEGENDA:
- 01 - AERONIGHT BAR E CAFETERIA - 69,78m²
 - 02 - COZINHA/ BAR - 14,34m²
 - 03 - SANITÁRIOS/ BAR - 8,18m²
 - 04 - RAMPA DE ENTRADA - 19,68m²
 - 05 - ÁREA VERDE - 123,12m²
 - 06 - GALPÃO FOX - 128,70m²
 - 07 - GALPÃO RECANTO - 122,31m²
 - 08 - COZINHA /GALPÃO RECANTO - 26,66m²
 - 09 - RECEPÇÃO - 24,15m²
 - 10 - ÁREA DE EXPOSIÇÃO 01 - 81,22m²
 - 11 - DESCANSO FUNCIONÁRIOS - 11,78m²
 - 12 - SANITÁRIO FUNCIONÁRIOS - 3,76m²
 - 13 - COZINHA FUNCIONÁRIOS - 6,25m²
 - 14 - PORTARIA - 5,47m²
 - 15 - SANITÁRIOS P.N.E. [MAS/FEM] - 8,78m²
 - 16 - AUDITÓRIO R2 - 167,76m²
 - 17 - PALCO - 69,87m²
 - 18 - CABINE DE APOIO - 8,18m²
 - 19 - CAMARIM DE APOIO - 9,77m²
 - 20 - SANITÁRIO DE APOIO - 3,81m²

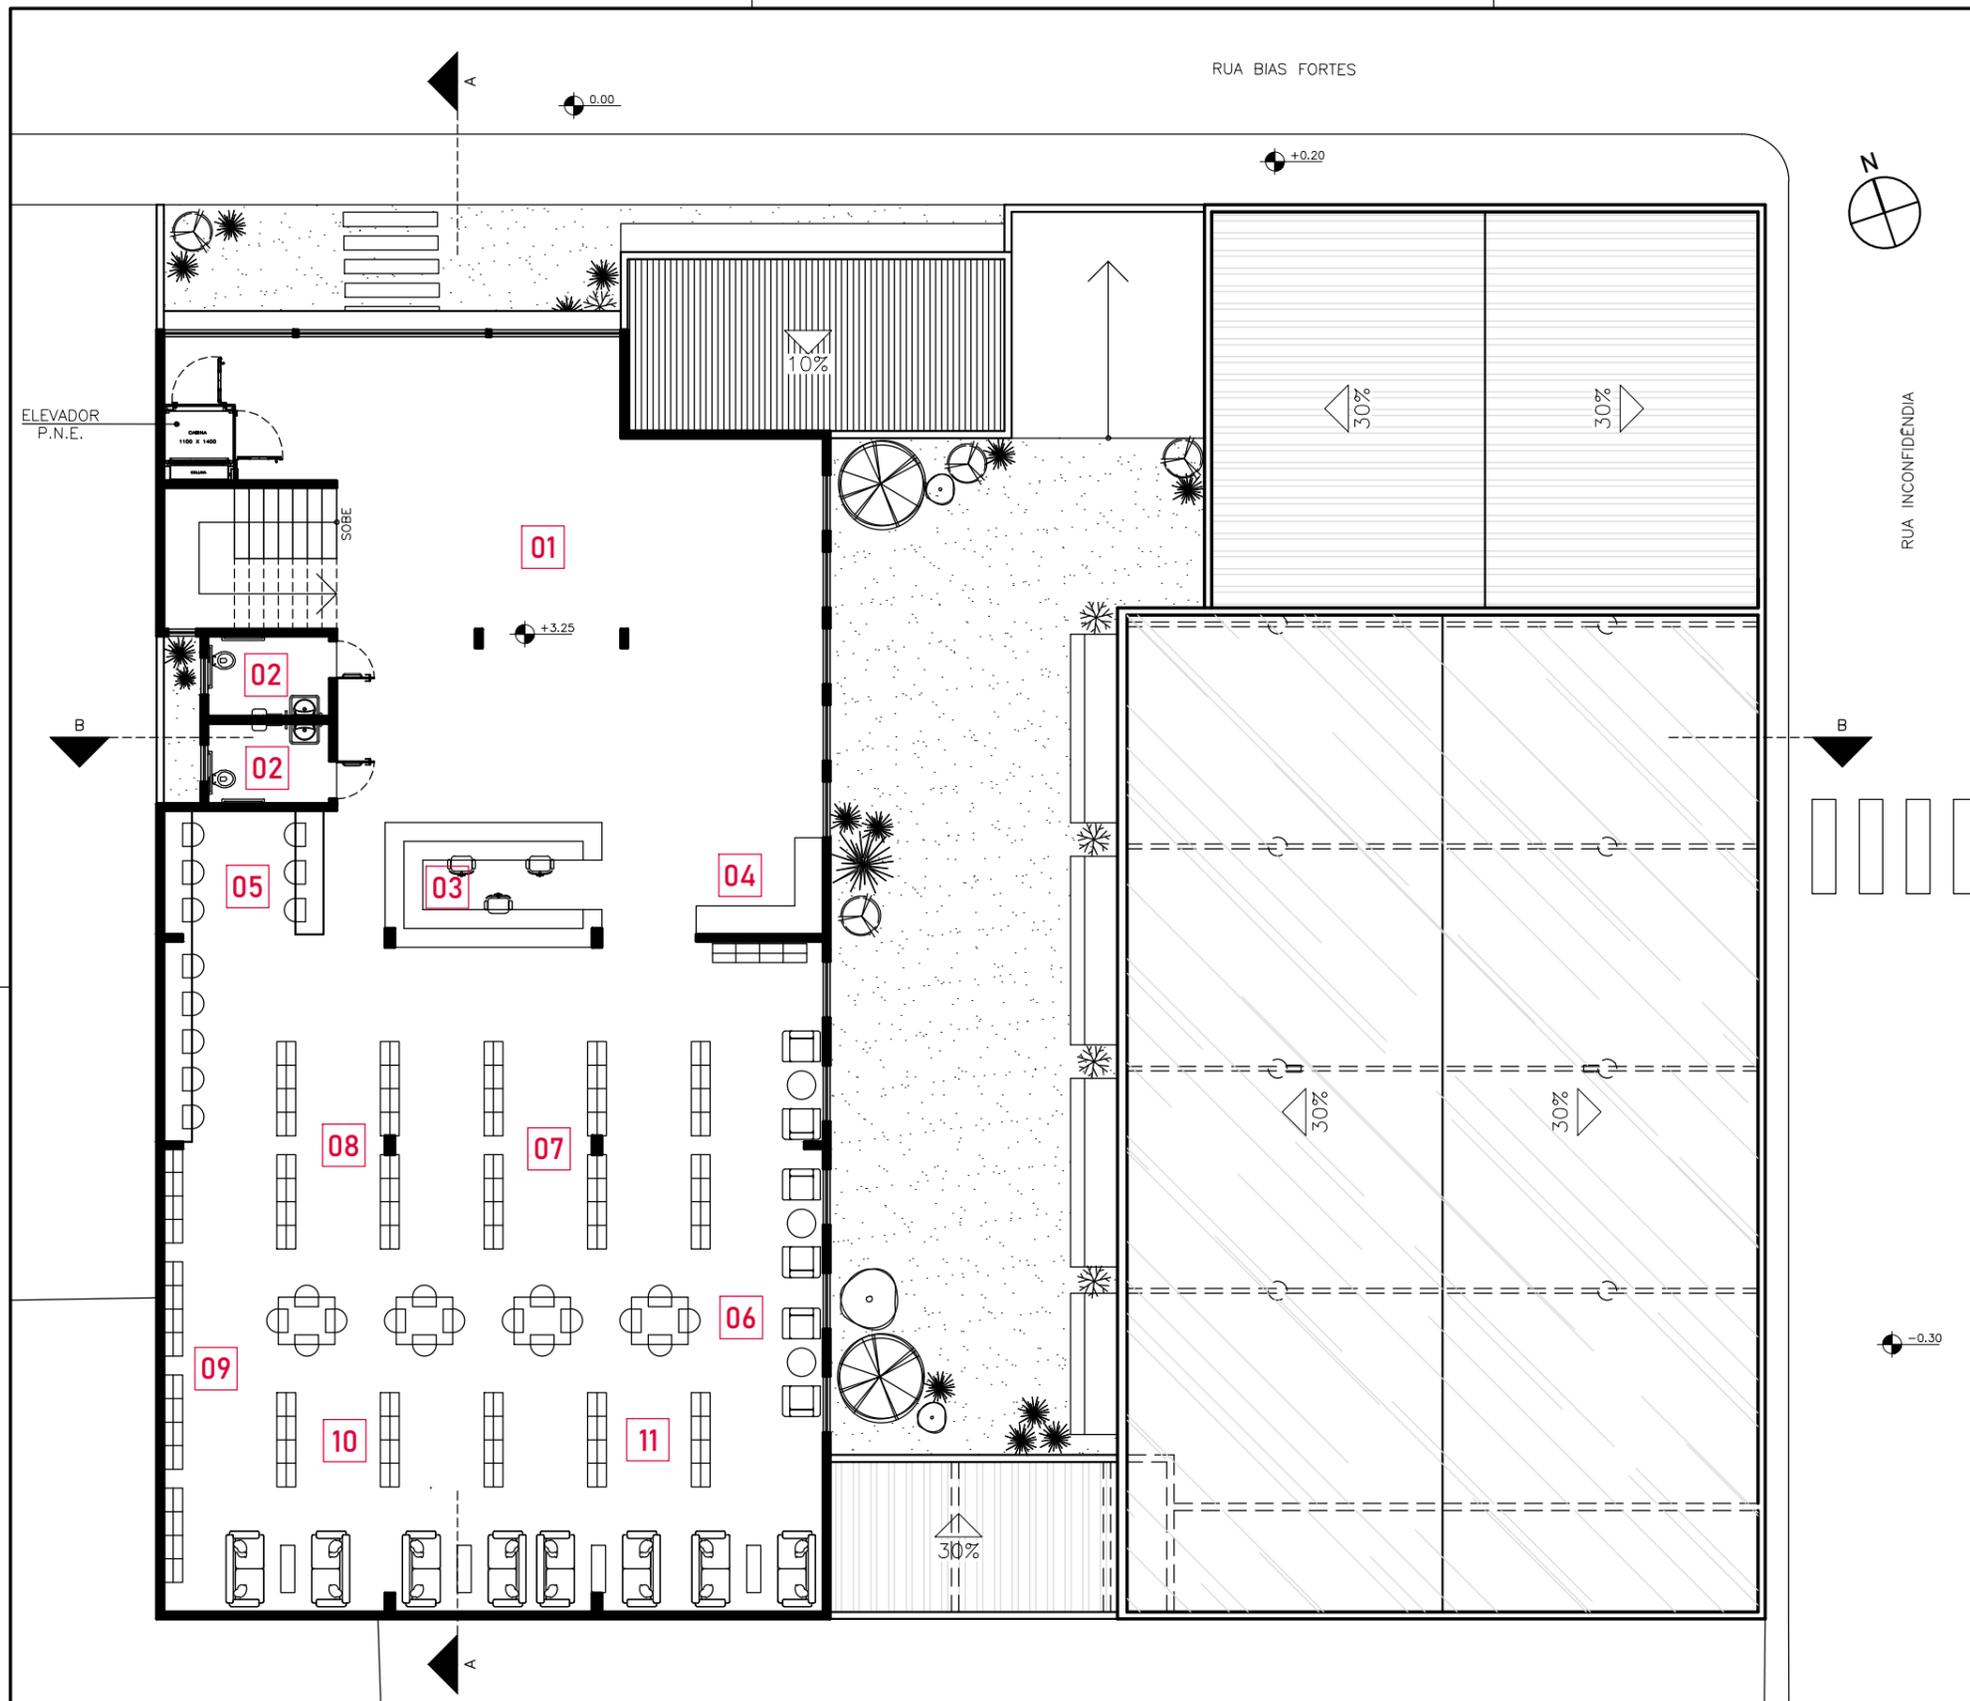
- 01 - EXPOSIÇÃO 02 - 105,75m²
- 02 - SANITÁRIOS P.N.E. [MAS/FEM] - 8,78m²
- 03 - EMPRÉSTIMOS / BIBLIOTECA - 22,92m²
- 04 - GUARDA-VOLUMES / BIBLIOTECA - 1,15m²
- 05 - SETOR MULT./LAN HOUSE / BIBLIOTECA - 21,63m²
- 06 - ÁREA DE LEITURA / BIBLIOTECA - 93,51m²
- 07 - ACERVO JUVENIL - 28,76m²
- 08 - ACERVO HISTÓRICO - 27,45m²
- 09 - ACERVO PERIÓDICOS - 17,51m²
- 10 - ACERVO INFANTIL I - 9,13m²
- 11 - ACERVO INFANTIL II - 9,13m²

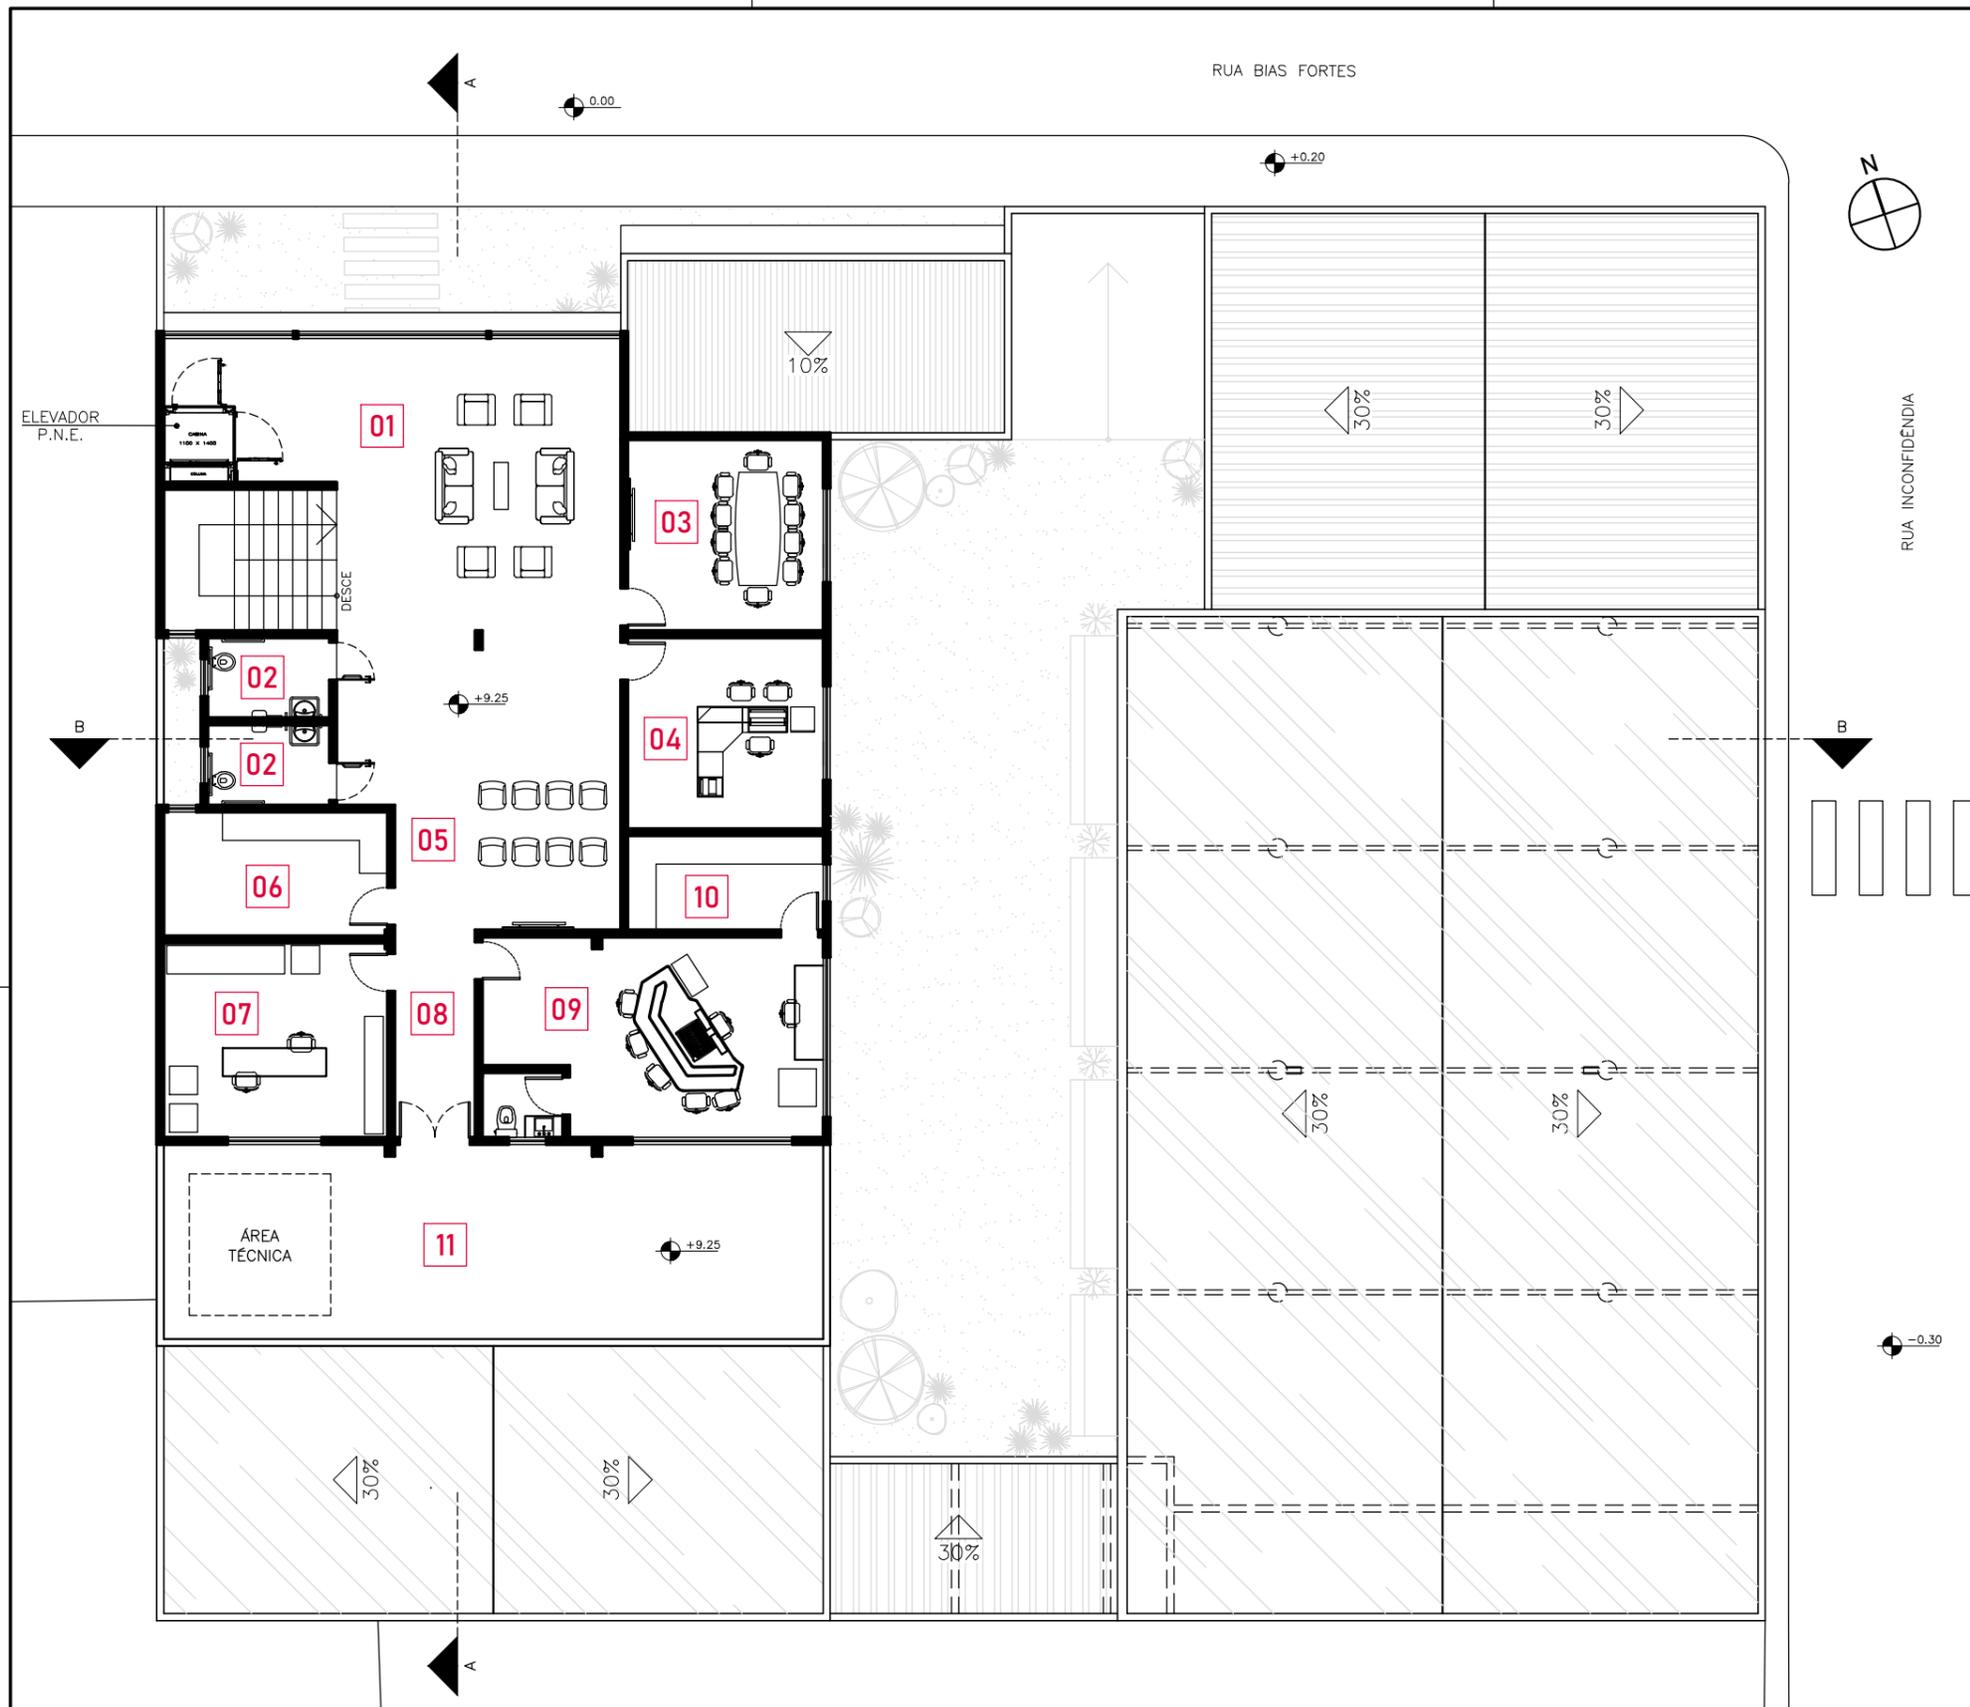
PLANTA BAIXA - 2º PAVTO.
 ESC.: 1/150

- LEGENDA:
- 01 - DESCANSO - 70,89m²
 - 02 - SANITÁRIOS P.N.E. [MAS/FEM] - 8,78m²
 - 03 - SALA DE REUNIÕES - 16,7 m²
 - 04 - ADMINISTRAÇÃO GERAL - 16,80m²
 - 05 - SALA DE ESPERA - 12,72m²
 - 06 - CEDOC - 12,46m²
 - 07 - PRODUÇÃO/SALA TÉCNICA - 19,58m²
 - 08 - CIRCULAÇÃO - 7,52m²
 - 09 - ESTÚDIO DE GRAVAÇÃO - 30,23m²
 - 10 - ACERVO MUSICAL - 8,30m²
 - 11 - TERRAÇO/ÁREA TÉCNICA - 57,48m²

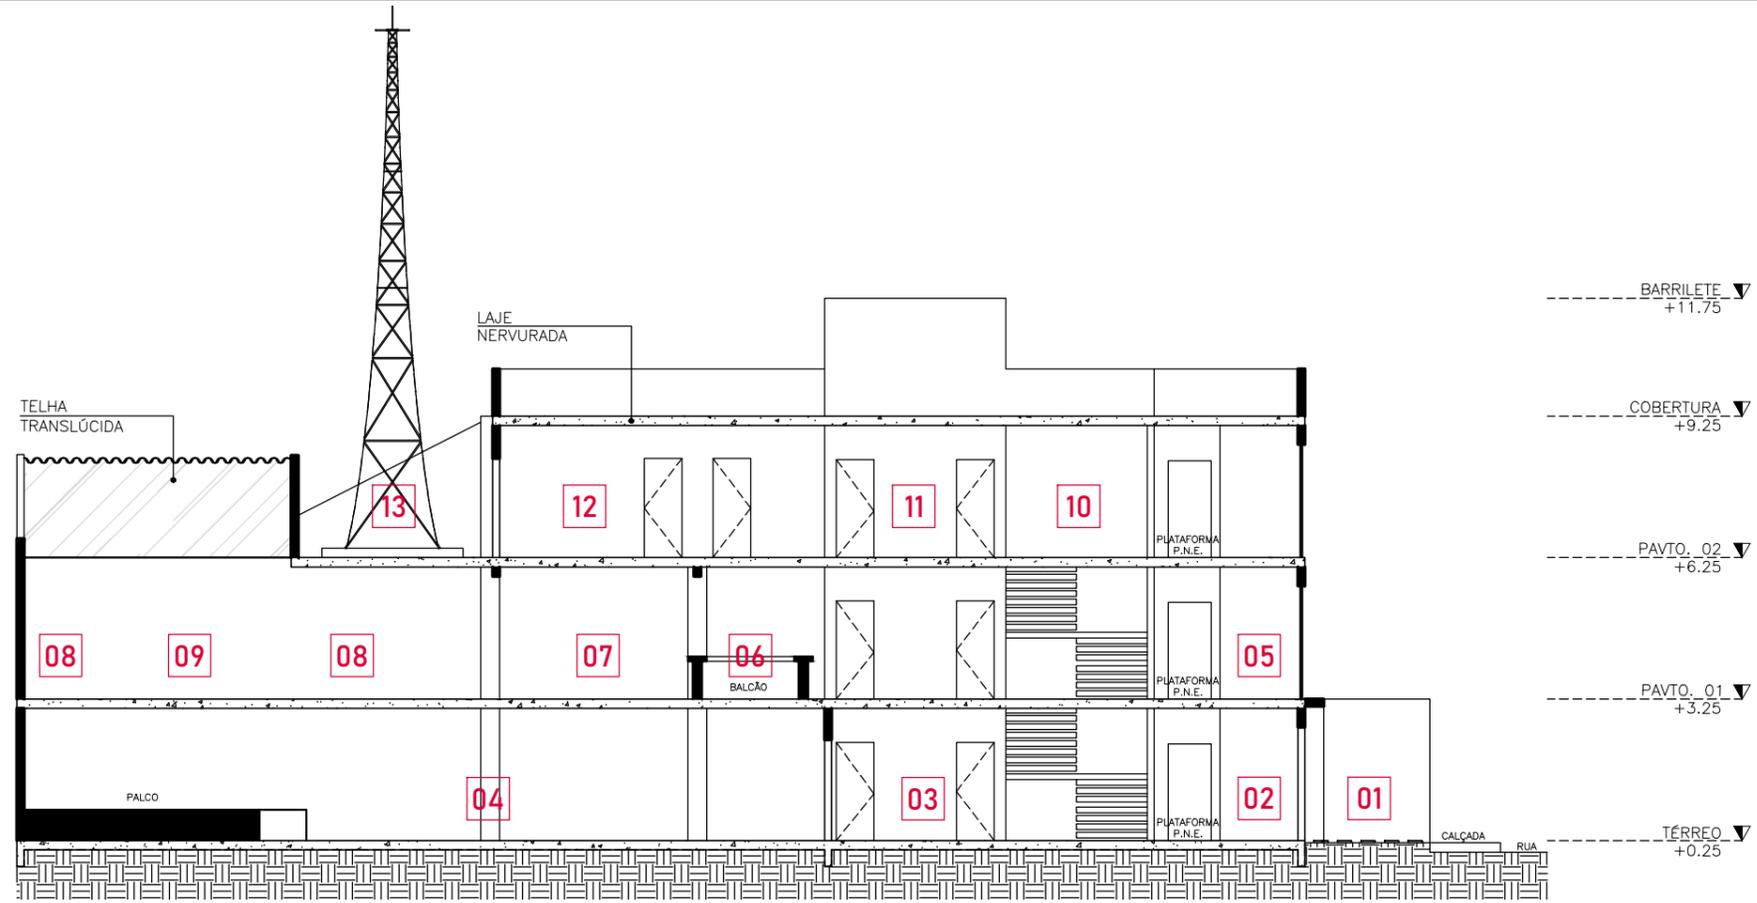
CORTE TRANSVERSAL A
 ESC.: 1/150

- LEGENDA:
- 01 - ENTRADA
 - 02 - RECEPÇÃO
 - 03 - ÁREA DE EXPOSIÇÃO I
 - 04 - AUDITÓRIO
 - 05 - ÁREA DE EXPOSIÇÃO II
 - 06 - RECEPÇÃO
 - 07 - ACERVO HISTÓRICO
 - 08 - ÁREA DE LEITURA
 - 09 - ACERVO INFANTIL I
 - 10 - DESCANSO
 - 11 - SALA DE ESPERA
 - 12 - CIRCULAÇÃO
 - 13 - TERRAÇO/ÁREA TÉCNICA

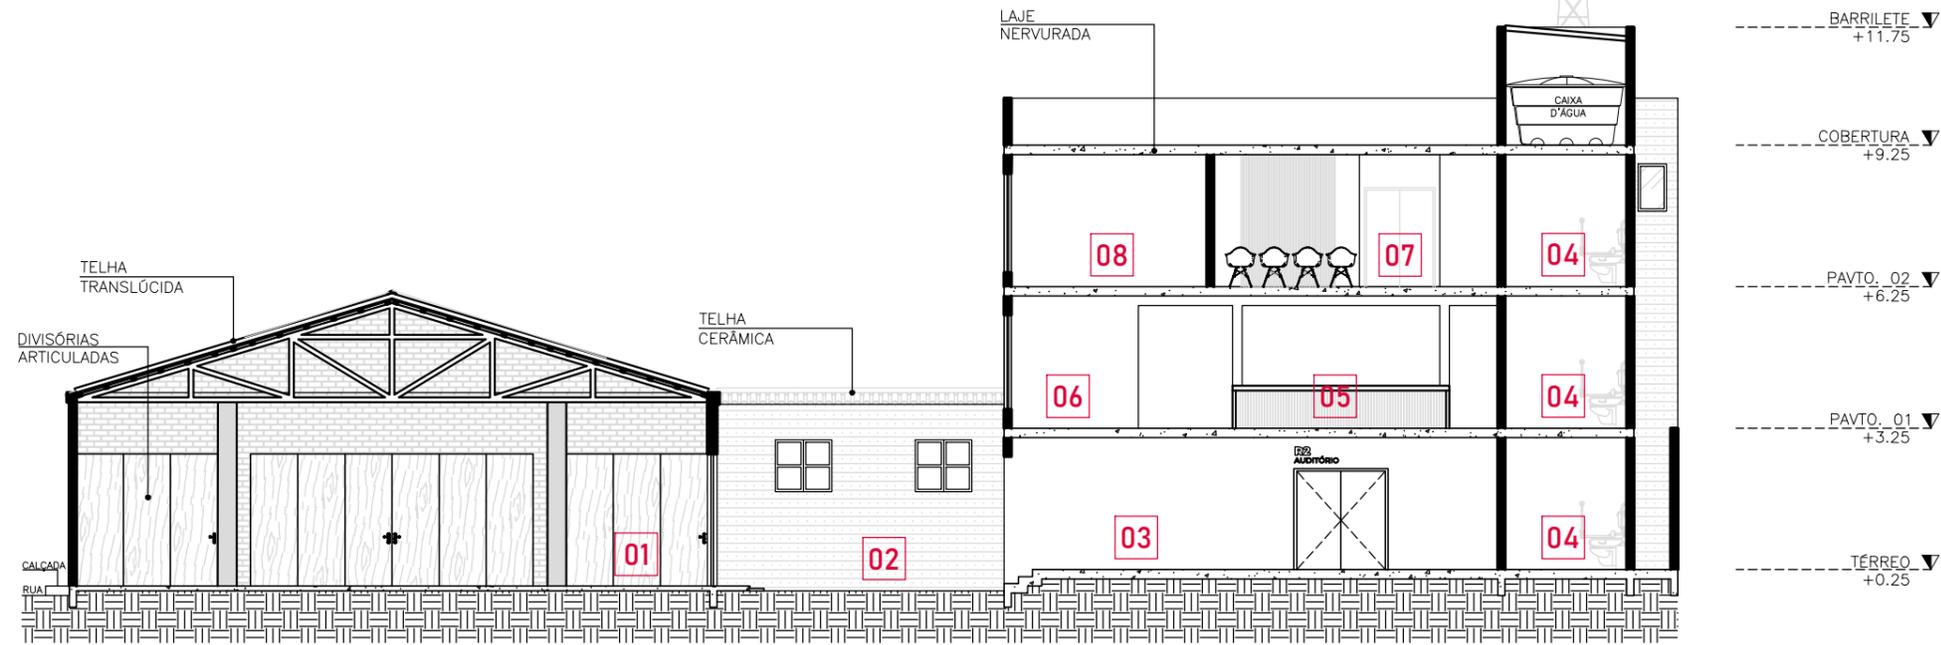
CORTE LONGITUDINAL B
ESC.: 1/150

- 01 - GALPÃO FOX
- 02 - ÁREA VERDE
- 03 - ÁREA DE EXPOSIÇÃO 01
- 04 - SANITÁRIO P.N.E. (MAS.)

- 05 - ÁREA DE EXPOSIÇÃO 02
- 06 - GUARDA-VOLUMES
- 07 - SALA DE ESPERA
- 08 - ADMINISTRAÇÃO GERAL

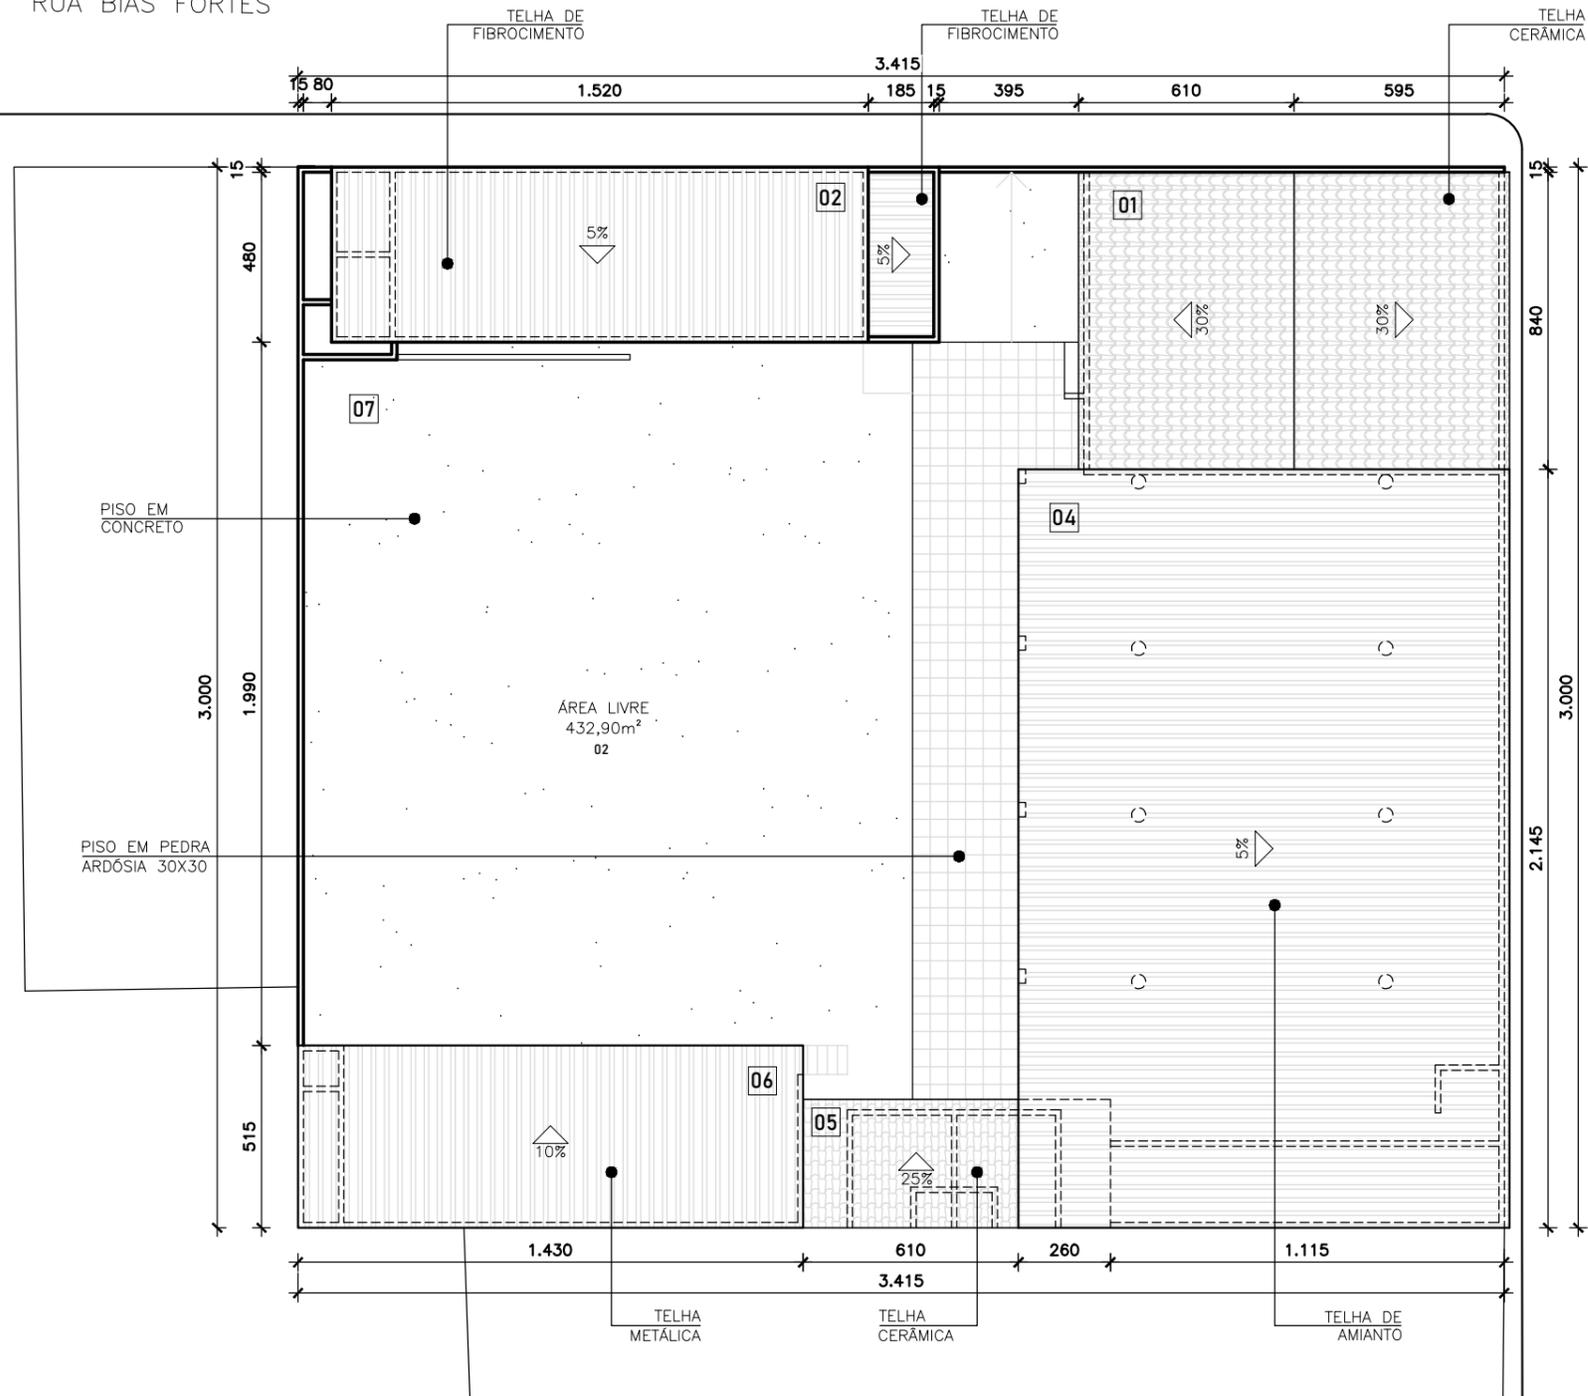
PLANTA BAIXA – COBERTURA ATUAL
 ESC.: 1/200

Reproduzida de acordo com a planta original fornecida pelos proprietários.

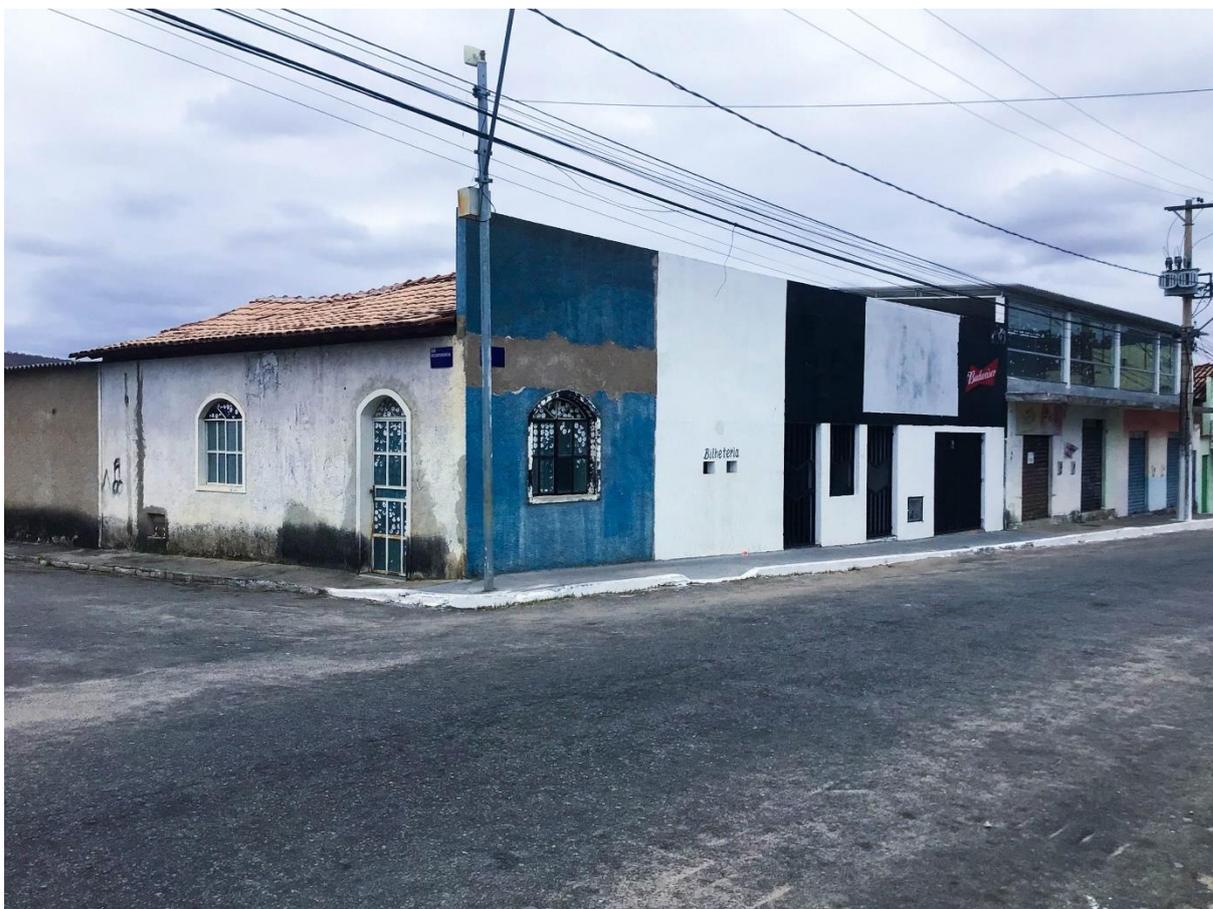
FOTOGRAFIA 01 — Vista externa das fachadas atuais. Outubro/2021

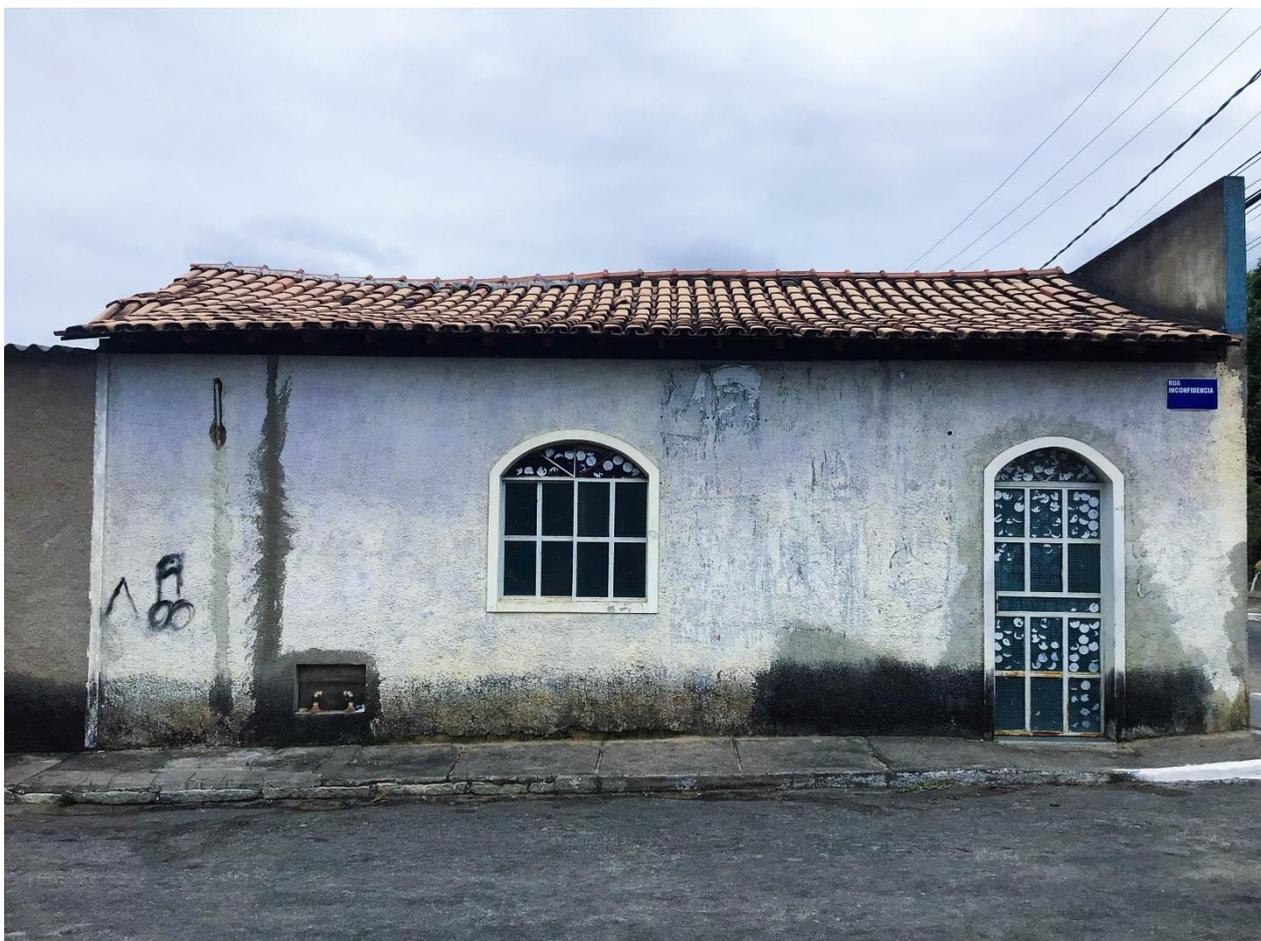
FOTOGRAFIA 02 — Fachada Lateral pela rua Inconfidência. Outubro/2021

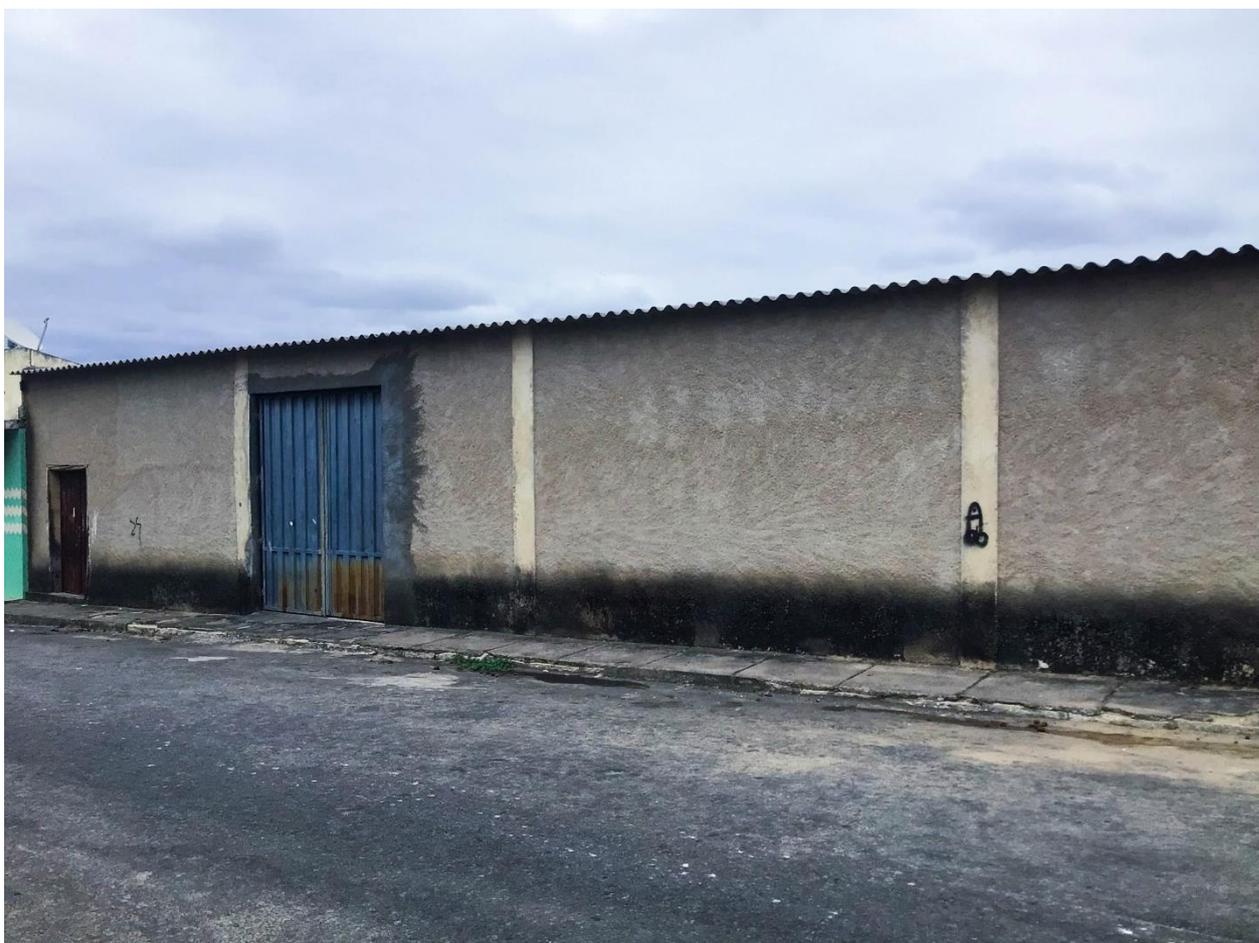
FOTOGRAFIA 03 – Fachada lateral pela Rua Inconfidência. Outubro/2021

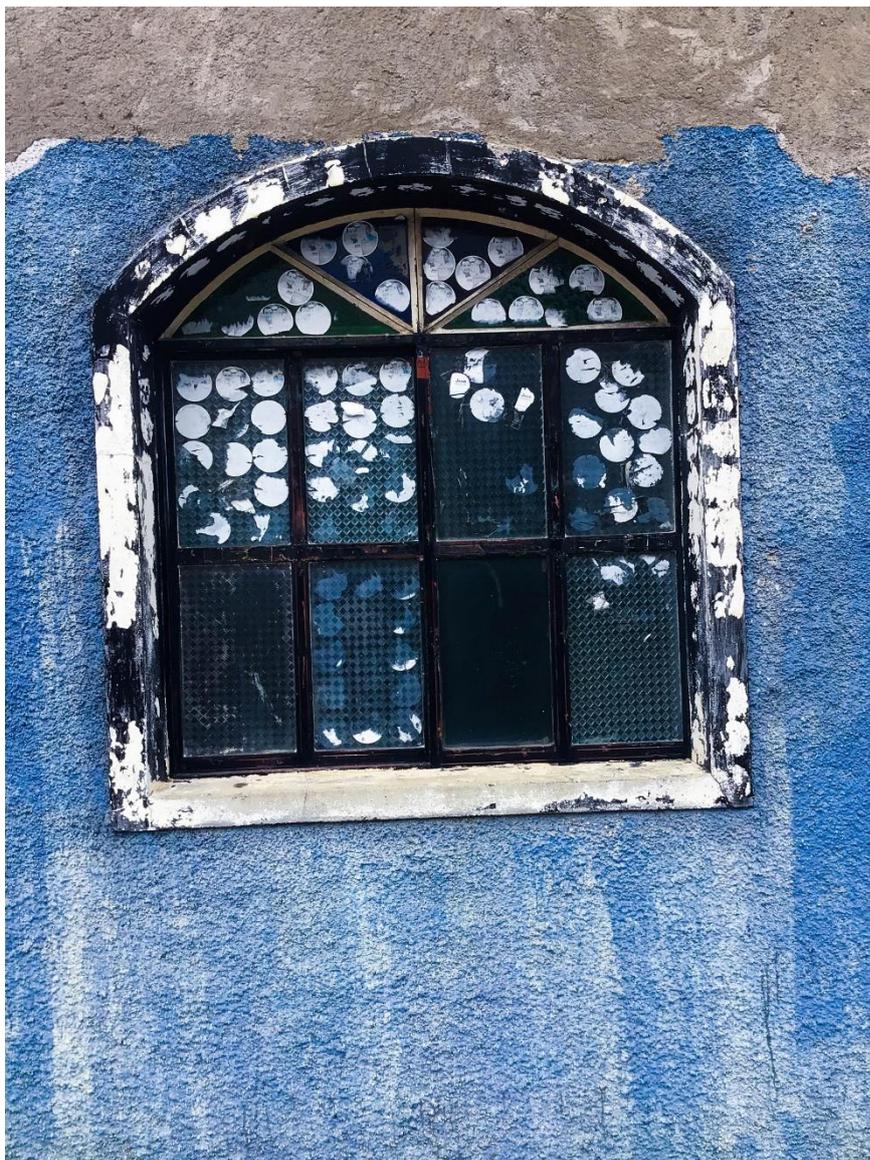
UNIVERSIDADE ALFA UNIPAC – CAMPUS TEÓFILO OTONI PROJETO DE GRADUAÇÃO	
EULLER ELIAS FIGUEIRÊDO	ORIENTADORA: JULIANE G. BALDOW
LEVANTAMENTO FOTOGRÁFICO – ANTIGA BOATE FOCCOS CLUB	
FICHA FOTOGRÁFICA 09

FOTOGRAFIA 09 — Janela em vidro martelado colorido, desgastada pelo tempo. Outubro/2021

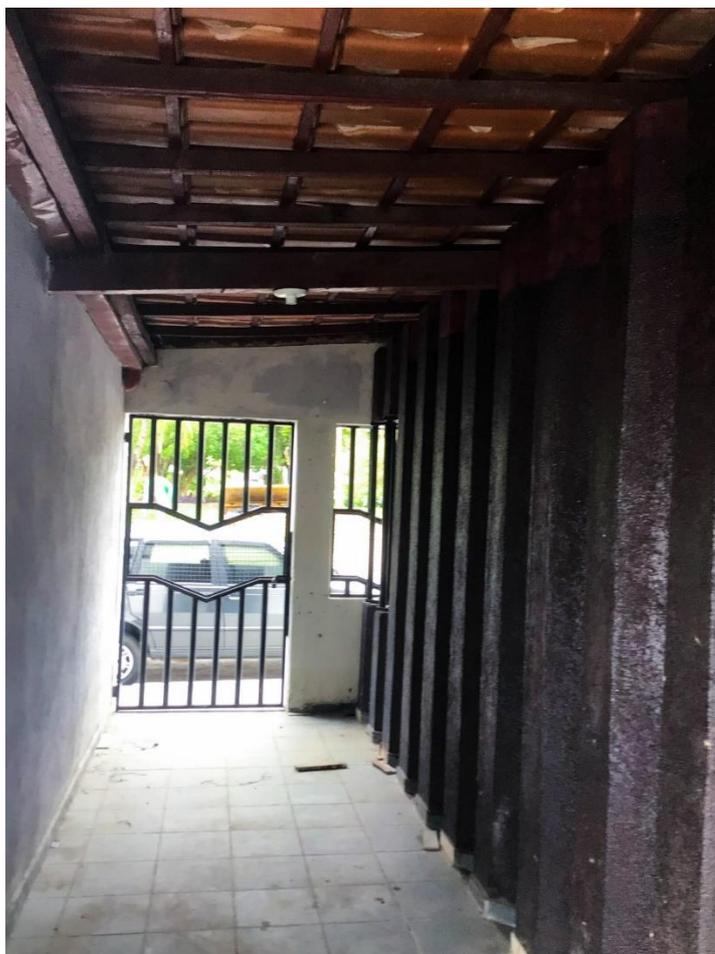
UNIVERSIDADE ALFA UNIPAC – CAMPUS TEÓFILO OTONI	
PROJETO DE GRADUAÇÃO	
EULLER ELIAS FIGUEIRÊDO	ORIENTADORA: JULIANE G. BALDOW
LEVANTAMENTO FOTOGRÁFICO – ANTIGA BOATE FOCCOS CLUB	
FICHA FOTOGRÁFICA 10

FOTOGRAFIA 10 — Vista interna da saída de emergência. Outubro/2021

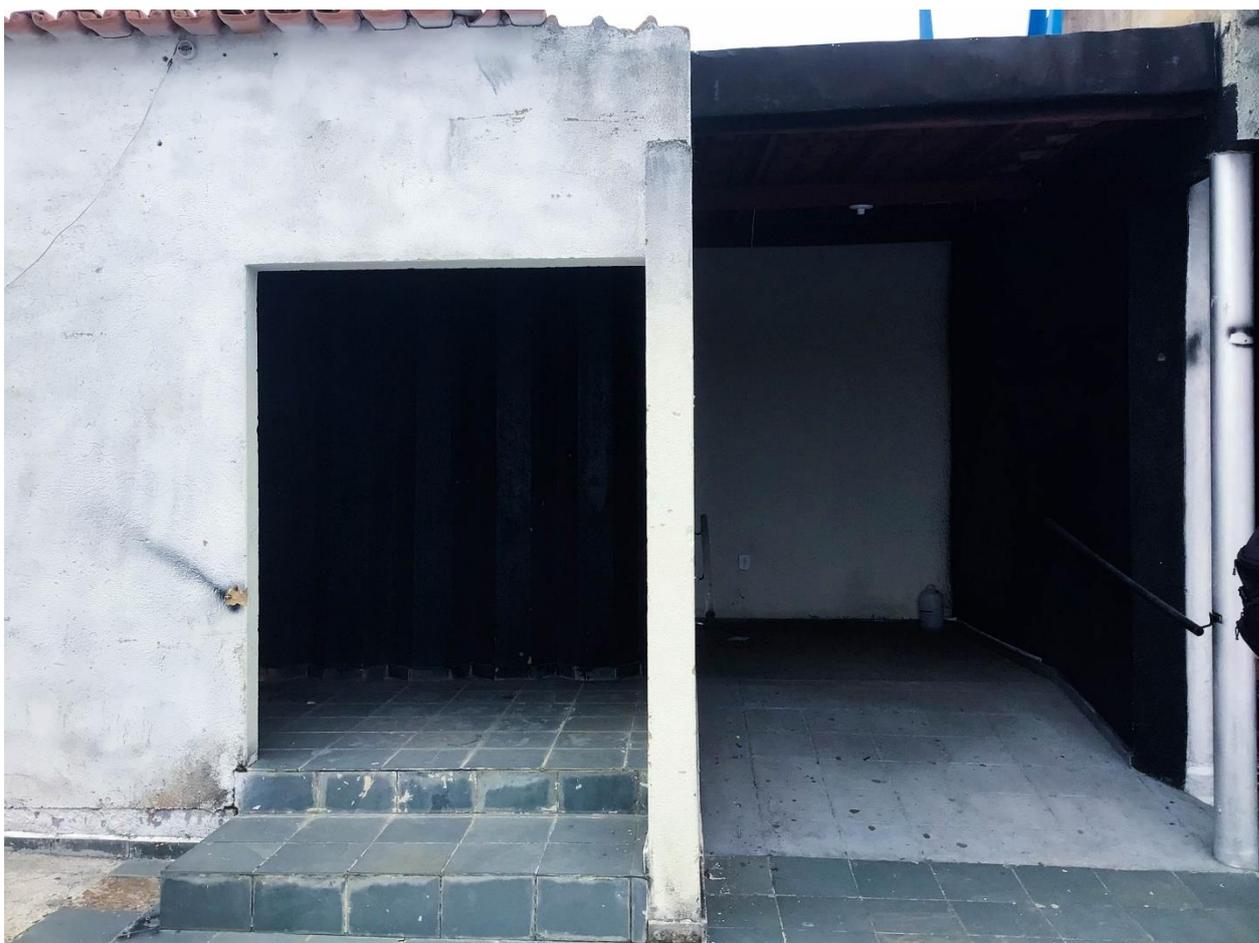
UNIVERSIDADE ALFA UNIPAC – CAMPUS TEÓFILO OTONI PROJETO DE GRADUAÇÃO	
EULLER ELIAS FIGUEIRÊDO	ORIENTADORA: JULIANE G. BALDOW
LEVANTAMENTO FOTOGRÁFICO – ANTIGA BOATE FOCCOS CLUB	
FICHA FOTOGRÁFICA 11

FOTOGRAFIA 11 — Vista interna, entrada e saída. Outubro/2021
