**FACULDADE PRESIDENTE ANTÔNIO CARLOS
ARQUITETURA E URBANISMO**

**RETROFIT ARQUITETÔNICO NA REABILITAÇÃO DE EDIFICAÇÕES
OBSOLETAS - ANTIGA DANCETERIA FOCCOS CLUB EM ITAOBIM – MG**

Monografia apresentada à Faculdade Presidente Antônio Carlos de Teófilo Otoni, como requisito parcial para obtenção do título de Bacharel em Arquitetura e Urbanismo.

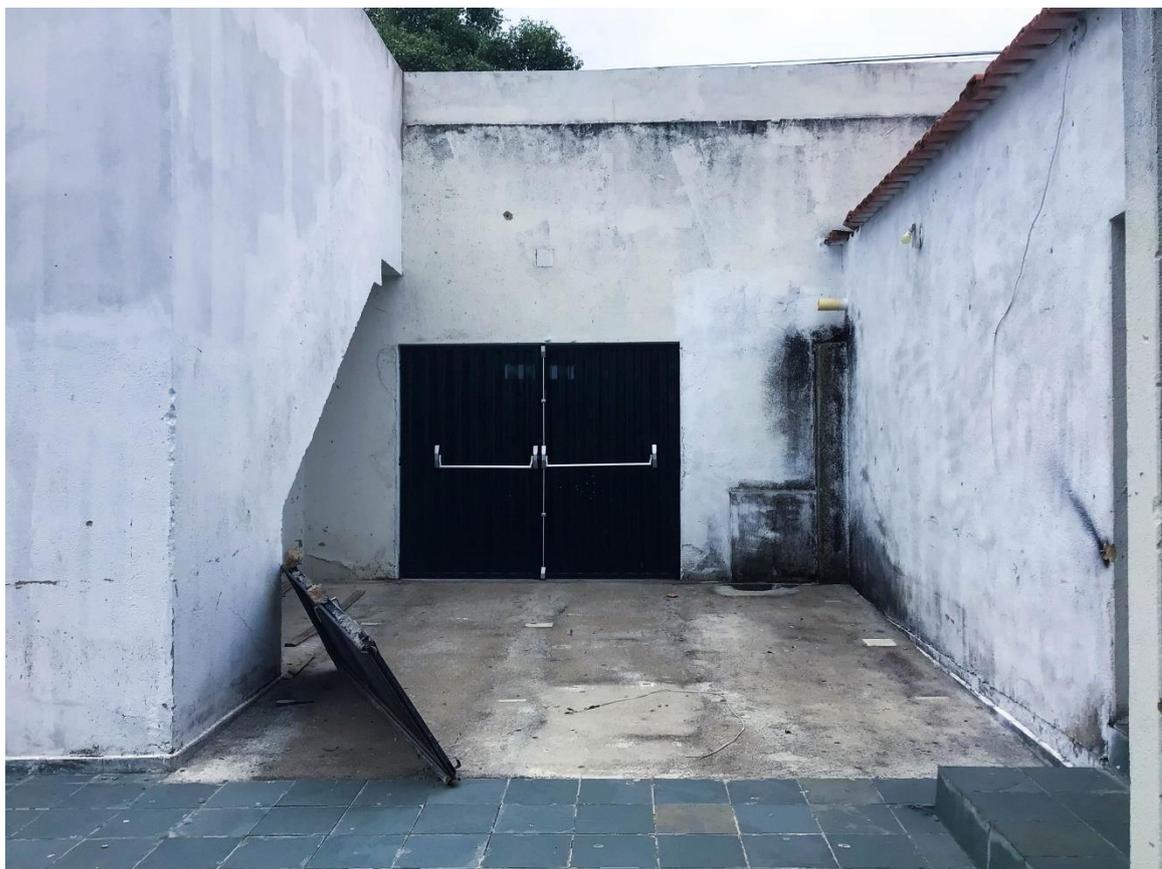
UNIVERSIDADE ALFA UNIPAC – CAMPUS TEÓFILO OTONI PROJETO DE GRADUAÇÃO	
EULLER ELIAS FIGUEIRÊDO	ORIENTADORA: JULIANE G. BALDOW
LEVANTAMENTO FOTOGRÁFICO – ANTIGA BOATE FOCCOS CLUB	
FICHA FOTOGRÁFICA 12

FOTOGRAFIA 12 — Vista da rampa de automóveis. Outubro/2021

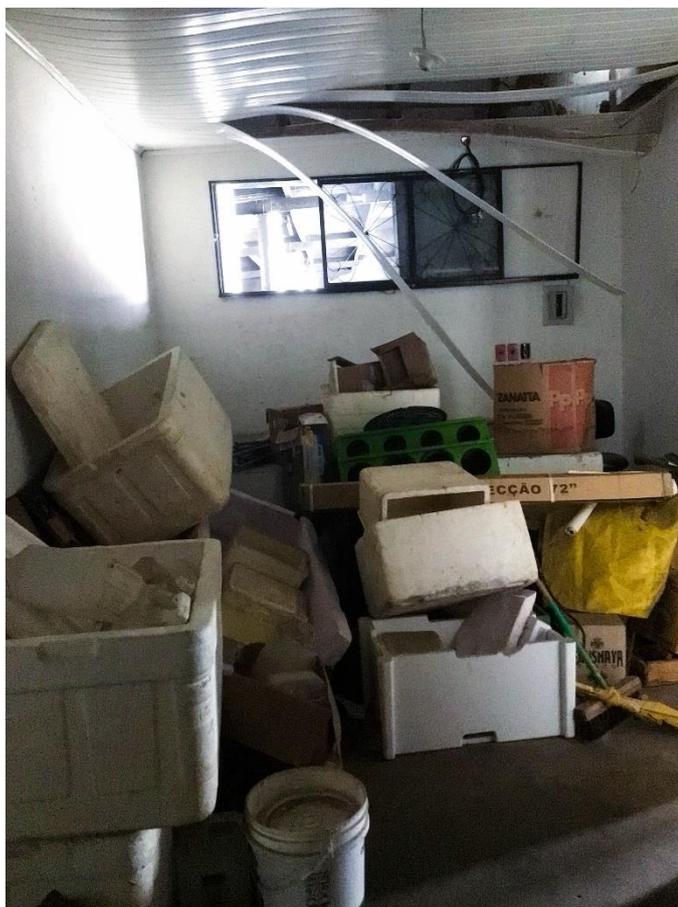
UNIVERSIDADE ALFA UNIPAC – CAMPUS TEÓFILO OTONI PROJETO DE GRADUAÇÃO	
EULLER ELIAS FIGUEIRÊDO	ORIENTADORA: JULIANE G. BALDOW
LEVANTAMENTO FOTOGRÁFICO – ANTIGA BOATE FOCCOS CLUB	
FICHA FOTOGRÁFICA 13

FOTOGRAFIA 13 — Vista interna da sala de som. Outubro/2021

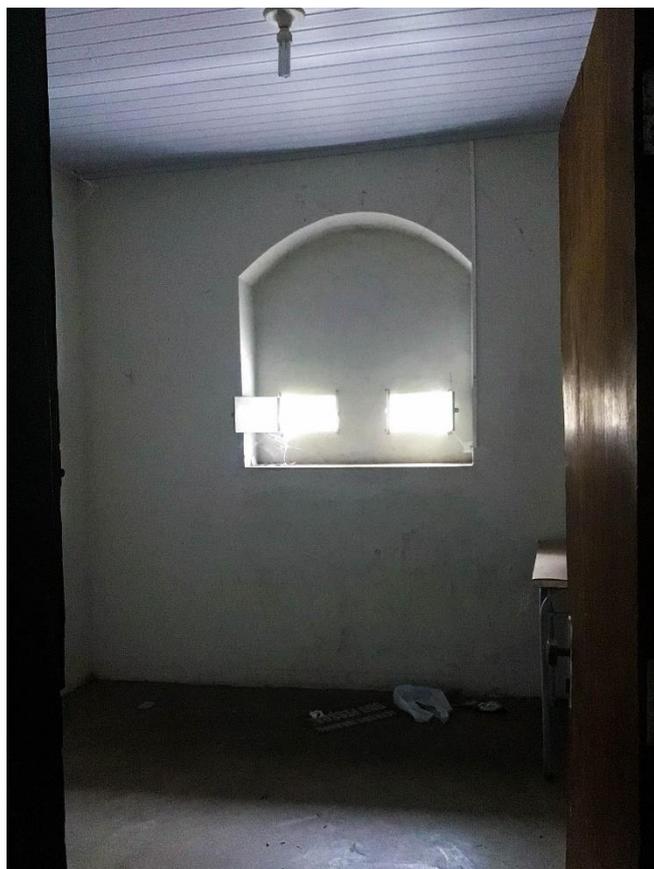
UNIVERSIDADE ALFA UNIPAC – CAMPUS TEÓFILO OTONI PROJETO DE GRADUAÇÃO	
EULLER ELIAS FIGUEIRÊDO	ORIENTADORA: JULIANE G. BALDOW
LEVANTAMENTO FOTOGRÁFICO – ANTIGA BOATE FOCCOS CLUB	
FICHA FOTOGRÁFICA 14

FOTOGRAFIA 14 — Vista Interna da Bilheteria. Outubro/2021

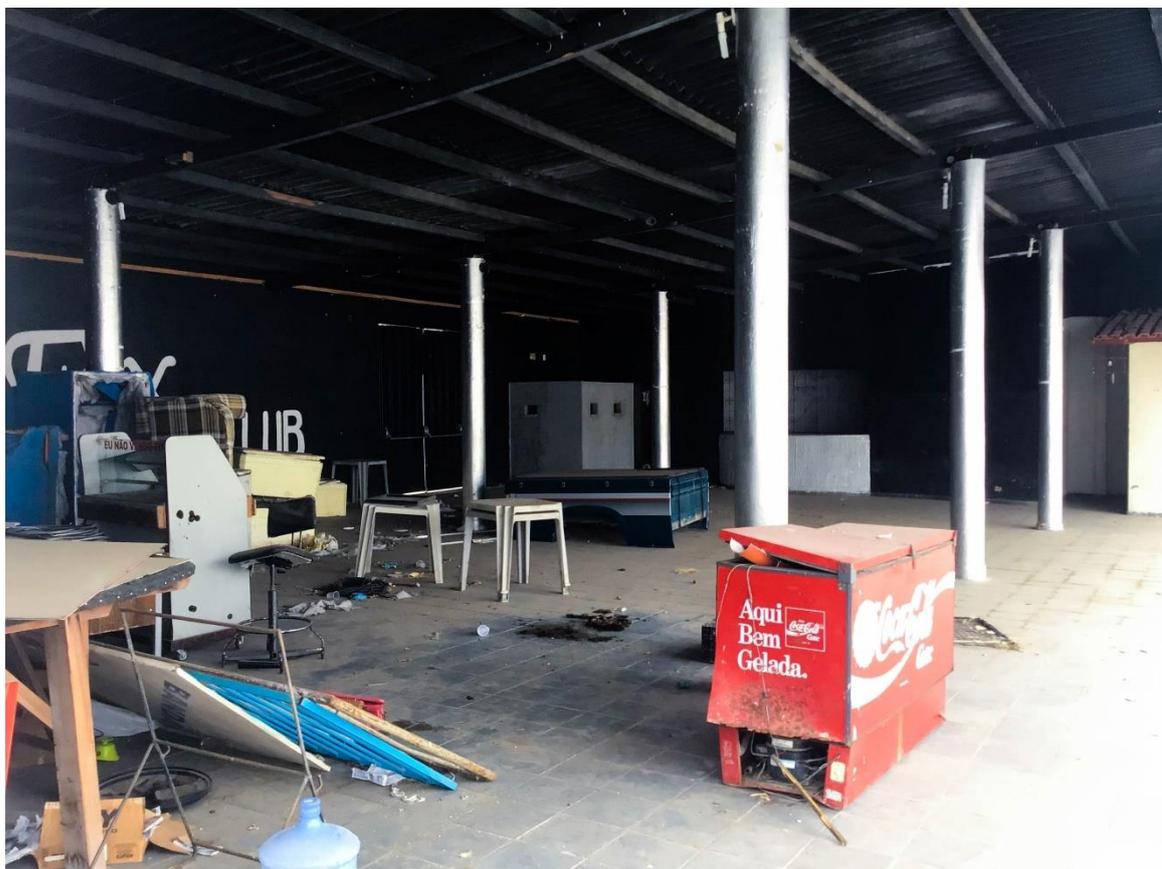
FICHA FOTOGRÁFICA 15

FOTOGRAFIA 15 — Vista interna do salão de dança. Outubro/2021

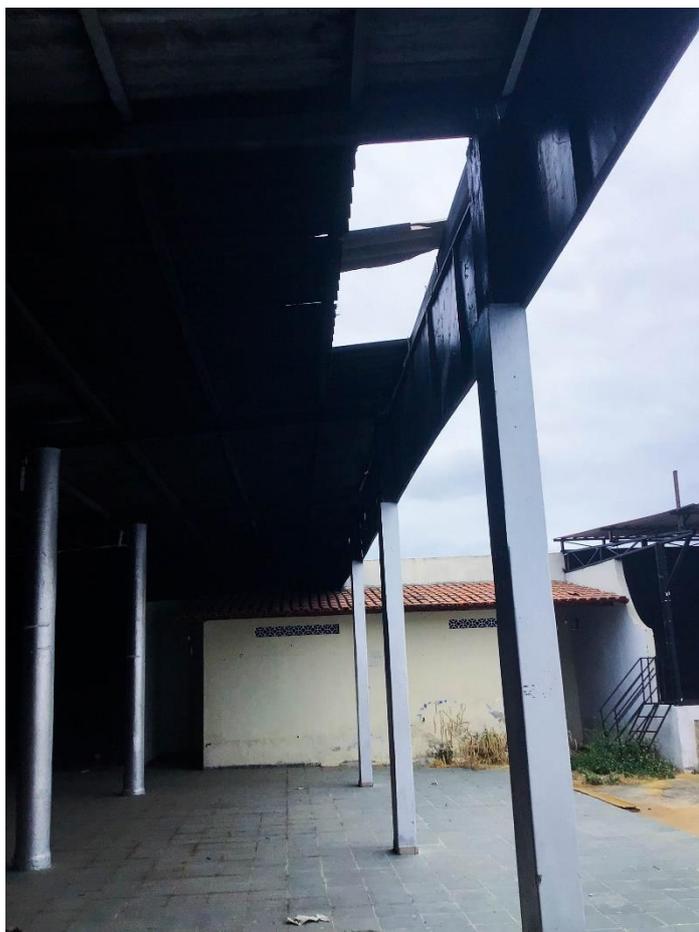
UNIVERSIDADE ALFA UNIPAC – CAMPUS TEÓFILO OTONI PROJETO DE GRADUAÇÃO	
EULLER ELIAS FIGUEIRÊDO	ORIENTADORA: JULIANE G. BALDOW
LEVANTAMENTO FOTOGRÁFICO – ANTIGA BOATE FOCCOS CLUB	
FICHA FOTOGRÁFICA 16

FOTOGRAFIA 16 — Vista interna de falhas na cobertura do salão de dança. Outubro/2021

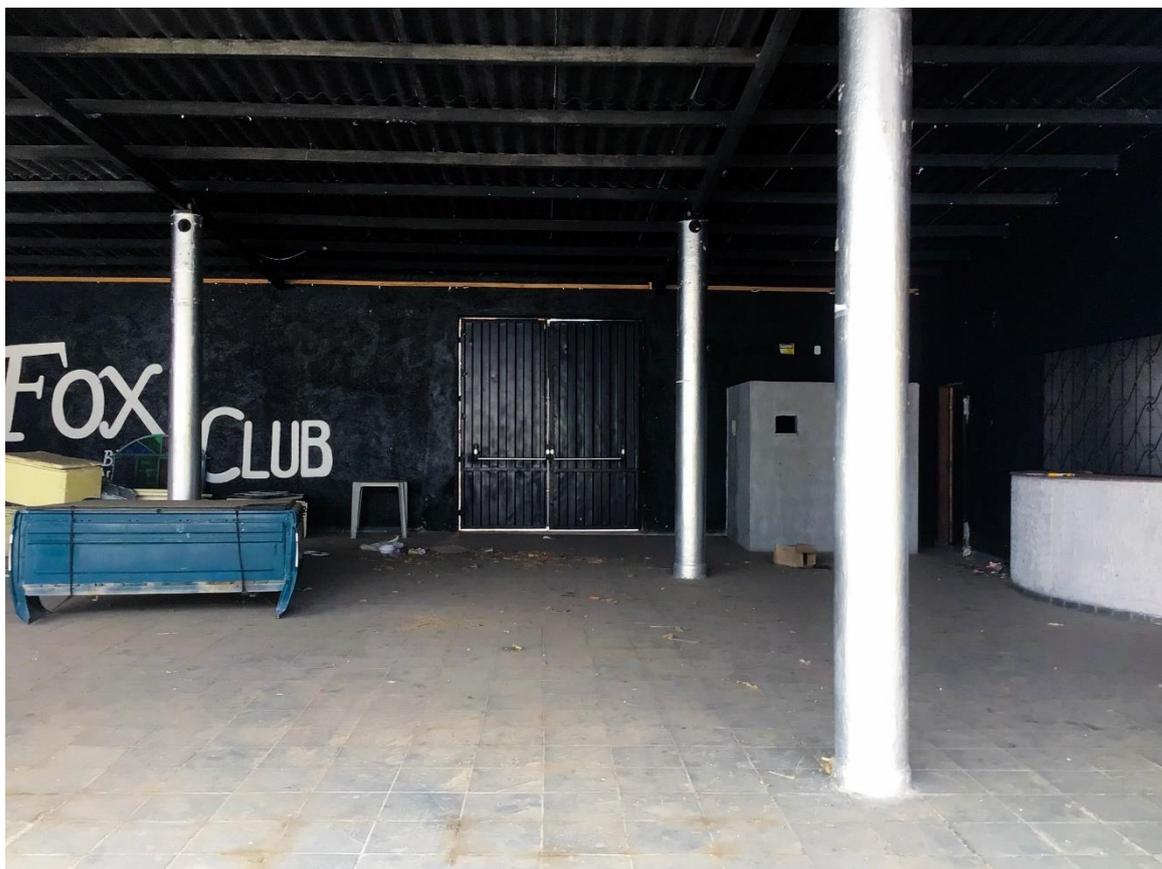
UNIVERSIDADE ALFA UNIPAC – CAMPUS TEÓFILO OTONI PROJETO DE GRADUAÇÃO	
EULLER ELIAS FIGUEIRÊDO	ORIENTADORA: JULIANE G. BALDOW
LEVANTAMENTO FOTOGRÁFICO – ANTIGA BOATE FOCCOS CLUB	
FICHA FOTOGRÁFICA 17

FOTOGRAFIA 17 — Vista interna do salão de dança. Outubro/2021

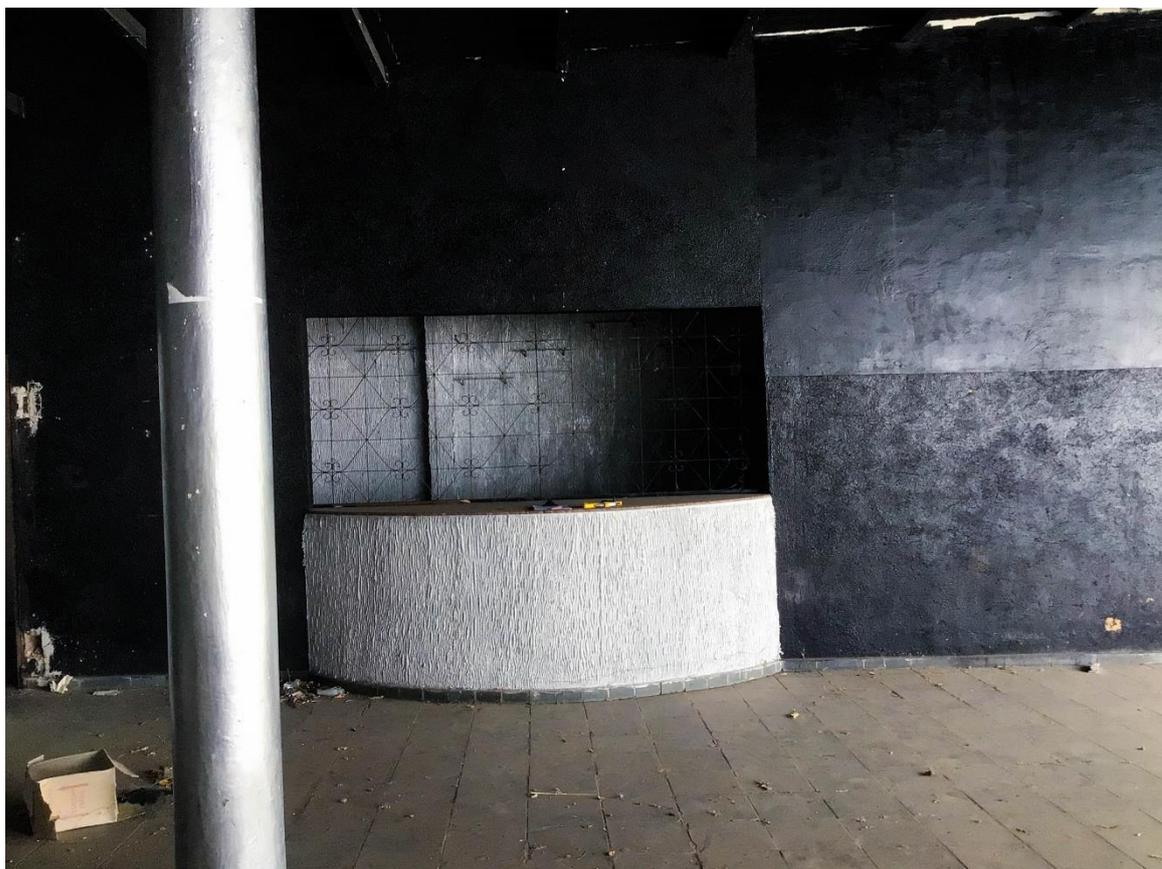
UNIVERSIDADE ALFA UNIPAC – CAMPUS TEÓFILO OTONI PROJETO DE GRADUAÇÃO	
EULLER ELIAS FIGUEIRÊDO	ORIENTADORA: JULIANE G. BALDOW
LEVANTAMENTO FOTOGRÁFICO – ANTIGA BOATE FOCCOS CLUB	
FICHA FOTOGRÁFICA 18

FOTOGRAFIA 18 — Vista interna do balcão do bar. Outubro/2021

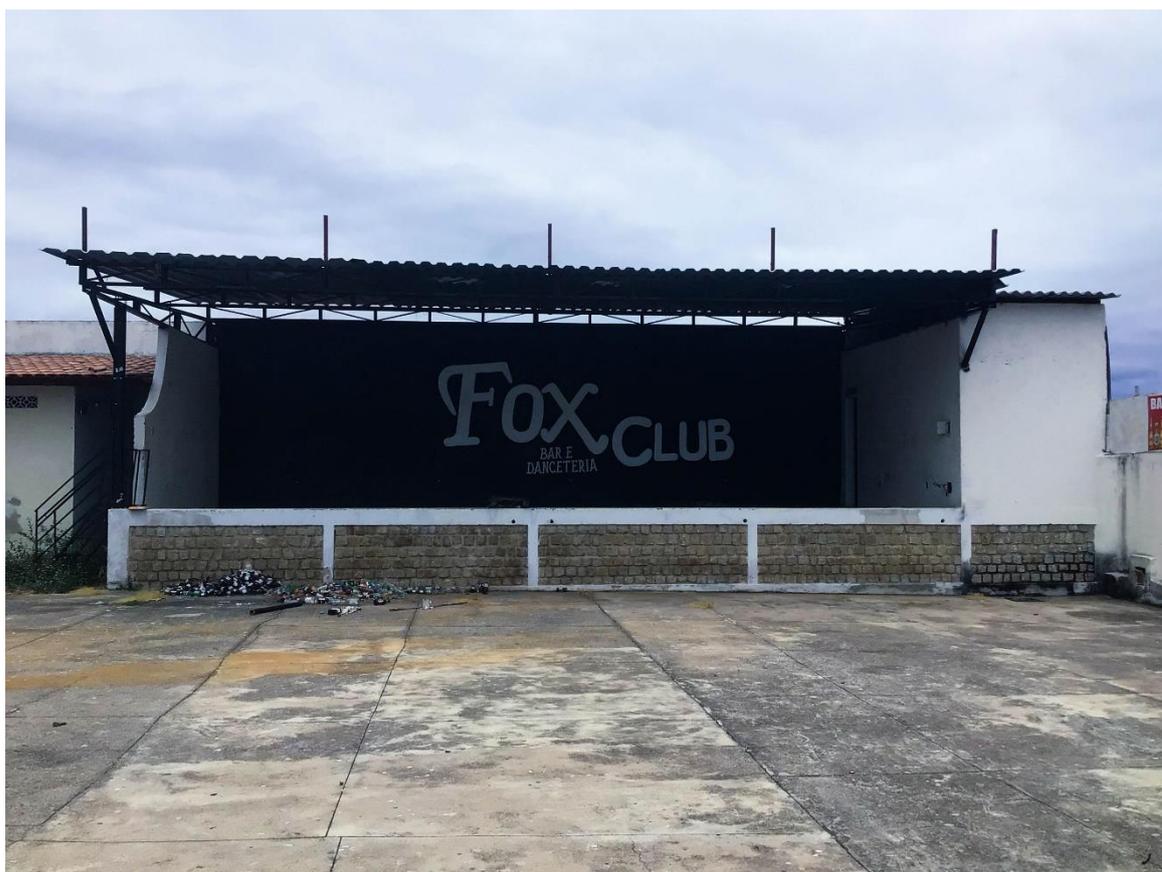
UNIVERSIDADE ALFA UNIPAC – CAMPUS TEÓFILO OTONI PROJETO DE GRADUAÇÃO	
EULLER ELIAS FIGUEIRÊDO	ORIENTADORA: JULIANE G. BALDOW
LEVANTAMENTO FOTOGRÁFICO – ANTIGA BOATE FOCCOS CLUB	
FICHA FOTOGRÁFICA 19

FOTOGRAFIA 19 — Vista da área descoberta e palco. Outubro/2021
