**AVALIAÇÃO DA SALUBRIDADE AMBIENTAL NO LOTEAMENTO
RESIDENCIAL BÚZIOS DO FRANCÊS EM MARECHAL DEODORO - ALAGOAS**

**ASSESSMENT OF ENVIRONMENTAL HEALTH IN THE BÚZIOS DO FRANCÊS
RESIDENTIAL SUBDIVISION IN MARECHAL DEODORO - ALAGOAS**

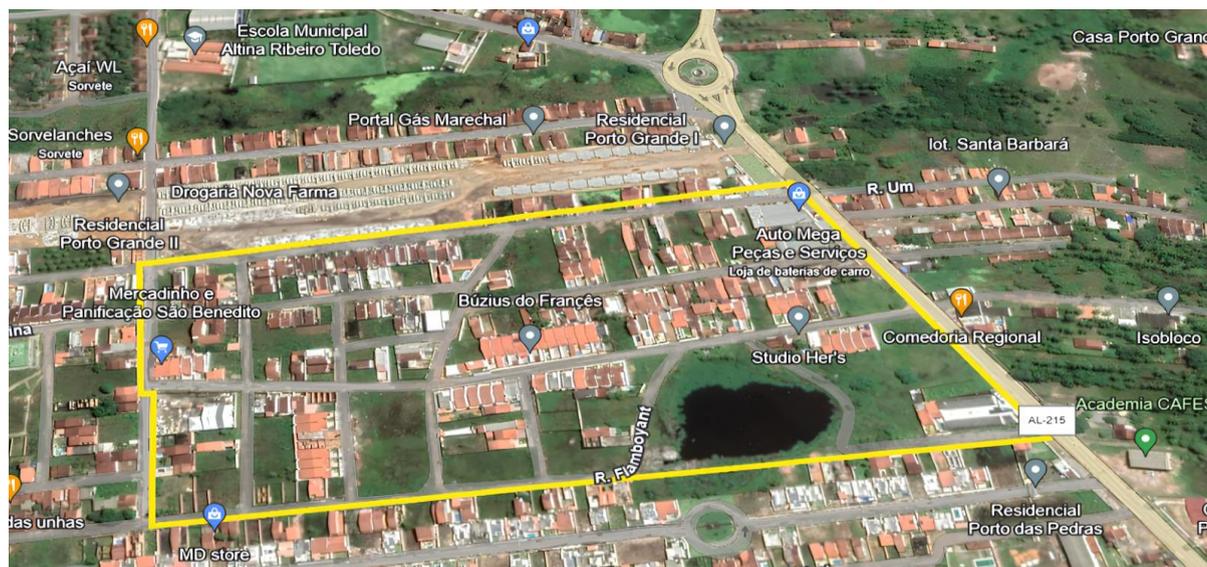
Figura 2 - Loteamento Búzios do Francês.

Localização do Loteamento Búzios do Francês, após o trevo da Usina, vizinho ao Residencial Porto Grande I, abaixo da margem direita da Rodovia Edvaldo Lemos no sentido Marechal Deodoro/Maceió, conforme apresentado na figura 2.

O loteamento Búzios do Francês é composto por três ruas principais e 5 vias transversais ou secundárias. O loteamento teve início em 2012 por meio da aquisição de lotes individuais. Cada proprietário construiu sua residência por conta própria, no início as ruas não eram pavimentadas. A pavimentação no loteamento só teve início em 2022, somente dez anos depois e atualmente todas as ruas contam com pavimentação. Recentemente foi instalada a infraestrutura de rede coletora de esgoto nas três ruas principais, porém não foi feita a conexão da rede coletora com os respectivos domicílios.
